INFORME DE COSTEO POBLACIÓN EMBERÁ

PERIODO OCTUBRE 2021 A ENERO DE 2022

Con la presente, se informa las gestiones realizadas por parte de la Institución Distrital para la Protección de la Niñez y Juventud, en el cubrimiento Distrital, sobre la Estadía Transitoria de la población Embera en la Unidad de Protección Inmediata La Florida.

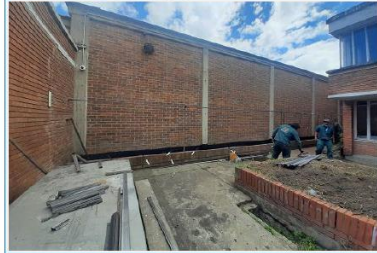
19) INSTALACIÓN EN CONJUNTO CON EAB DE 19 DUCHAS PROVISIONALES.

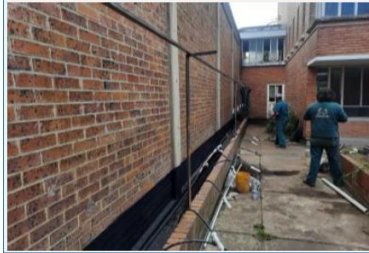
20) INSTALACIÓN EN CONJUNTO CON EAB DE 19 DUCHAS PROVISIONALES.

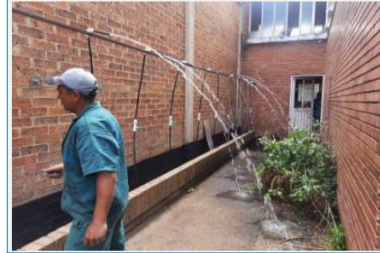
21) PRUEBA DE FUNCIONAMIENTO DE LAS 19 DUCHAS PROVISIONALES

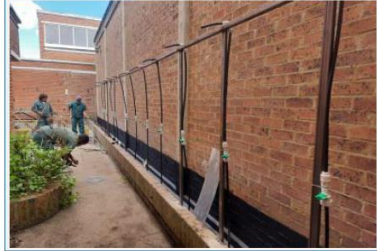
22) FABRICACIÓN E INSTALACIÓN DE ESTRUCTURA METÁLICA PARA SOPORTE DE LAS 19 DUCHAS PROVISIONALES.

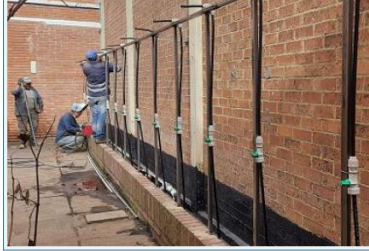
23) FABRICACIÓN E INSTALACIÓN DE ESTRUCTURA METÁLICA PARA SOPORTE DE LAS 19 DUCHAS PROVISIONALES.

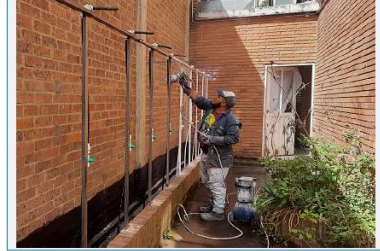
24) PINTURA CON ANTICORROSIVO DE ESTRUCTURA METÁLICA PARA SOPORTE DE LAS 19 DUCHAS PROVISIONALES.

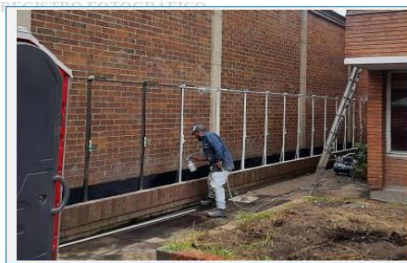
25) PINTURA CON ANTICORROSIVO DE ESTRUCTURA METÁLICA PARA SOPORTE DE LAS 19 DUCHAS PROVISIONALES.

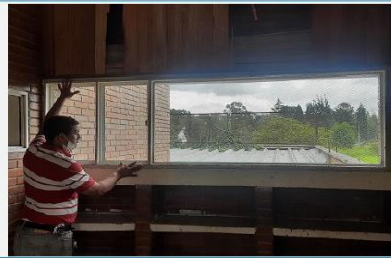
26) INSTALACIÓN DE RAJA METÁLICA PARA EVITAR PASO A CUBIERTA DEL ARCHIVO DOCUMENTAL.

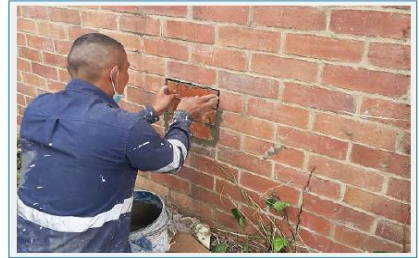
27) SELLO DE HUECOS EN EL MURO DIVISORIO ENTRE LA PRE FLORIDA Y LA FLORIDA.

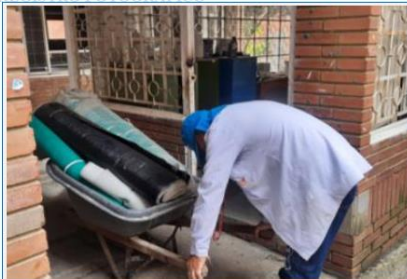
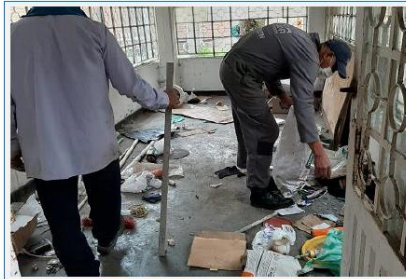
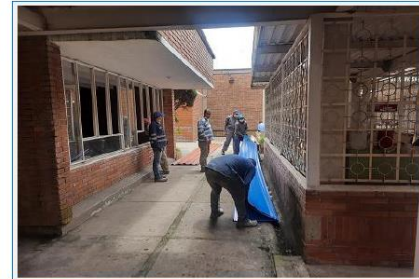
28) LIMPIEZA Y RETIRO DE MATERIAL DE CONSTRUCCIÓN DEJADO POR EL GRUPO #1 DE INFRAESTRUCTURA EN LA PRE FLORIDA.

29) LIMPIEZA Y RETIRO DE MATERIAL DE CONSTRUCCIÓN DEJADO POR EL GRUPO #1 DE INFRAESTRUCTURA EN LA PRE FLORIDA.

30) LIMPIEZA Y RETIRO DE MATERIAL DE CONSTRUCCIÓN DEJADO POR EL GRUPO #1 DE INFRAESTRUCTURA EN LA PRE FLORIDA.

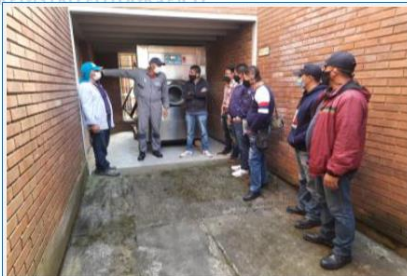
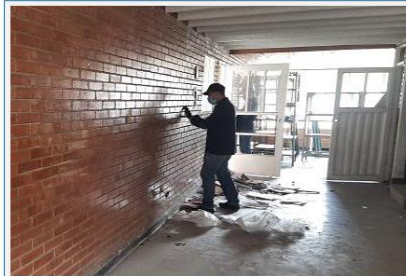
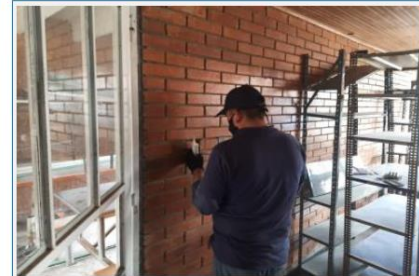
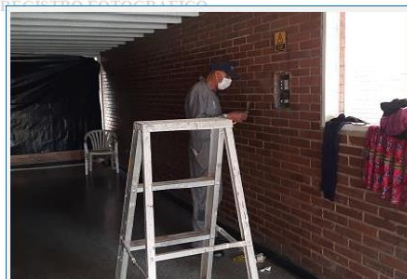
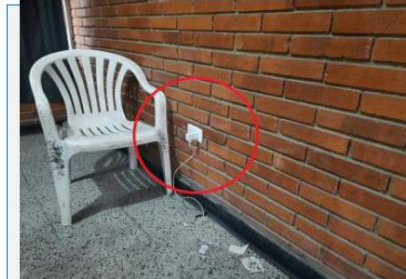
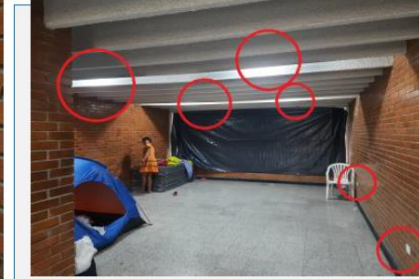
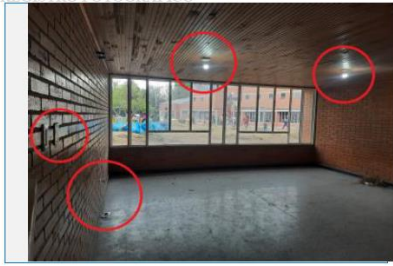
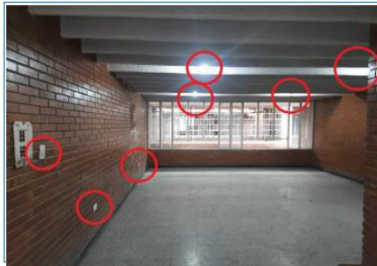
31) HABILITACIÓN DE CIRCUITOS ELÉCTRICOS EN 1ER PISO DE LOS 8 BLOQUES DEL COSTADO NORTE DE PRE FLORIDA.

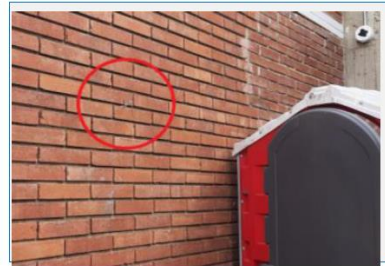
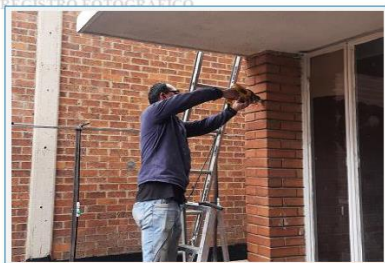
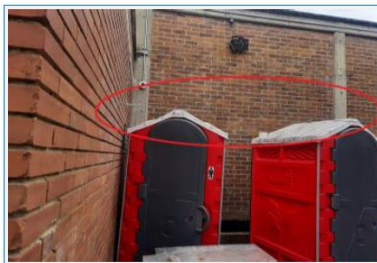
39) INSTALACIÓN DE GUAYA PARA INSTALACIÓN DE POLI SOMBRA PARA DIVISIÓN DE 19 DUCHAS PROVISIONALES.

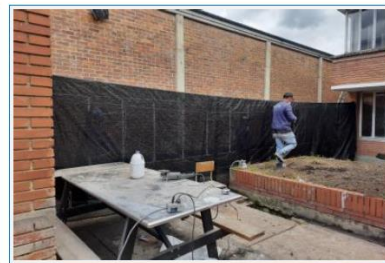
42) INSTALACIÓN DE POLI SOMBRA PARA DIVISIÓN DE 19 DUCHAS PROVISIONALES.

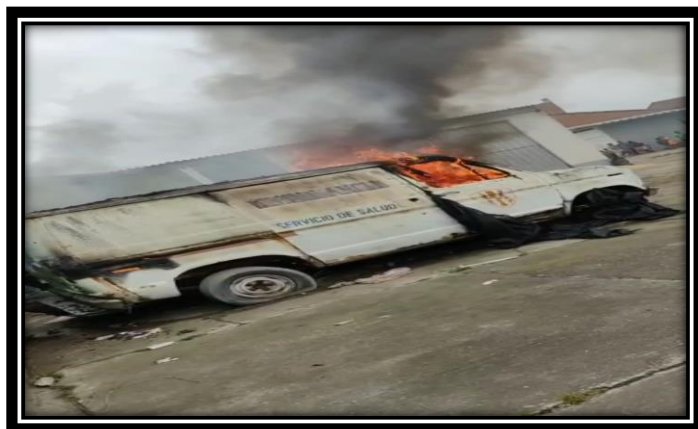
Al percatarse los funcionarios de la alcaldía personalmente de la situación intentan apagar el incendio producido por la comunidad emberá a la ambulancia con extintores situación está que no fue posible debido a la magnitud del conato en llamas que se generaban al interior del automotor, situación la cual no fue posible darle manejo con los extintores,

IMAGEN AMBULANCIA INCENDIADA POR LA COMUNIDAD EMBERÁ.

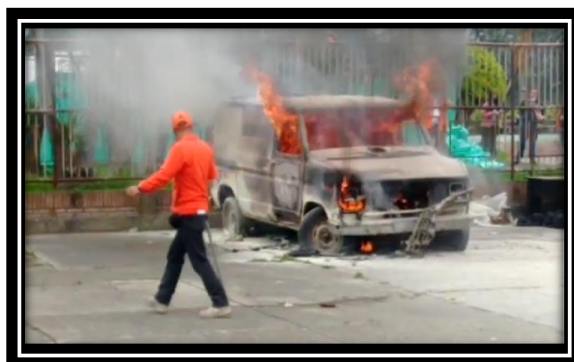
FUNCIONARIOS ALCALDÍA TRATANDO DE APAGAR LAS LLAMAS CON EXTINTORES SITUACIÓN LA CUAL NO FUE POSIBLE.

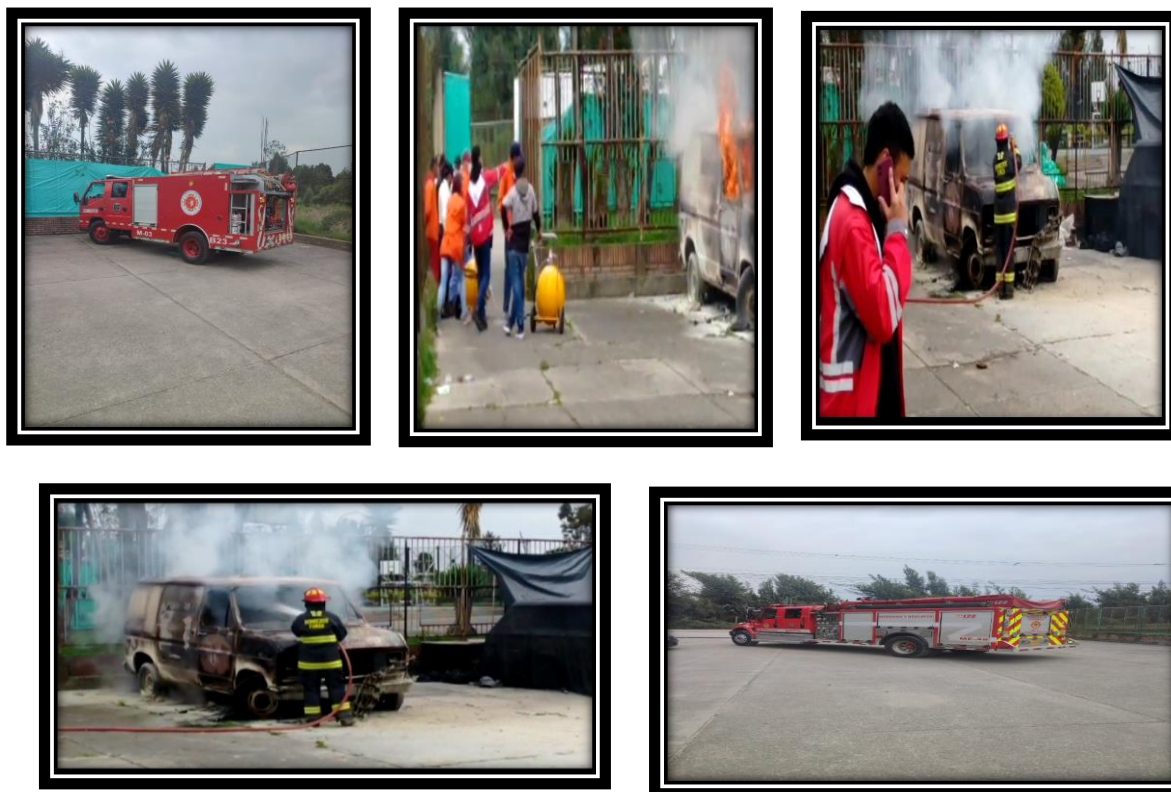
PRESENCIA EN LAS INSTALACIONES CUERPO DE BOMBEROS.

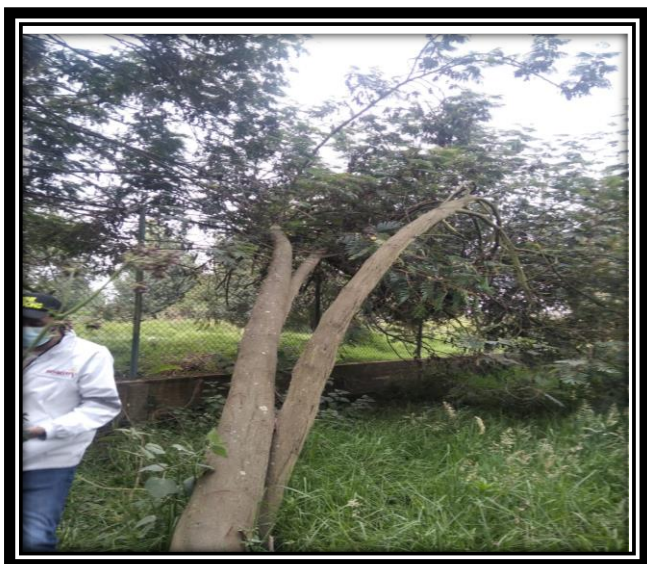
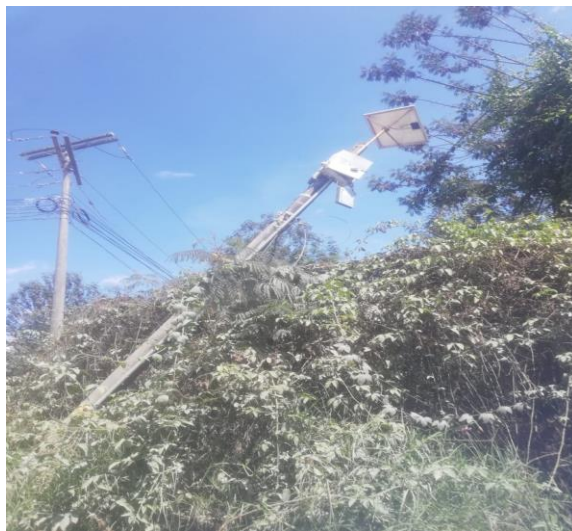
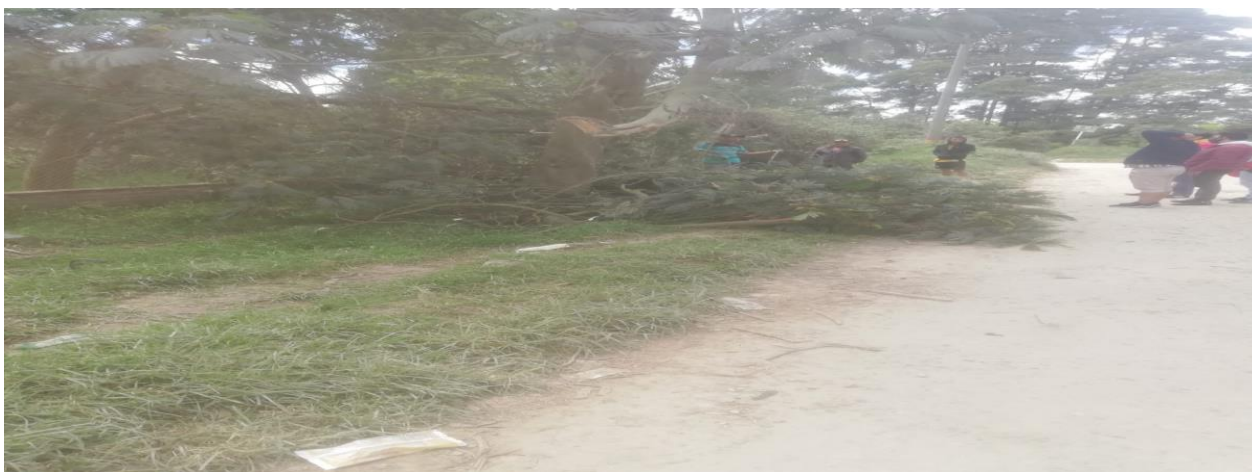
“En las áreas internas perimetrales de la sede el personal de la comunidad emberá derriban unos árboles ubicados dentro de la sede la florida área preflorida, para cortarlos y utilizar su leña para cocinas y en otras ocasiones lo utilizan como escalera y salir de la sede, situación que es reiterativa por la comunidad emberá.

Teniendo en cuenta las acciones ocasionadas a la tala de árboles se vio perjudicado la fauna. Y como se evidencia en la fotografía afectaron los postes de energía que suministra la energía de la sede.”

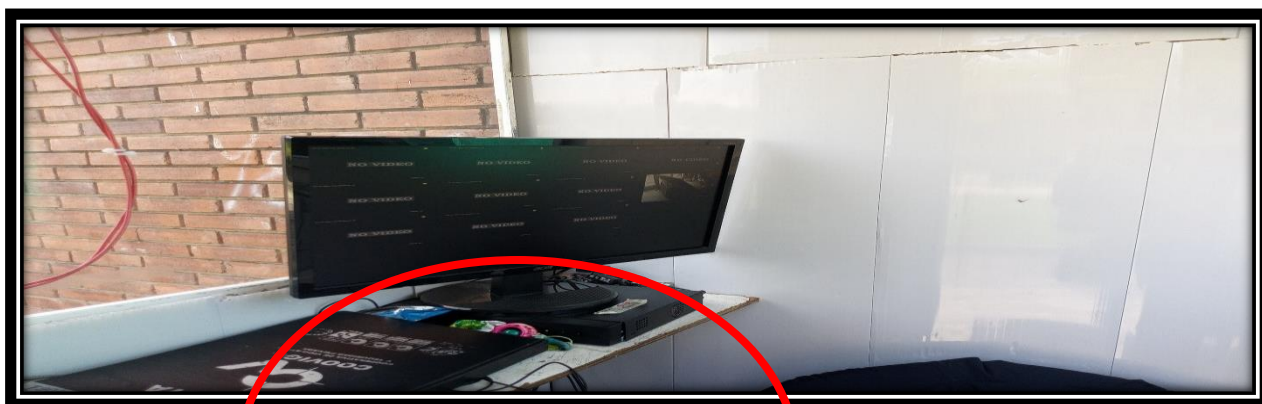
MONITOR CON SOLO UNA IMAGEN UNA CÁMARA FUNCIONANDO

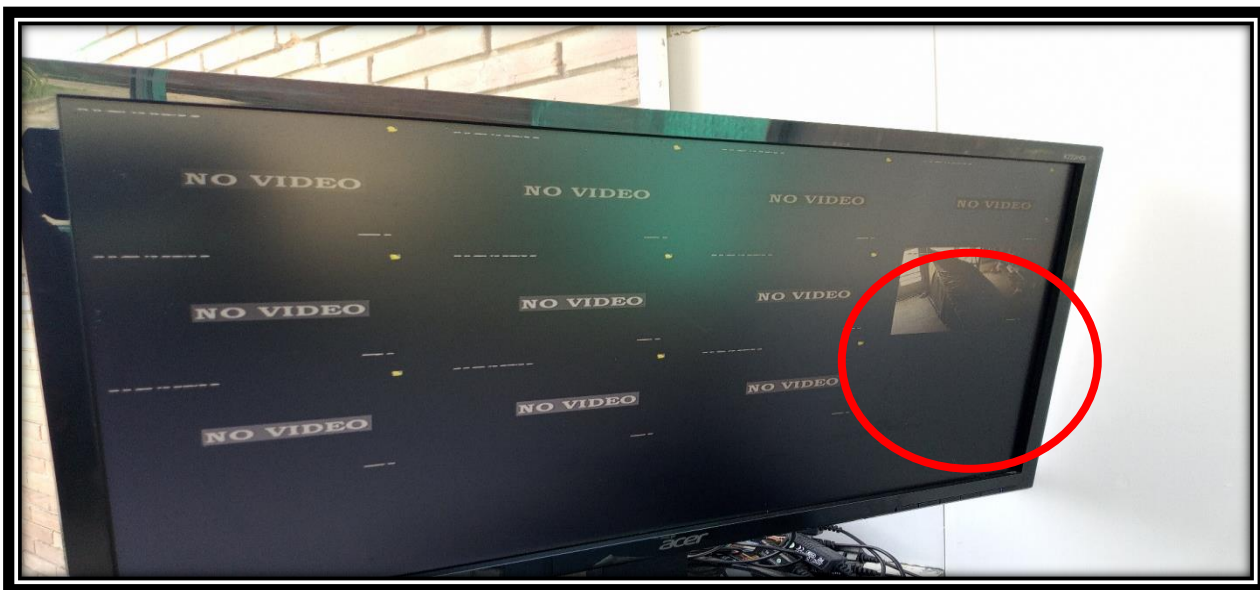
LAS CAMARAS AREA PREFLORIDA DE ONCE FUNCIONA SOLO UNA

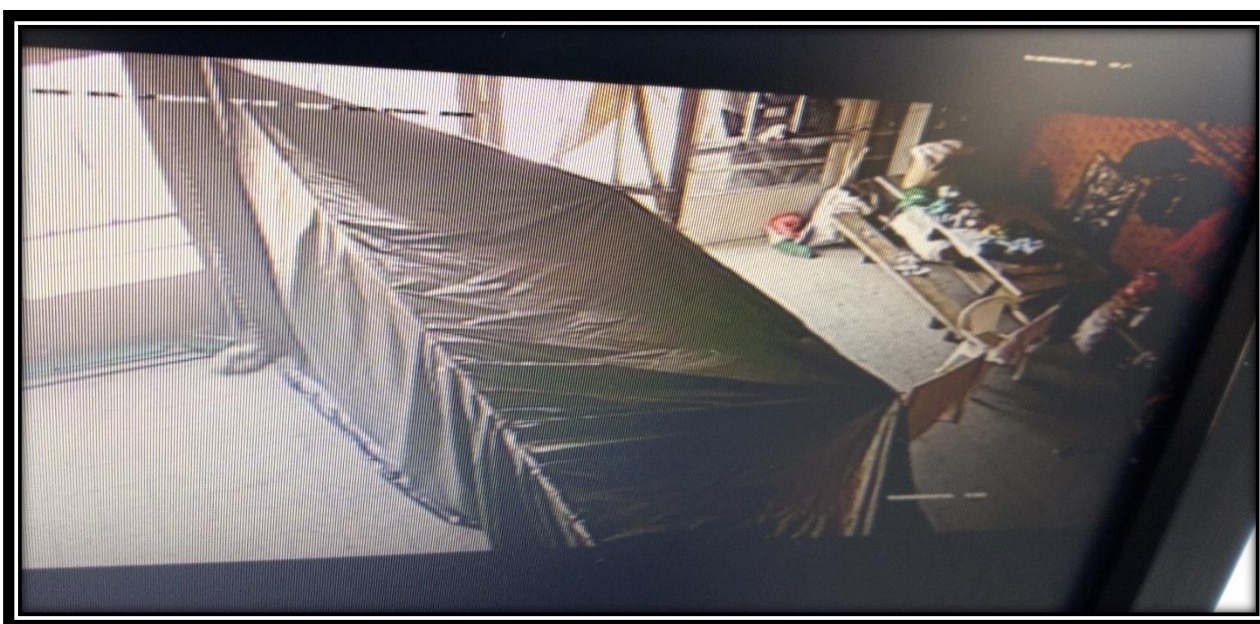
ENFOQUE DE LA UNICA CAMARA QUE DA IMAGEN

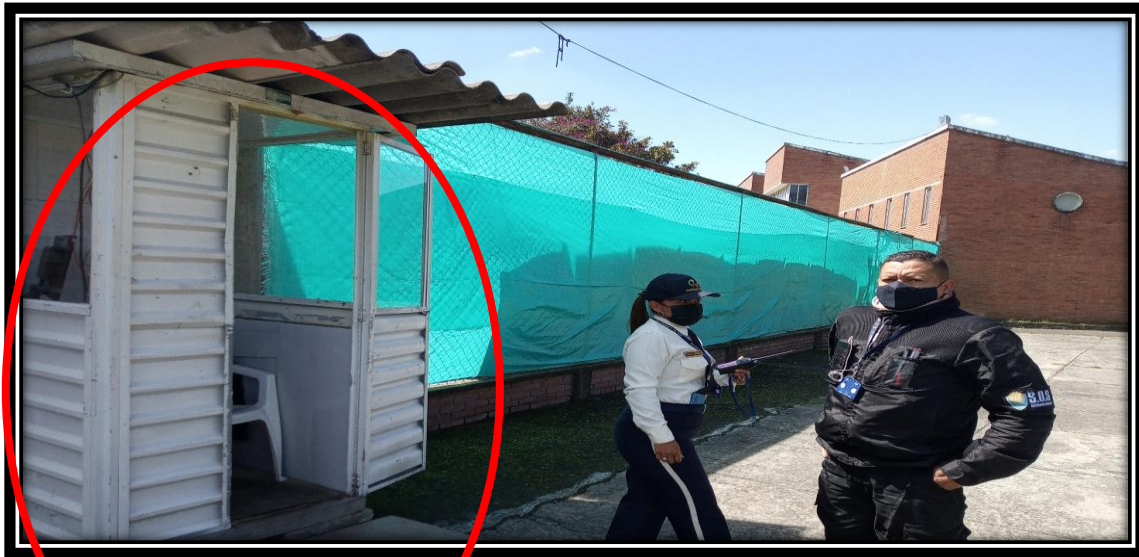
**LUGAR DE UBICACIÓN SISTEMA DE CCTV DESPUES DE HABER ESTADO
AL INTERIOR DE LA PREFLORIDA**

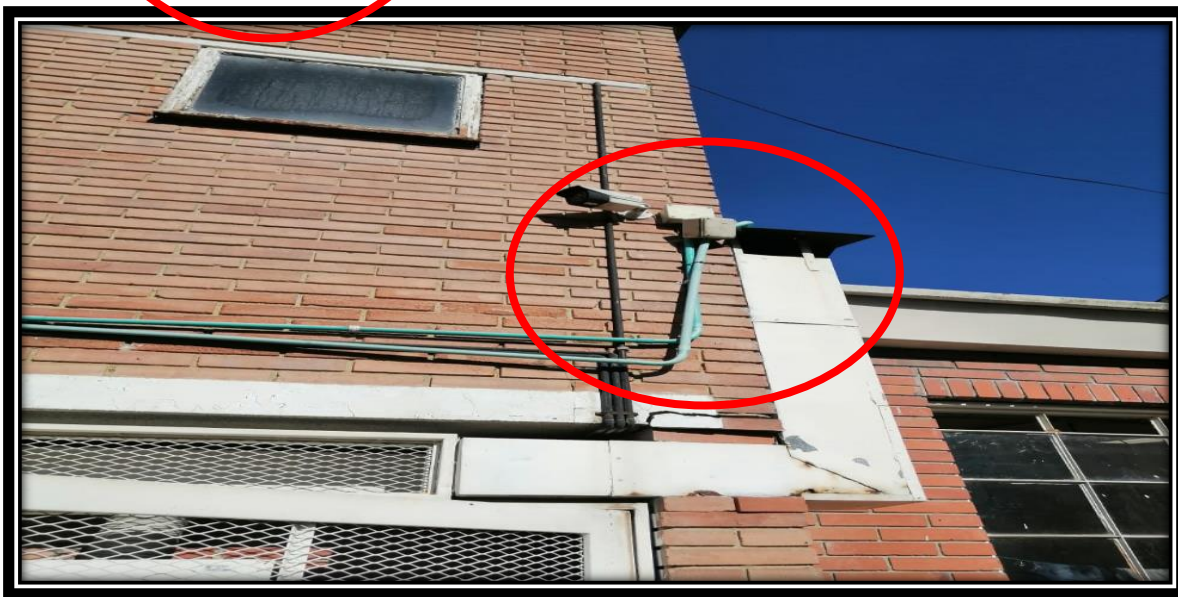
**CÁMARA ÁREA SUPERIOR LA CUAL LE HAN QUITADO EL CABLE
PERSONAS COMUNIDAD EMBERÁ**

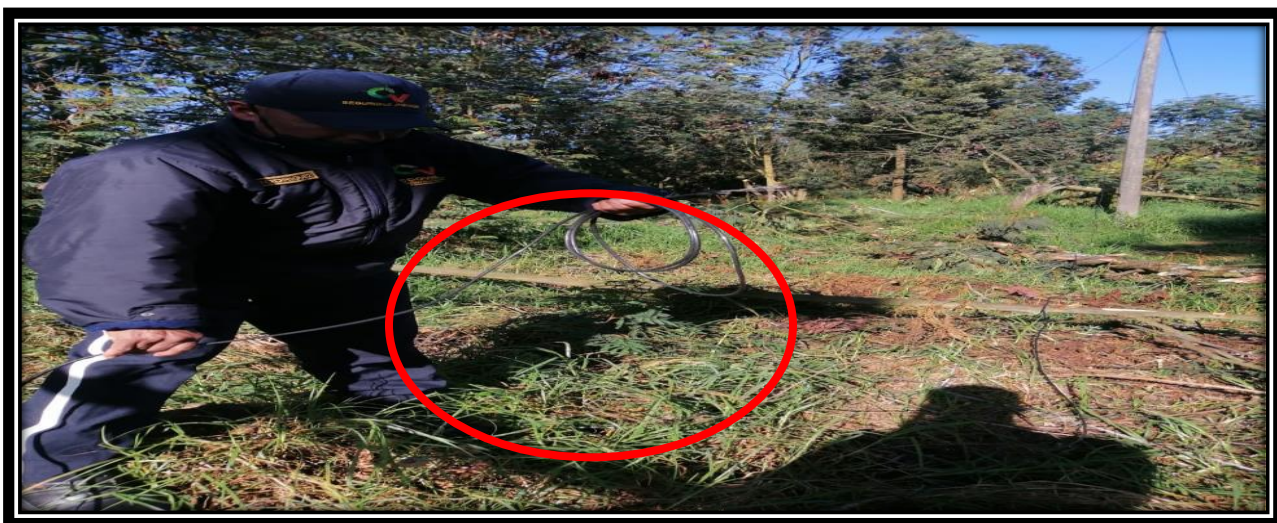
CABLE CAMARAS PARTE SUPERIOR AREA PERIMETRAL TROZADO POR PERSONAS COMUNIDAD EMBERA

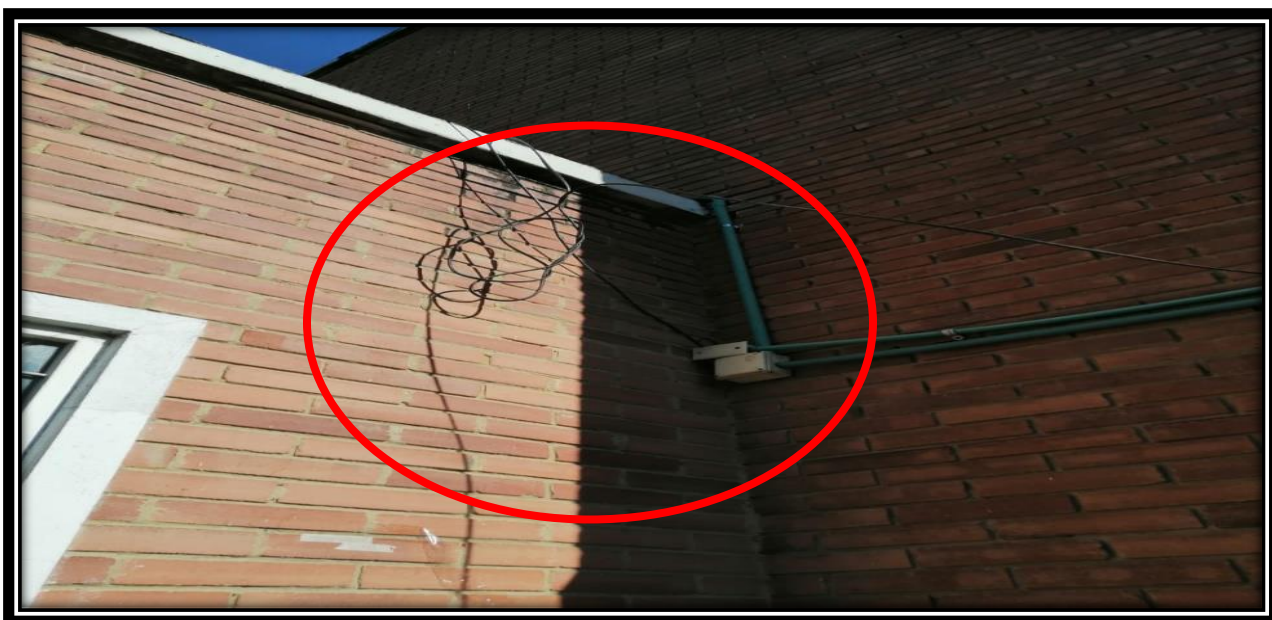
CABLE CORTADO DE CAJAS SISTEMA DE CCTV AREAS SUPERIORES POR PERSONAS COMUNIDAD EMBERA

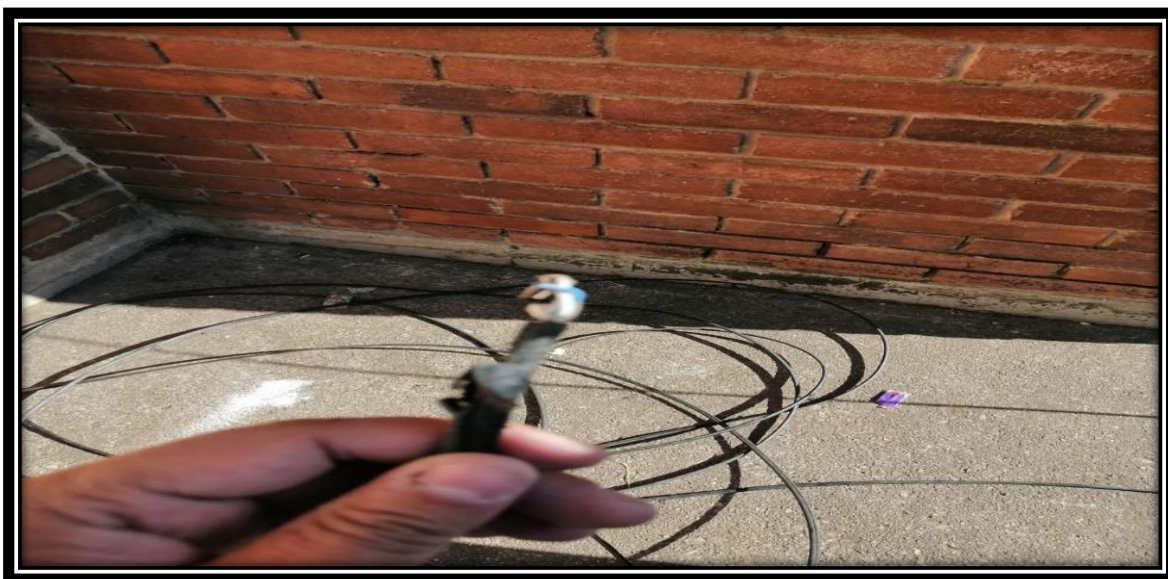
**CABLE ENCONTRADO EN EL PISO COMO CONSECUENCIA DE HABER SIDO
TROZADO O CORTADO PERSONAS COMUNIDAD EMBERA**

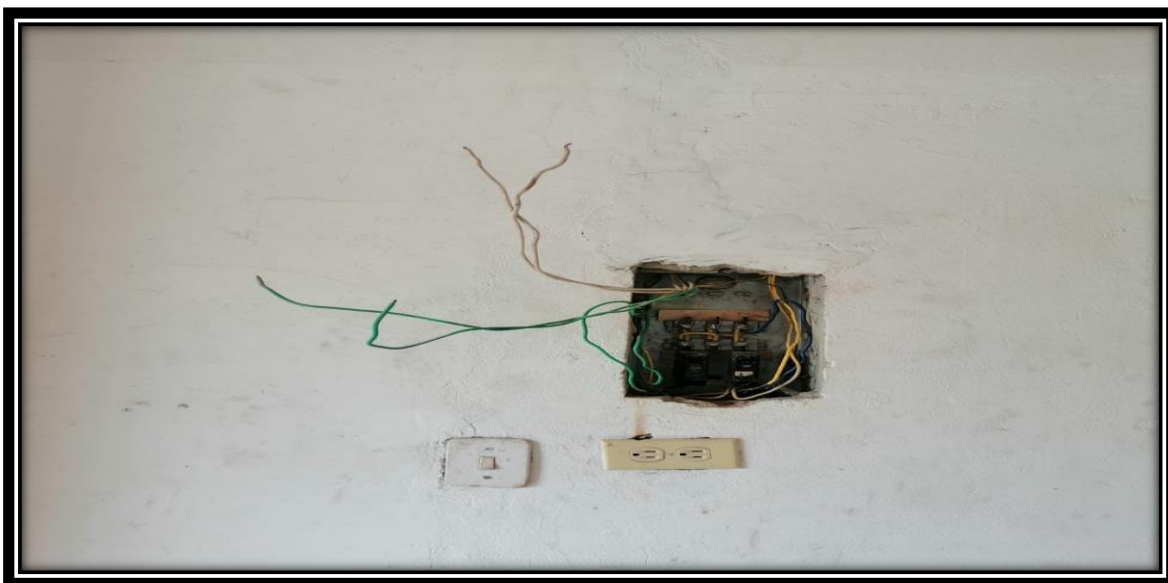
**TOMAS DE ENERGIA Y CABLES SUELTOS QUEDANDO ESTE SITIO SIN
CORRIENTE ACTIVIDAD REALIZADA POR PERSONAS COMUNIDAD
EMBERA**

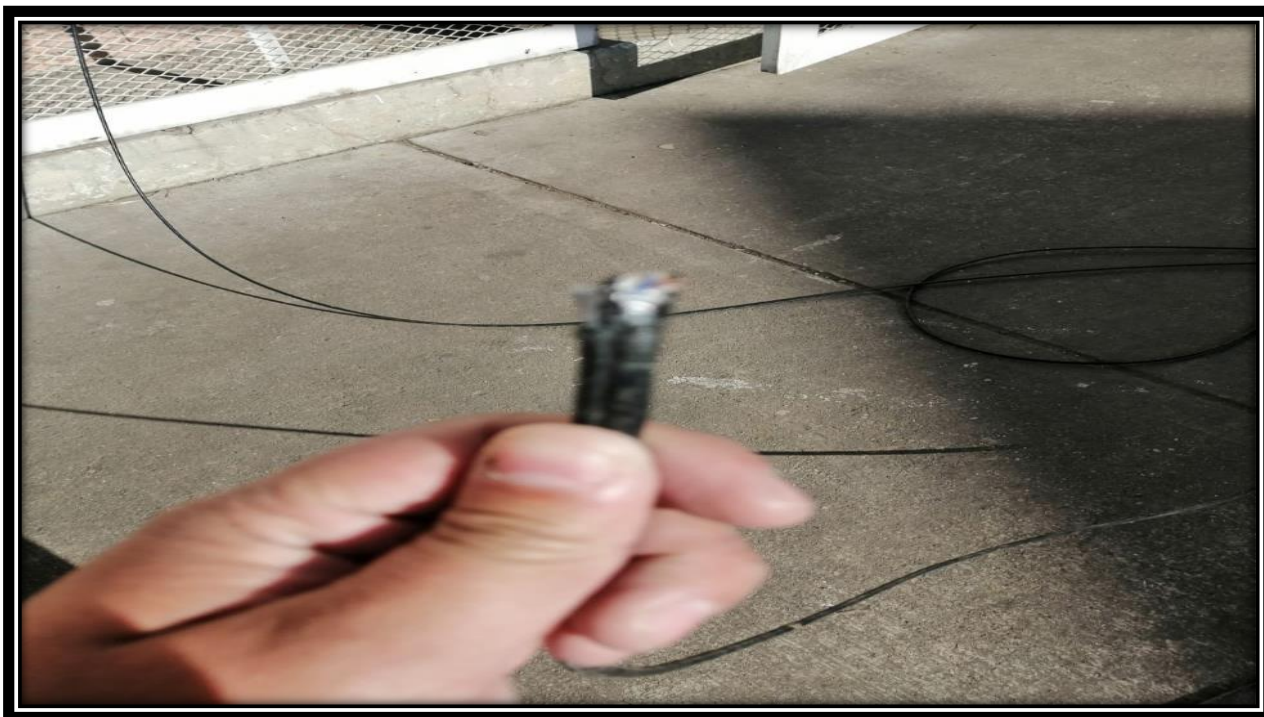
**CABLE SISTEMA CCTV ENCONTRADO EN EL PISO CORTADO POR
PERSONAS COMUNIDAD EMBERÁ**

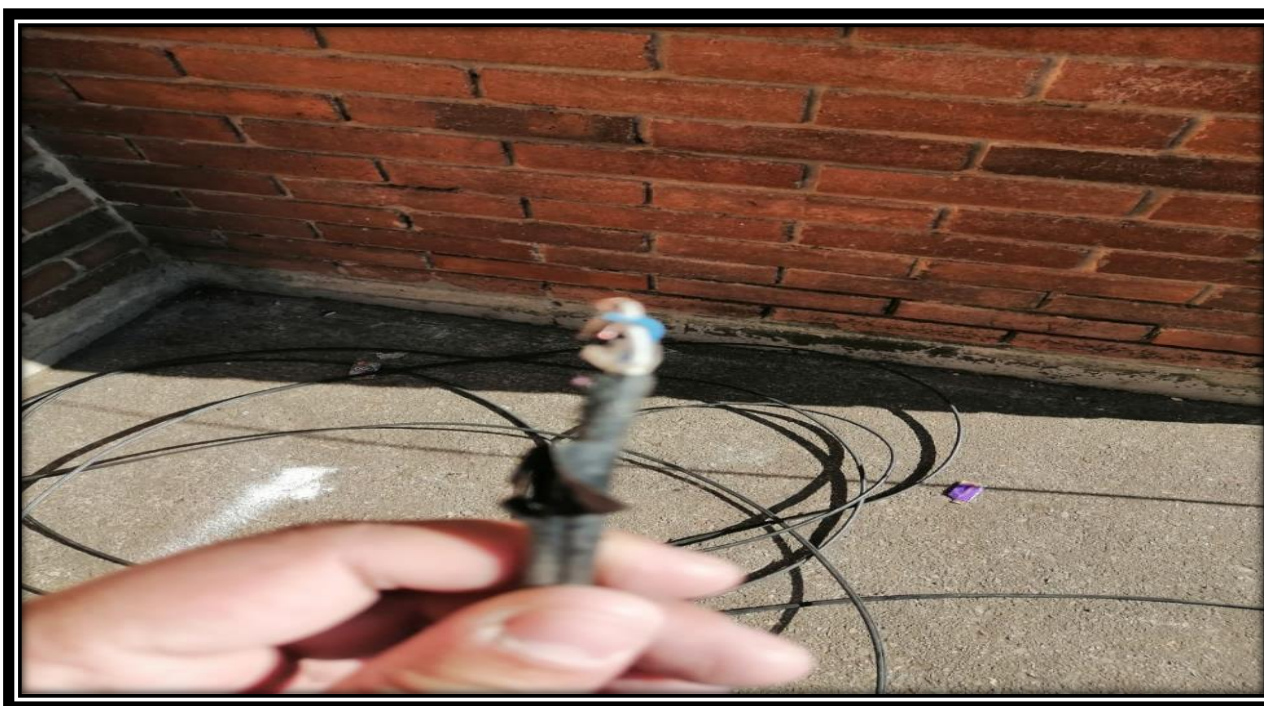
**CABLE CÁMARAS EL CUAL HA SIDO CORTADO POR PERSONAS
COMUNIDAD EMBERA.**

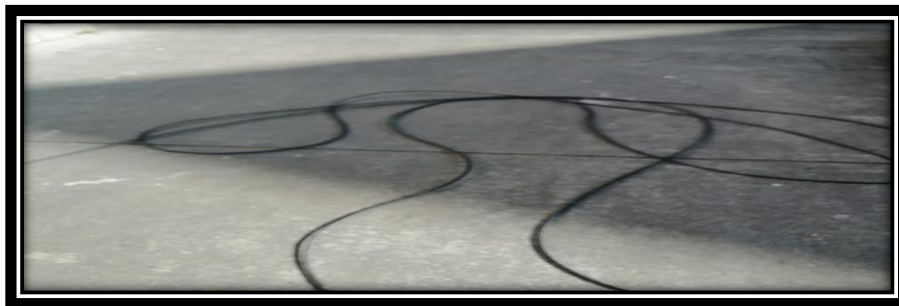
**CABLE TIRADO EN EL PISO DEBIDO A SU CORTE POR PERSONAS
COMUNIDAD EMBERA.**

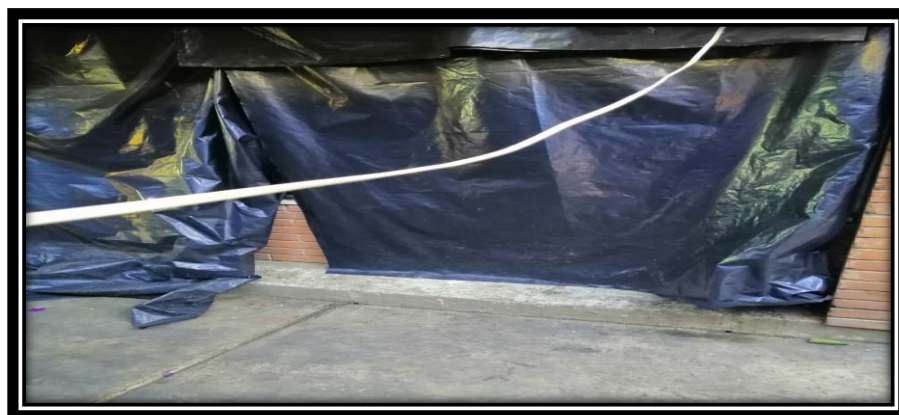
IMAGEN UTILIZACIÓN DEL CABLE SISTEMA DE CCTV COMO TENEDERO DE ROPA POR PERSONAS COMUNIDAD EMBERÁ

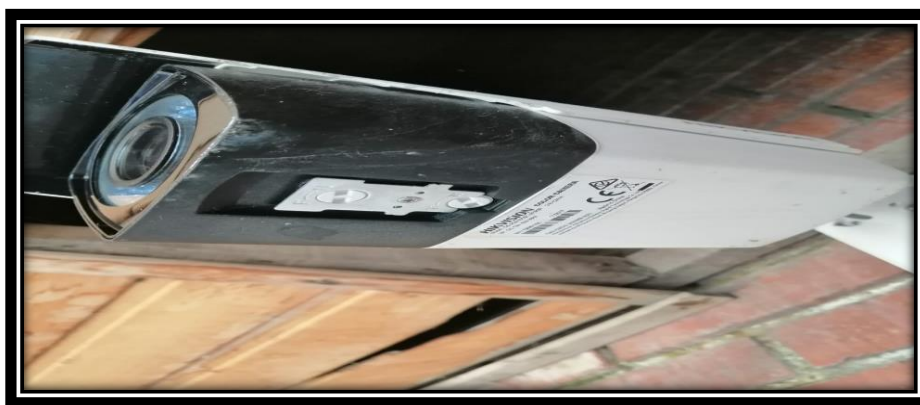
EVIDENCIA DEL CORTE DEL CABLE DE UNA DE LAS CAMARAS POR PERSONAS COMUNIDAD EMBERA

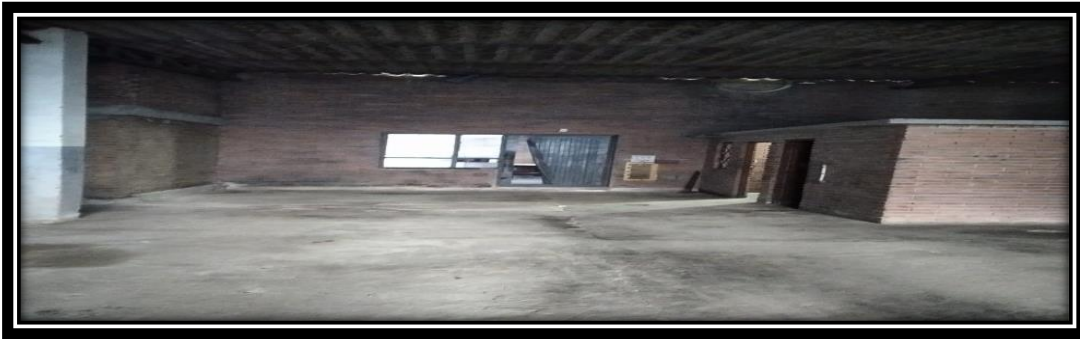
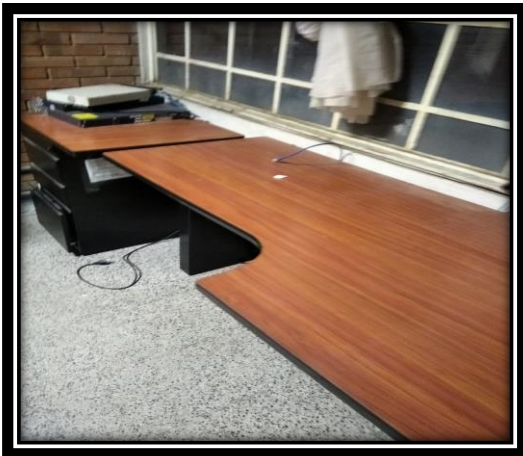
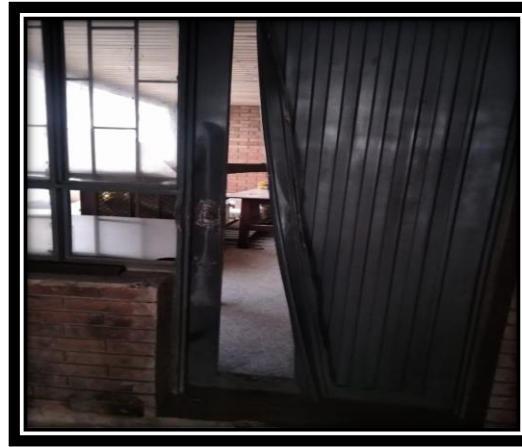
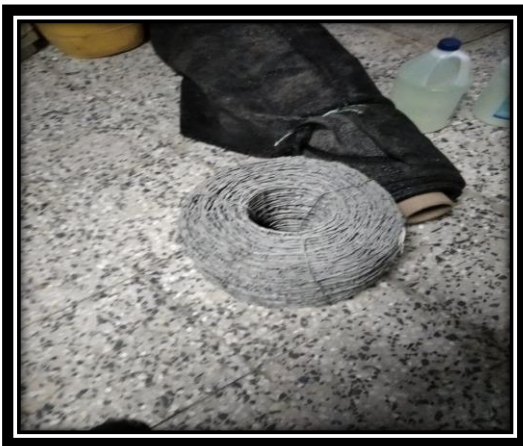
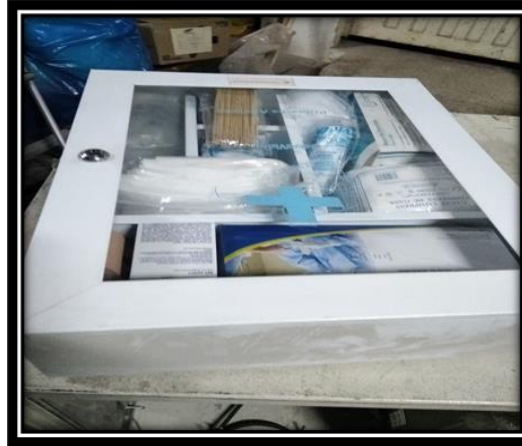
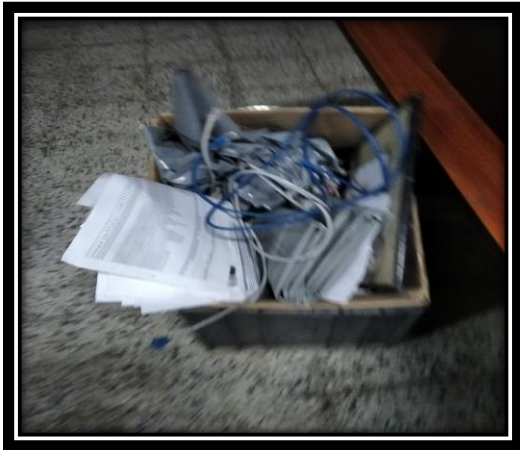
“El día 4 de noviembre del 2021, un grupo de la población Embera, se tomaron de manera forzada, los espacios de la UPI que no estaban asignados ni entregados a la comunidad; entre esos espacios, está ubicado el Archivo Institucional, junto con otros espacios del área de Almacén, que fueron saqueados y apropiados 7 habitaciones, tres bodegas de almacén y una bodega, la población Emberá agredió verbalmente al personal de vigilancia, para ingresar a la oficina de archivo central ubicado en el espacio de Preflorida, donde doblaron puerta e ingresaron con sus elementos personales y tomaron diferentes elementos del Instituto como son: muebles de oficina, útiles de aseo, materiales, mesas, cajas, con el fin de apropiarse del espacio para situar su vivienda en carpas y/o cambuches, el servicio de vigilancia actuó en el momento para recuperar dichos elementos y establecer el orden, los cuales son trasladados a la puerta uno y ser custodiados por el servicio de vigilancia. Para el viernes 05 de noviembre se evidencia en la bodega de archivo que hacen falta tres equipos de cómputo de mesa y unos componentes de tecnología como discos duros; estos elementos fueron sustraídos por personas de la comunidad emberá.
