CONCEPTO TÉCNICO No. 5002

ENTIDAD SOLICITANTE: SECRETARÍA DISTRITAL DE PLANEACIÓN – SDP
LOCALIDAD: 4 - SAN CRISTÓBAL
BARRIO: EL MANANTIAL
UPZ: 32 – San Blas
ÁREA (Ha): 3.6*
FECHA DE EMISIÓN: 19 de junio de 2007
TIPO DE RIESGO: Por remoción en masa
VIGENCIA: Temporal, mientras no se modifiquen significativamente las condiciones físicas del sector o se realicen obras de mitigación.

CT 5002 – EL MANANTIAL

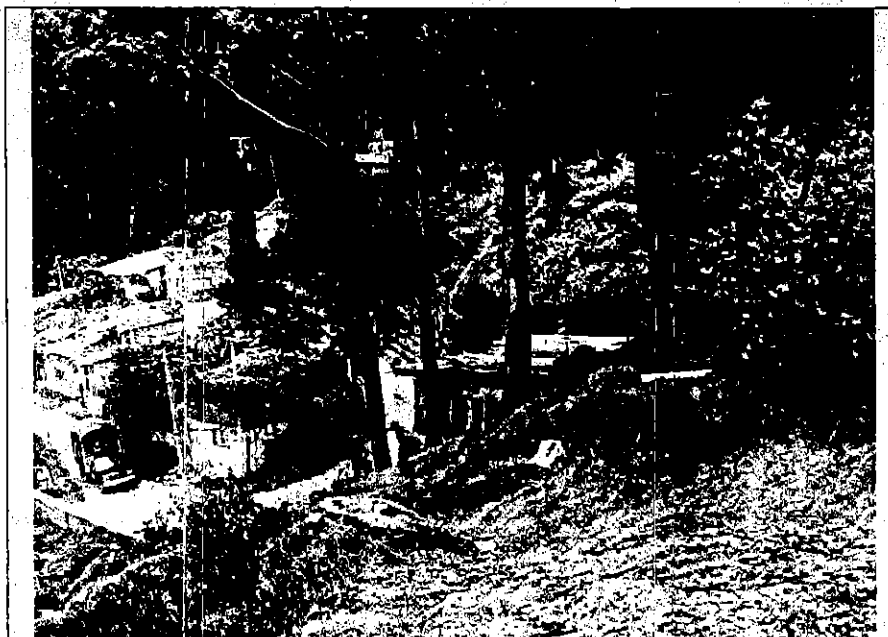
Fotografía No. 1. Panorámica del sector noroccidental del desarrollo EL MANANTIAL.

En el desarrollo las vías carecen de estructura de pavimento y de obras de drenaje para el manejo de aguas lluvias, lo que favorece el desarrollo de procesos de erosión laminar y en pequeños surcos, especialmente en las vías que presentan mayor pendiente.
