EVALUACION, CONTROL Y SEGUIMIENTO			
	Modelo: Acta de visita técnica a componentes de la Estructura Ecológica Principal – EEP			
	Código: PM04-PR88-M2		Versión: 3

COMPONENTE DE LA EEP	Parque Contemplativo Simón Bolívar (Centro Bolivariano – Vive Claro Distrito Verde)				
DIRECCIÓN	AC 53 66 19 MJ AK 60 44B 21	LOCALIDAD	Teusaquillo	BARRIO	El Salitre
RADICADO DE ENTRADA	N/A	FECHA DE RADICADO	N/A	PROCESO	
FECHA DE LA VISITA	21 de mayo de 2025	HORA DE INICIO	8:00 a.m.		
AUTORIDAD COMPETENTE	Secretaría Distrital de Ambiente	EXPEDIENTE N°	N/A

Visita de control y seguimiento ambiental sobre componentes de la estructura ecológica principal para el seguimiento al cumplimiento de los índices de endurecimiento definidos en el artículo 126 del Decreto 555 de 2021 “Índices de diseño para los elementos del Sistema de espacio público peatonal y para el encuentro” y la “guía de manejo ambiental para el sector de la construcción”. Se efectúa levantamiento topográfico

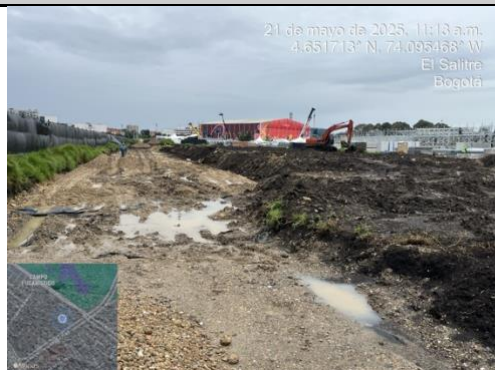
La infraestructura presente en la EEP cuenta con permiso de la Autoridad Ambiental Competente			X	Sobre el predio se evidencia ejecución de actividades de descapote para adecuación de zona verdes, así como instalación de graderías e instalación de recebo y adecuación de vía de acceso
Las descargas de aguas lluvias al cuerpo de agua cuentan con Permiso EAAB ó POC ó lineamientos SER – SDA			X	No se evidencian descargas ni cuerpos de agua o intervención sujetas al permiso de ocupación de cauce
El componente de la EEP se encuentra protegido de derrames de Hidrocarburos u otros compuestos químicos	X			No se evidencian afectaciones por descarga y/o derrame de hidrocarburos u otras sustancias. Sobre el área del hangar y placa de graderías se evidencia acopio de material sin afectación sobre suelo blando
El suelo de la EEP se encuentra libre de afectaciones al suelo como (compactación, excavación, otros)				Se evidencia ejecución de actividades de descapote para instalación de tubería para sistema de drenaje y adecuación de zonas verdes. Así como excavación para adecuación de vía de acceso

Fotografía 1. Intervención de vía de acceso – excavación e instalación de rajó

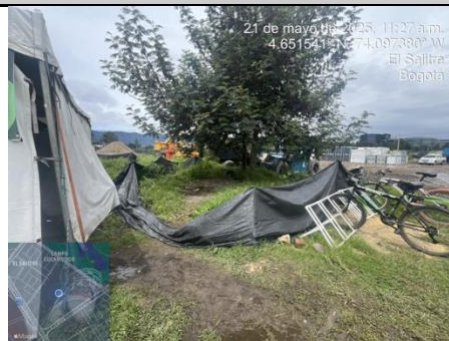
El arbolado o zonas verdes se encuentran libres de afectaciones (mecánicas, excavación, disposición, otras)	X			Se evidencian individuos arbóreos con cerramiento. Son embargo, sobre el área de parqueadero (junto a la carpa de almacenamiento de residuos) se solicita adecuar mejor el cerramiento debido a que se encuentra deteriorado
El cerramiento de la obra hacia la EEP se encuentra en buen estado	X			Cerramiento del área de intervención adecuado y sin afectaciones al entorno circundante
Los mojones de delimitación se encuentran materializados de acuerdo a lo establecido en el POT			X	No aplica
La EEP se encuentra libre de endurecimientos.				Se evidencian endurecimientos sobre el área de la carpa (4.651376N, -74.097821; placa de graderías (4.652703, -74.096170) y adecuación de vía de acceso principalmente. Se realiza seguimiento al cumplimiento de los índices de endurecimiento del artículo 126 del decreto 555 de 2021

Fotografía 2. Cerramiento de árboles sobre área de parqueadero deteriorado

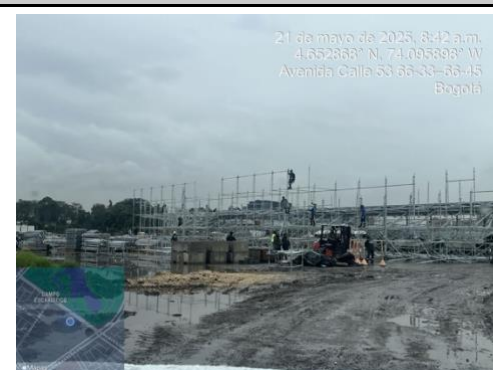
Fotografía 3. Instalación de graderías

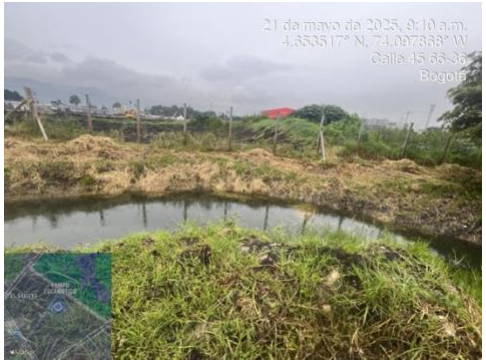
C	I	NA	DESCRIPCIÓN
El cuerpo de agua se encuentra libre de escombros y/ residuos sólidos	X			Sobre el área de intervención se identificaron 3 de 6 pondajes para recolección de aguas lluvia, que se tienen proyectado adecuar como parte del sistema urbano de drenajes sostenibles, los cuales se encontraban libres de residuos. Sobre el predio no se localizan cuerpos de agua naturales
La Zona de manejo y preservación Ambiental – ZMPA se encuentra despejada de escombros, RCD y/o Residuos Sólidos.			X	No aplica sobre el predio no se localizan cuerpos de agua que hagan parte del Sistema Hídrico del Distrito Capital

<p>Fotografía 4. Adecuación de pondajes para recolección de aguas lluvia</p>

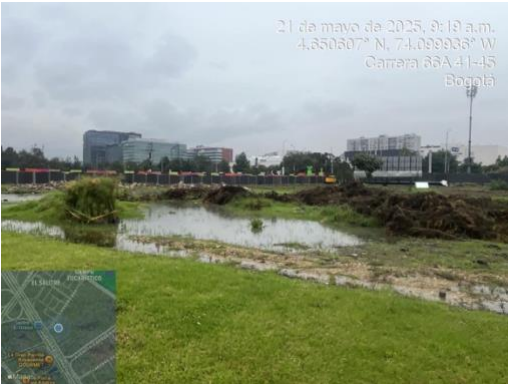
SI	NO	N.A.	DESCRIPCIÓN
Se evidencian especies Ferales			X	No se evidencian durante la visita
Se evidencian procesos de eutroficación			X	Se evidencian 3 pondajes para la recolección de aguas lluvia, como parte del sistema de drenajes. Por temporada de lluvia se evidencia uno de ellos saturado por acumulación de agua lluvia.
Se evidencia presencia de habitantes de calle			X	No se evidencian durante la visita
Se evidencia pastoreo de semovientes			X	No se evidencian durante la visita
Se evidencian captaciones ilegales del Recurso Hídrico			X	No se evidencian durante la visita
Se evidencian descarga de aguas residuales al cuerpo de agua y/o conexiones erradas			X	No se evidencian durante la visita
Se evidencian quemas a cielo abierto			X	No se evidencian durante la visita

<p>Fotografía 5. Pondaje saturado</p>

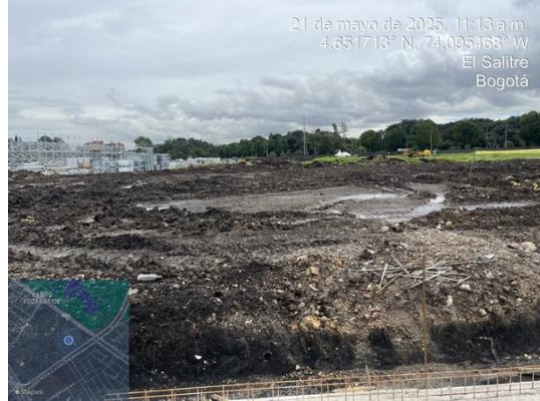
<p>Fotografía 6. Descapote para adecuación de zonas verdes</p>
