ACOMPANIAMIENTO TÉCNICO A LA SECRETARÍA DISTRITAL DE AMBIENTE –
SDA, Y A LA COORPORACIÓN AUTÓNOMA REGIONAL DE CUNDINAMARCA –
CAR, EN EL AJUSTE Y ARTICULACIÓN DEL PLAN DE MANEJO AMBIENTAL DE
LOS ACUIFEROS DE LA SABANA DE BOGOTÁ – ETAPA II

PRODUCTO FINAL PUNTO A ING PR 97 INF 05

CONSORCIO GEODATA

2013

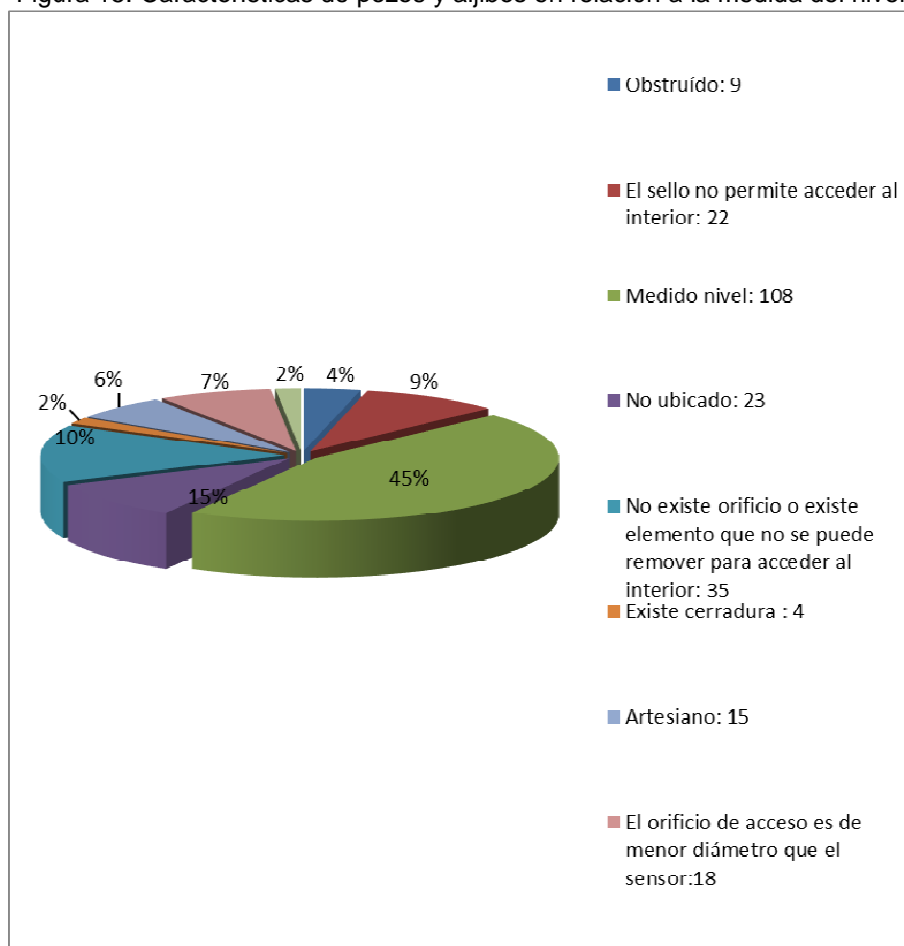
Un 9% de los pozos y aljibes (22 pozos) presentan papelería de sellamiento temporal o en su defecto un sello definitivo, que impide medir el nivel.

Figura 15. Características de pozos y aljibes en relación a la medida del nivel.

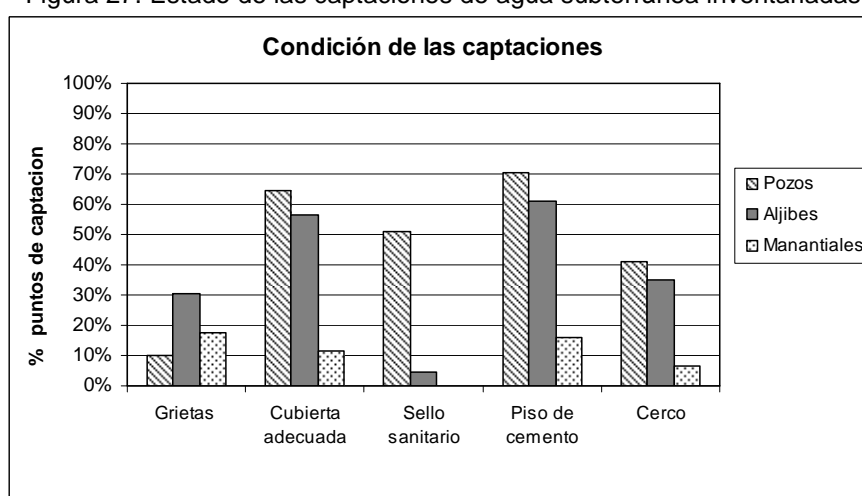
En el 10% de los pozos se han encontrado grietas o borde que permitan el ingreso de agua superficial a la captación, mientras que en los aljibes este porcentaje llega hasta el 30%.

Figura 27. Estado de las captaciones de agua subterránea inventariadas

Además, los usuarios deberían inspeccionar periódicamente las captaciones y asegurarse que no se presenten grietas en el piso alrededor de la misma o ningún otro tipo de aberturas que puedan provocar la contaminación del agua.

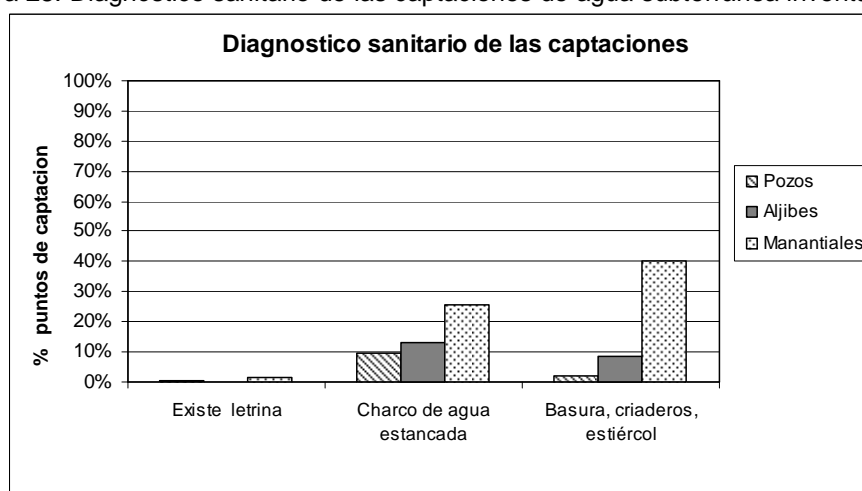
Figura 28. Diagnóstico sanitario de las captaciones de agua subterránea inventariadas

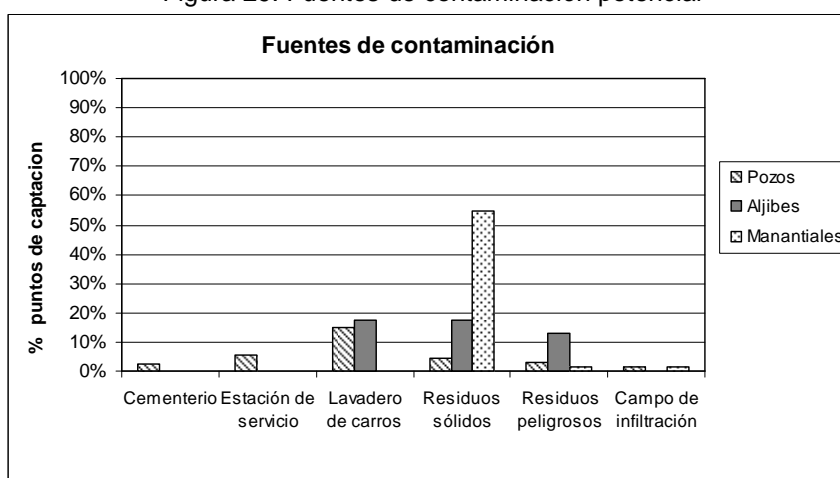
En lo que concierne a las fuentes puntuales de contaminación, el ítem 10 del formulario FUNIAS considera varios aspectos, sin embargo las que han resultado como las más repetitivas en la jurisdicción de la SDA son seis: presencia de cementerios, estaciones de servicios, lavadero de carros, residuos sólidos, residuos peligrosos y campo de infiltración.

Figura 29. Fuentes de contaminación potencial

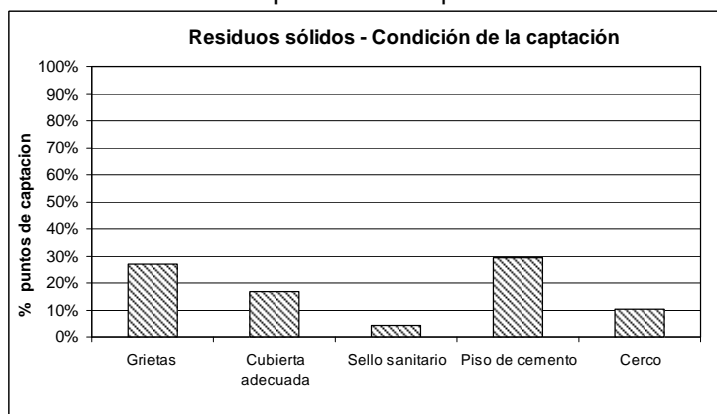
Figura 31. Estado de las captaciones con presencia de residuos sólidos

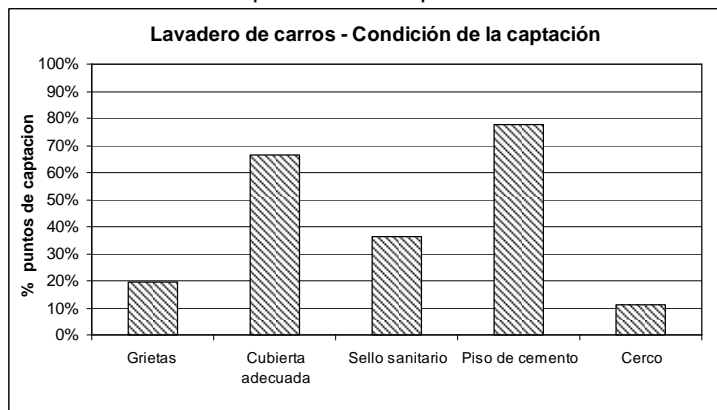
El estado de estas captaciones ha sido analizado en la Figura 32, donde se evidencia que casi el 67% tiene cubierta adecuada y casi el 78% tiene piso de concreto de protección alrededor, sin embargo, preocupa el hecho que casi el 20% de los puntos presentan bordes o grietas que permiten el ingreso de agua superficial.

Figura 32. Estado de las captaciones con presencia de lavaderos de carros

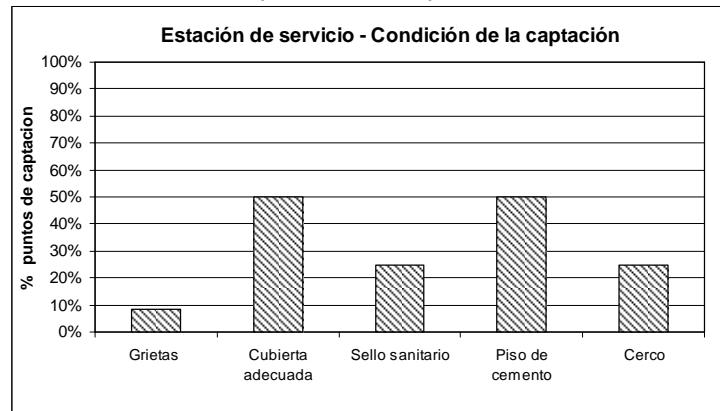
Figura 33. Estado de las captaciones con presencia estaciones de servicio

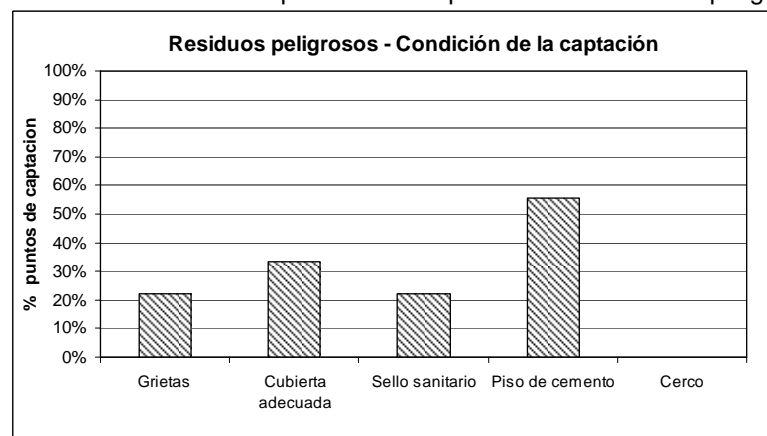
Figura 34. Estado de las captaciones con presencia de residuos peligrosos
