**INFORME DE ACCIÓN DE PREVENCIÓN Y CONTROL A LA FUNCIÓN  
PÚBLICA**

**ESTADO, MANTENIMIENTO Y SOSTENIBILIDAD DE LAS QUEBRADAS DEL  
DISTRITO CAPITAL**

**SECRETARÍA DISTRITAL DE AMBIENTE  
ENTIDAD VIGILADA**

**NÚMERO DE LA ACCIÓN DE PREVENCIÓN Y CONTROL A LA FUNCIÓN  
PÚBLICA: 123**

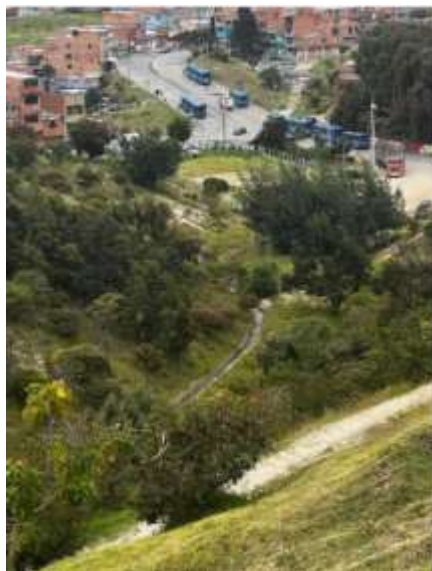
Imagen 2. Quebrada San Juan de la Muralla

En la imagen 2, se encuentra la Quebrada Zanjón de La Muralla, se observó un proceso positivo donde la comunidad se ha apropiado del espacio, presentó cobertura arbustiva endémica de la ciudad, desprovista de residuos sólidos, sin conexiones erradas y ronda despejada.

Estas tres quebradas en los puntos visitados presentan una condición ambiental óptima, lo que se toma como referencia de lo que sería el ideal o de las condiciones y características que deberían tener las quebradas del distrito.

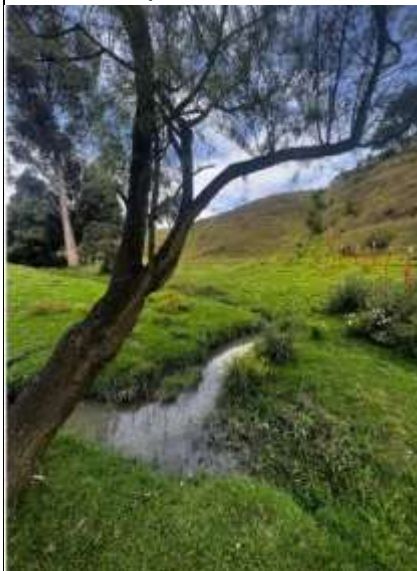
Imagen 3. Quebrada Limas parte alta

Se observa en la imagen 3, el cauce de la Quebrada Limas en su parte más alta del perímetro urbano se encuentra la ronda despejada, con cobertura vegetal de pastos limpios, algunos árboles, sin residuos sólidos ni conexiones erradas, sin embargo, se encuentra captación de agua con mangueras dentro del cauce. Siendo uno de los puntos con menos contaminación de dicha quebrada.

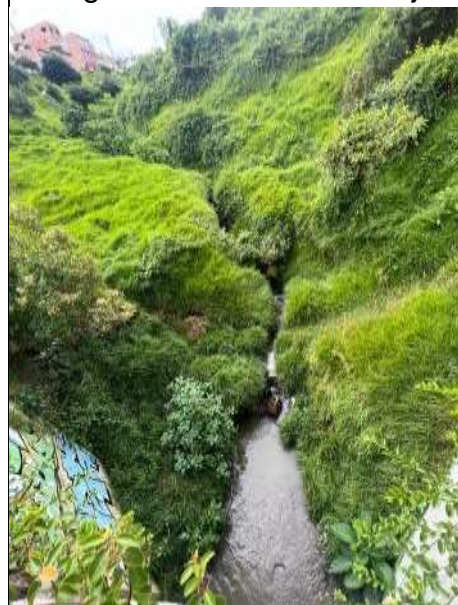
Imagen 4. Quebrada el Piojo.

La Quebrada el Piojo presenta una vegetación arbustiva con excelente condición, sin residuos, ni conexiones erradas y su ronda despejada; funcionarios de la EAAB informa que en la inmediatez de este punto se encuentra aprobada la licencia del plan parcial tres quebradas, el cual está planteado como una ciudadela residencial que presuntamente ocupará parte de la ronda de la quebrada. Imagen 4.

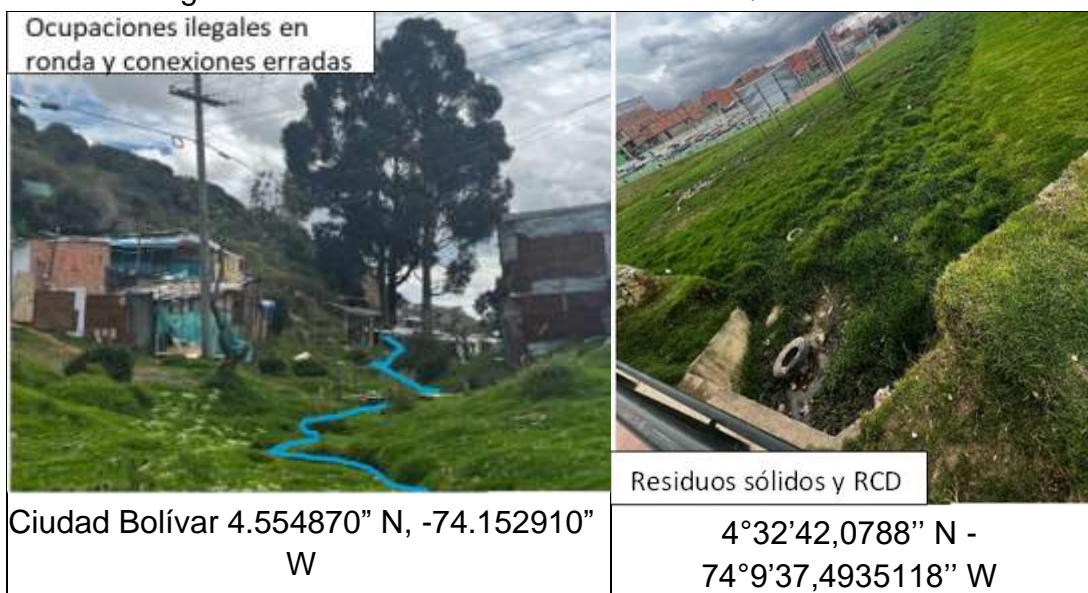
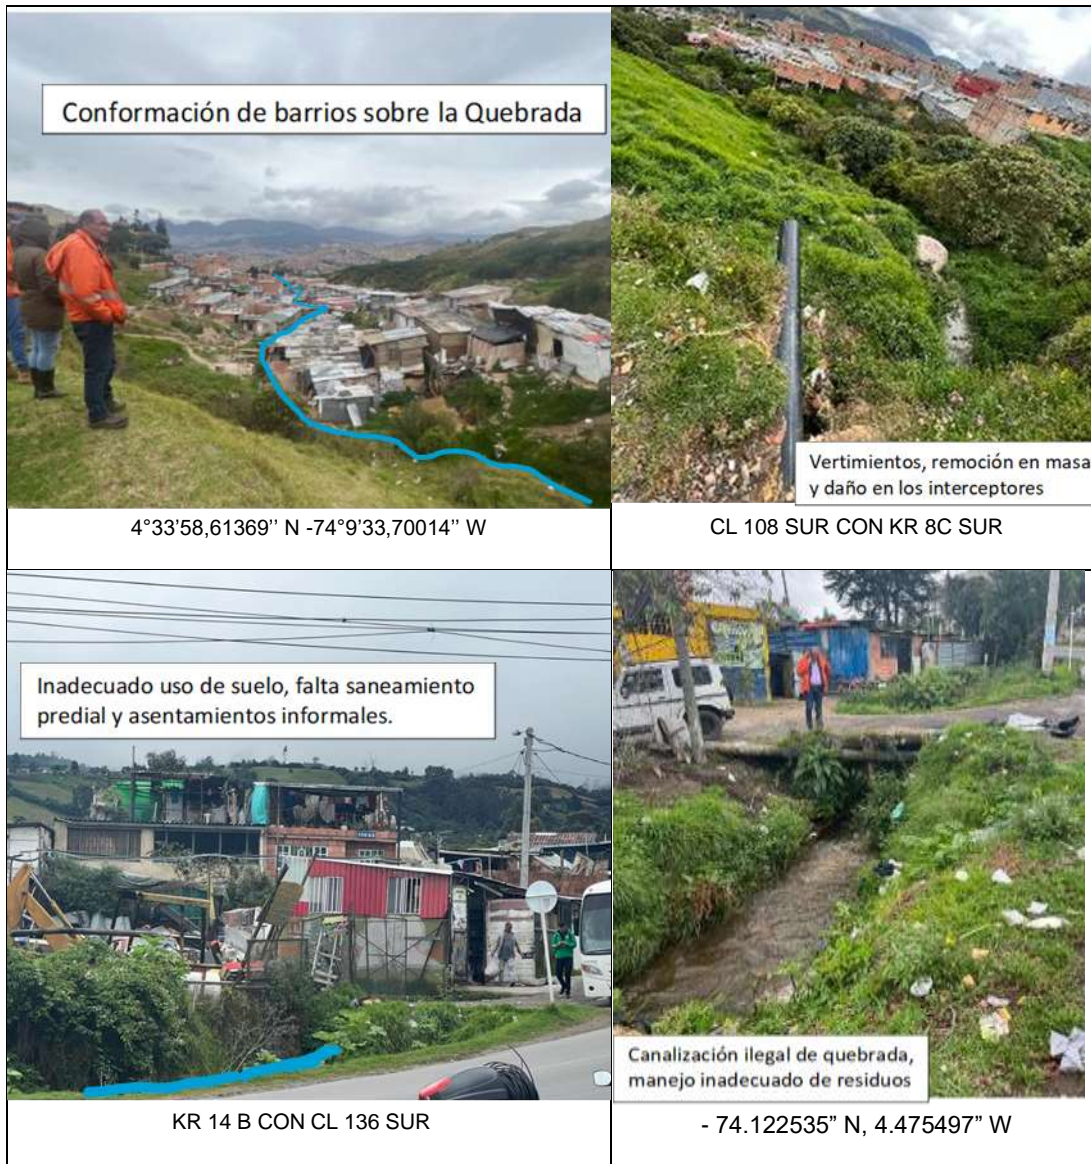
Imagen 5. Detonantes Ambientales de las Quebradas del Distrito

La condición ambiental en general, de las quebradas visitadas en la localidad de Usme y Ciudad Bolívar, deja al descubierto una precaria acción de las Alcaldías Locales y sus inspecciones de policía, así como el poco acompañamiento y fuerza ejecutoria del gobierno Distrital. Lo anterior, se evidenció en la ocupación ilegal de las rondas por cambuches, casas y establecimientos de comercio; responsabilidad del uso del suelo, correspondiente a las Alcaldías Locales, así mismo la SDA indicó los conceptos y solicitudes realizadas a dichas alcaldías, las cuales no tienen la fuerza ejecutoria para mantener en resguardo las áreas de protección de las rondas.

Mencionan los mismos funcionarios de la SDA, EAAB y Alcaldía Local; que se realizan los operativos de desalojo o recuperación ambiental y a las 24 horas se

encuentra reocupado con más personas, armados o con construcciones más estructuradas. Por lo cual, se observa la deficiencia en el seguimiento del saneamiento predial por parte de la SDA y la inexistente fuerza sancionatoria y policiva para garantizar su función en la protección de los cuerpos de agua como parte de la EEP.

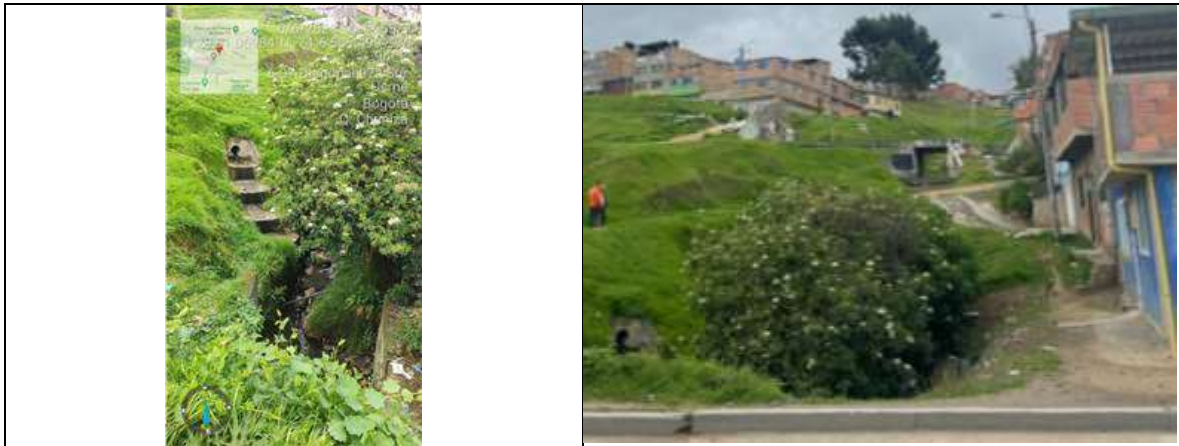
Zonas utilizadas para disponer residuos en la ronda de la quebrada.	Identificación de las problemáticas socio ambientales.

Estructura hidráulica en la corriente de agua con manguera de vertimiento directa de aguas residuales.	puntos críticos barreras del cauce (pasos peatonales / puentes)

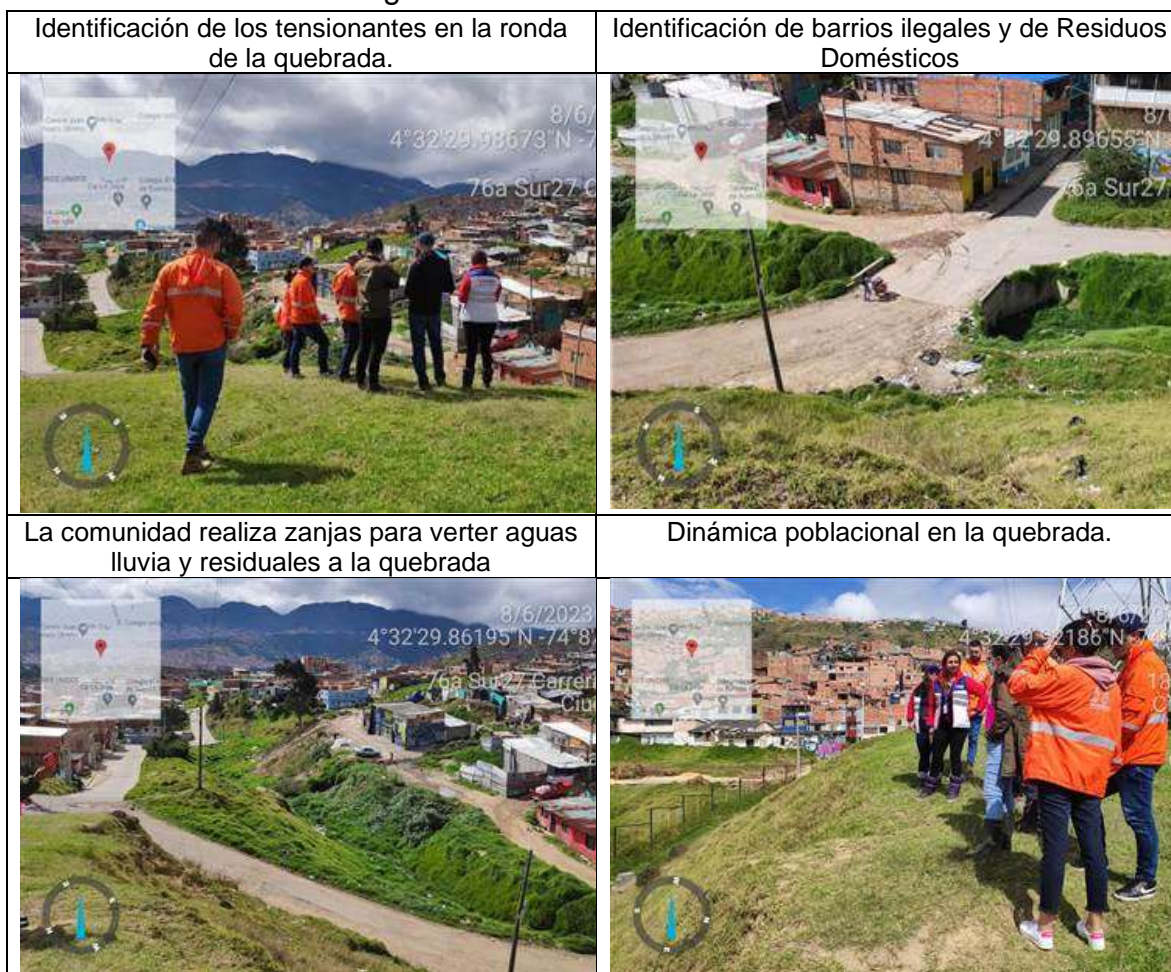
Imagen 14. Quebrada Caño Galindo

La Quebrada Caño Galindo, se encuentra ubicada en la localidad de Ciudad Bolívar y surte al río Tunjuelito, está quebrada tiene una dinámica de crecimiento poblacional exponencial, en donde hay barrios ilegales dentro de la ronda hídrica, se presenciaron personas realizando zanjas para presuntamente verter a la corriente las aguas lluvias y/o aguas residuales, así mismo, dentro de la ronda hay presencia de residuos sólidos ordinarios y Residuos RCD.

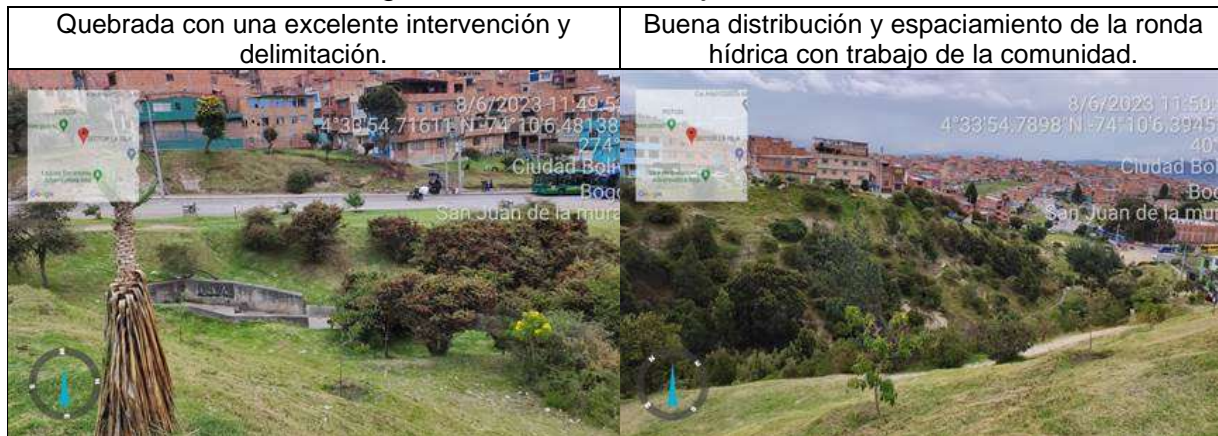
Imagen 18. Quebrada Zanjón de la muralla

La Quebrada San Juan de la Muralla, tiene unas condiciones de caudales bajo, ha tenido unos procesos de mejoramiento y canalización hidráulica, restauración ecológica y trabajo con la comunidad para la conservación de la corriente de agua. Siendo un caso de éxito en la localidad de Ciudad Bolívar.

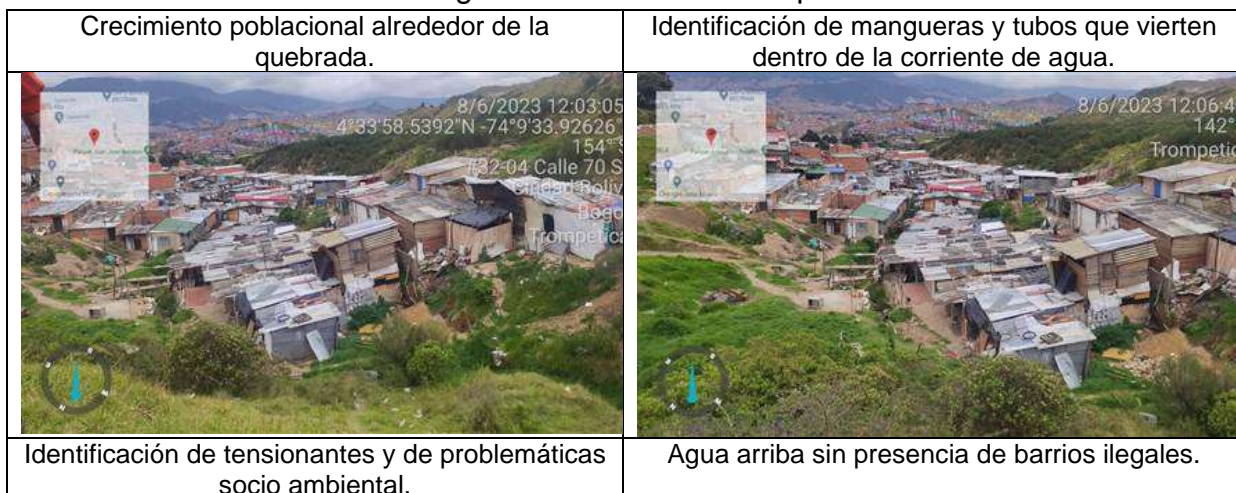
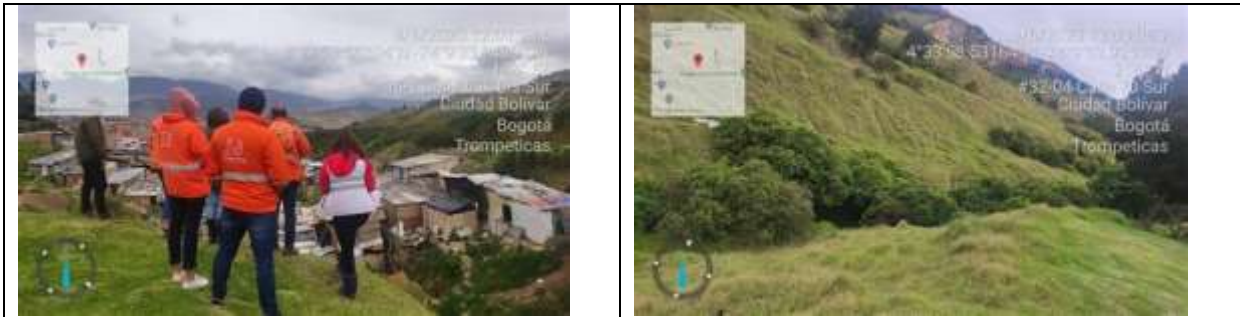
Imagen 19. Quebrada Trompeticas

La Quebrada Trompeticas está ubicada en la localidad de Ciudad Bolívar, se encuentra con un crecimiento de barrios ilegales, en donde cada una de las casas tiene tuberías y mangueras con los vertimientos de aguas residuales, casas con riesgo eminente por encontrarse dentro del cuerpo de agua, visualización de residuos RCD y ordinarios dentro de la corriente.
