CONTENERIZACIÓN EN BOGOTÁ

Documento Técnico Cartográfico

Este documento refleja todas las prácticas cartográficas empleadas para la identificación de focos de problemáticas y/o soluciones afrontadas para lo concerniente al tema de contenedores en Bogotá.

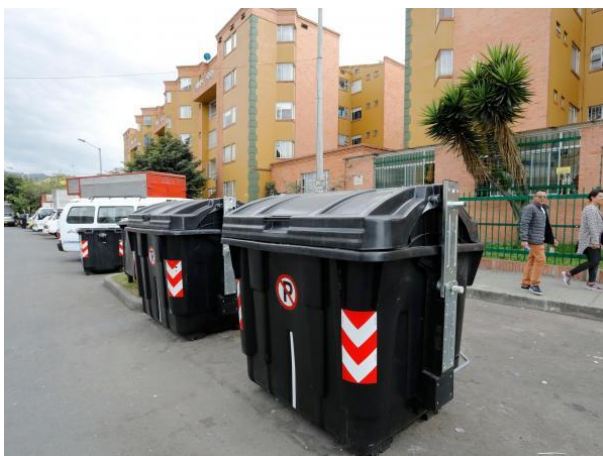
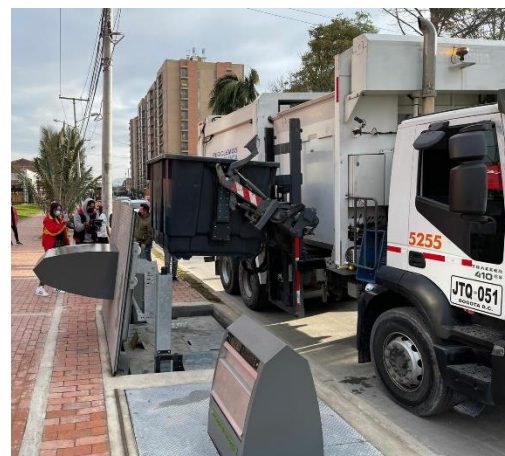
Figura 4. Tipos de contenedores instalados en la ciudad.

En total, para la ciudad se encuentran instalados 10131 contenedores distribuidos en toda la ciudad, adicionalmente, existen dos tipos de contenedores: los instalados en superficie y los soterrados (ver **Figura 4**). Del total de contenedores instalados 45 contenedores son soterrados y los 10086 restantes corresponde a contenedores en superficie.

a) Contenedor en Superficie

b) Contenedor Soterrado

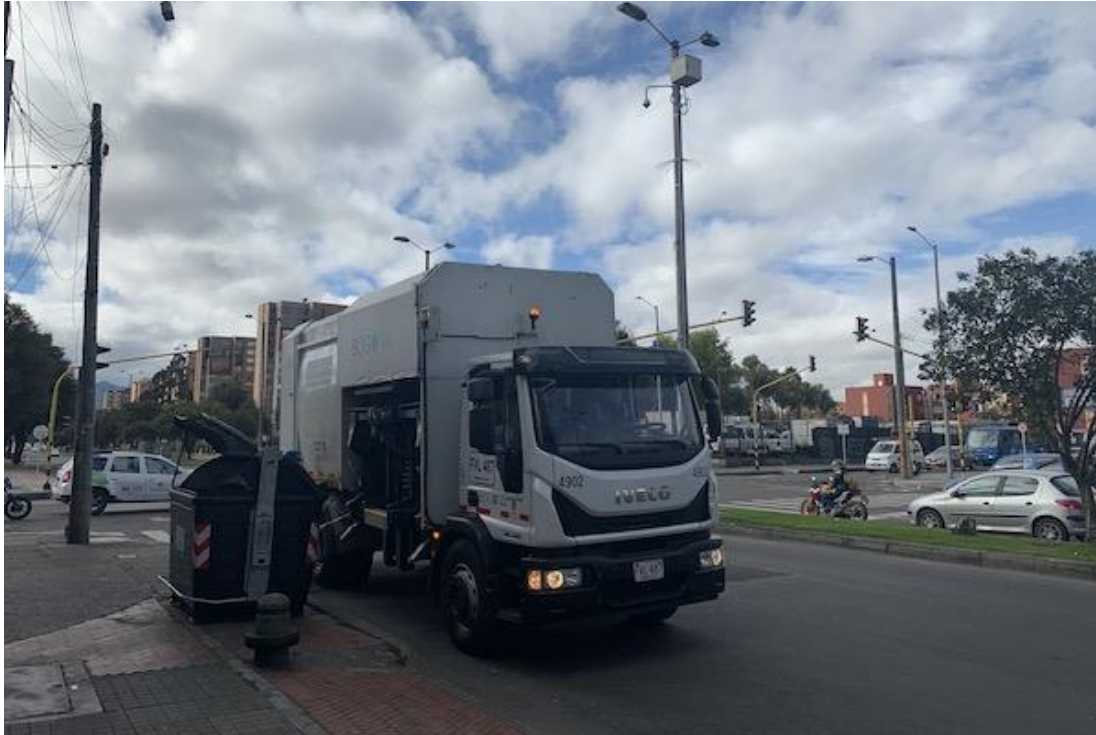
De acuerdo con la página oficial de la UAESP (www.uaesp.gov.co), Los contenedores reciben grandes cantidades de residuos, al mismo tiempo, promueven entre los bogotanos la separación en la fuente y disposición adecuada, tanto del material aprovechable, como de aquel que va al Relleno Sanitario Doña Juana. “El lavado de contenedores nosotros lo hacemos a través de dos vehículos que son lava contenedores (Ver **Figura 14**), estos técnicamente son dos lavadoras grandes que toman el contenedor, lo depositan al interior, hacen un lavado con agua a presión”, explicó Luis Mauricio Salazar, jefe de operaciones del operador de aseo Bogotá Limpia (UAESP, 2020)

Figura 14. Imagen de un Lava-contenedor. Fuente: (UAESP, 2020)

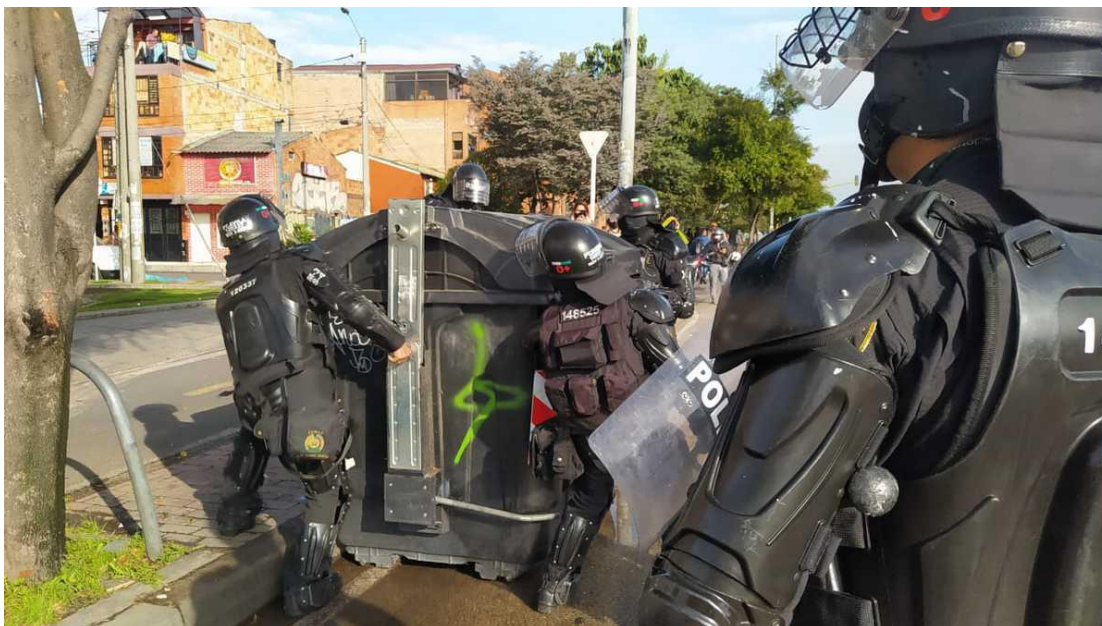
Prueba de lo anterior es este fragmento de nota tomado de la revista Semana. “7:35 a.m. En el sector de Suba, el Esmad ha intervenido para recuperar la vía que intenta ser bloqueada por los manifestantes con contenedores de basura.” (Semana, 2021)

Figura 20. Evidencia del mal uso de los contenedores durante el paro nacional. Tomado de (Semana, 2021)
