SECRETARIA DISTRITAL DE AMBIENTE

Concepto Tecnico No. 09579, 27 de agosto del 2021

ASUNTO:	Recurso Suelo		Control y Vigilancia
SECTOR	Actividades de saneamiento ambiental y otros servicios de gestión de desechos		
CIU:	Sección F 3900		
DOCUMENTOS EVALUADOS	Radicado	2021ER173789	19/08/2021
USUARIO:	Empresa de Acueducto, Alcantarillado y Aseo de Bogotá EAB-ESP Predio Gibraltar		
EXPEDIENTE	DM-06-1998-06		
NIT:	899.999.094-1		
REPRESENTANTE LEGAL:	CRISTINA ARANGO OLAYA	C.C:	29.104.391
DIRECCIÓN:	Kr. 91 # 43-20 Sur		
BARRIO:	004615-OSORIO XII	TELÉFONO:	3447000 ext 4514
LOCALIDAD:	8-KENNEDY	CUENCA:	FUCHA
UPZ:	83-LAS MARGARITAS	Subcuenca:	-----
CHIP Predio:	AAA0138ZKFZ AAA0138ZKBS AAA0138ZKCN	Dirección CHIP:	Kr. 91 # 43-20 Sur KR 91 43 08 SUR KR 91 43 08 SUR IN 1
El predio se encuentra afectado por Zonas de Corredor Ecológico de Ronda "CER"	SI	Cuerpo hídrico afectado:	CANAL TINTAL II
		Acto administrativo que alindera el cuerpo hídrico	RES. 2771 DE 24/03/2010
Uso del suelo:	Residencial		
REQUIERE ACTUACIÓN DEL GRUPO JURÍDICO DE LA SRHS			No

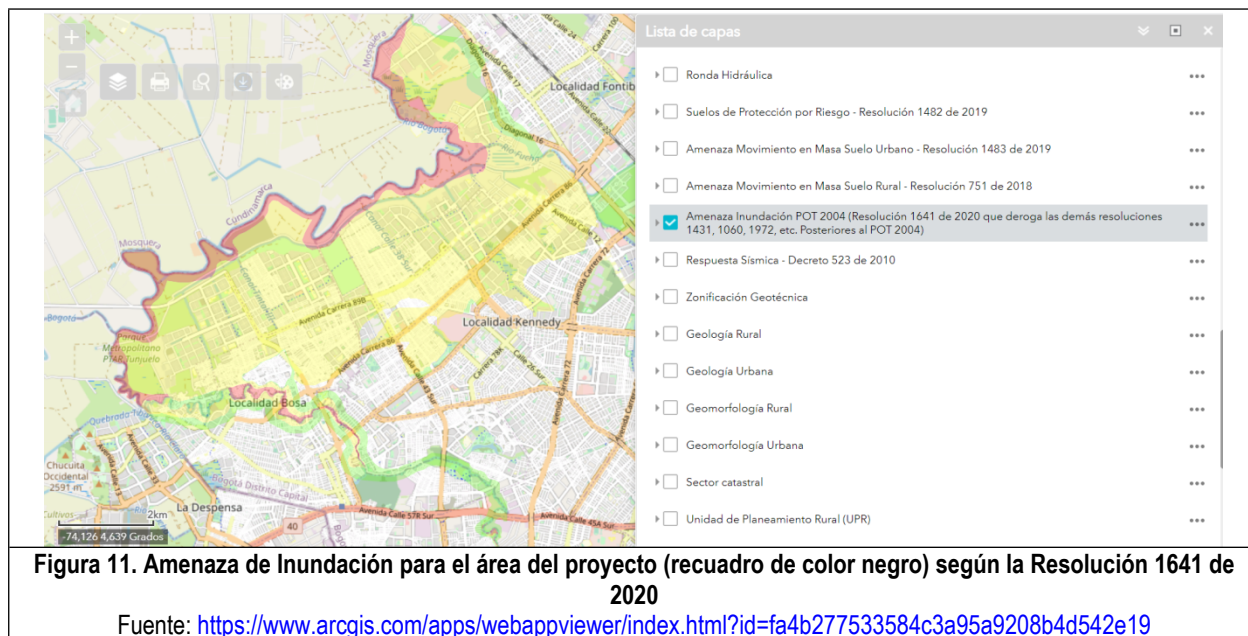
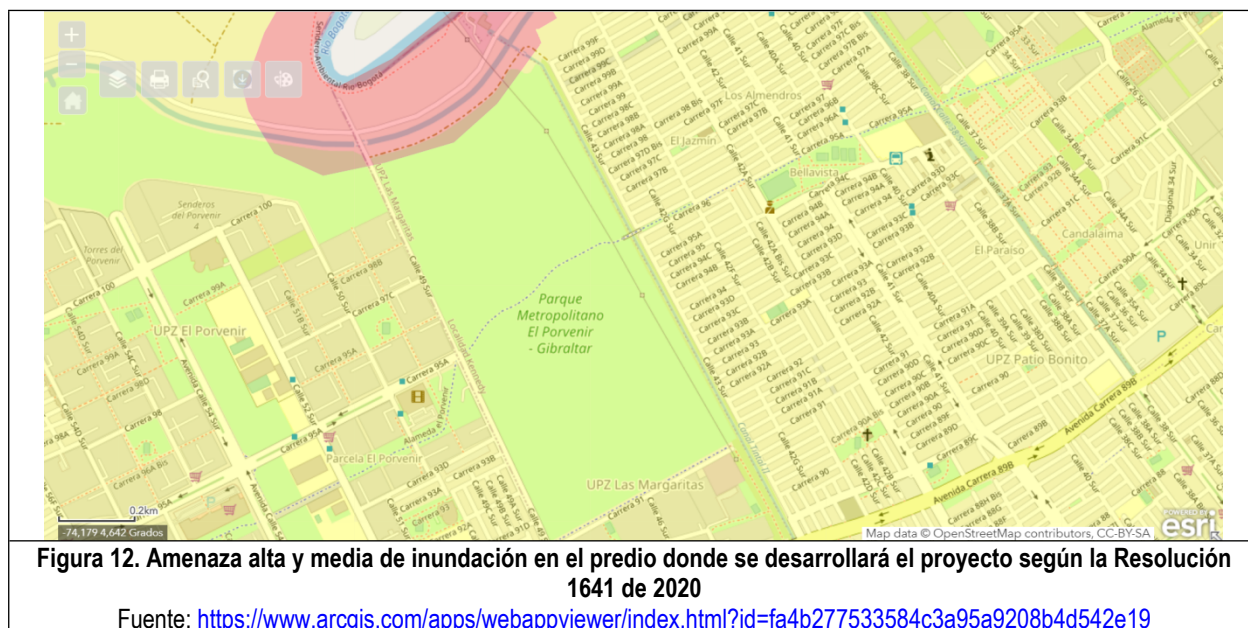
Así mismo, el Decreto 190 de 2004 con el cual se reglamentó el Plan de Ordenamiento Territorial del Distrito Capital, desarrolló el mapa de inundación para el Distrito Capital y que fue actualizado mediante la Resolución 1641 de 2020. Se evidenció en el mapa anexo de este último Acto Administrativo que donde se desarrollara el proyecto tiene una amenaza de inundación media predominantemente y alta en un área reducida del sector sur oriental del parque, tal como se observa en la **Error! Reference source not found.1** y la **Error! Reference source not found..**
