LÍNEA BASE AMBIENTAL PARA CONSTRUCCIÓN DEL PARQUE METROPOLITANO PM 10 EL PORVENIR

2.1 MODELO HIDROGEOLÓGICO CONCEPTUAL DEL PARQUE METROPOLITANO PM 10 (GIBRALTAR)

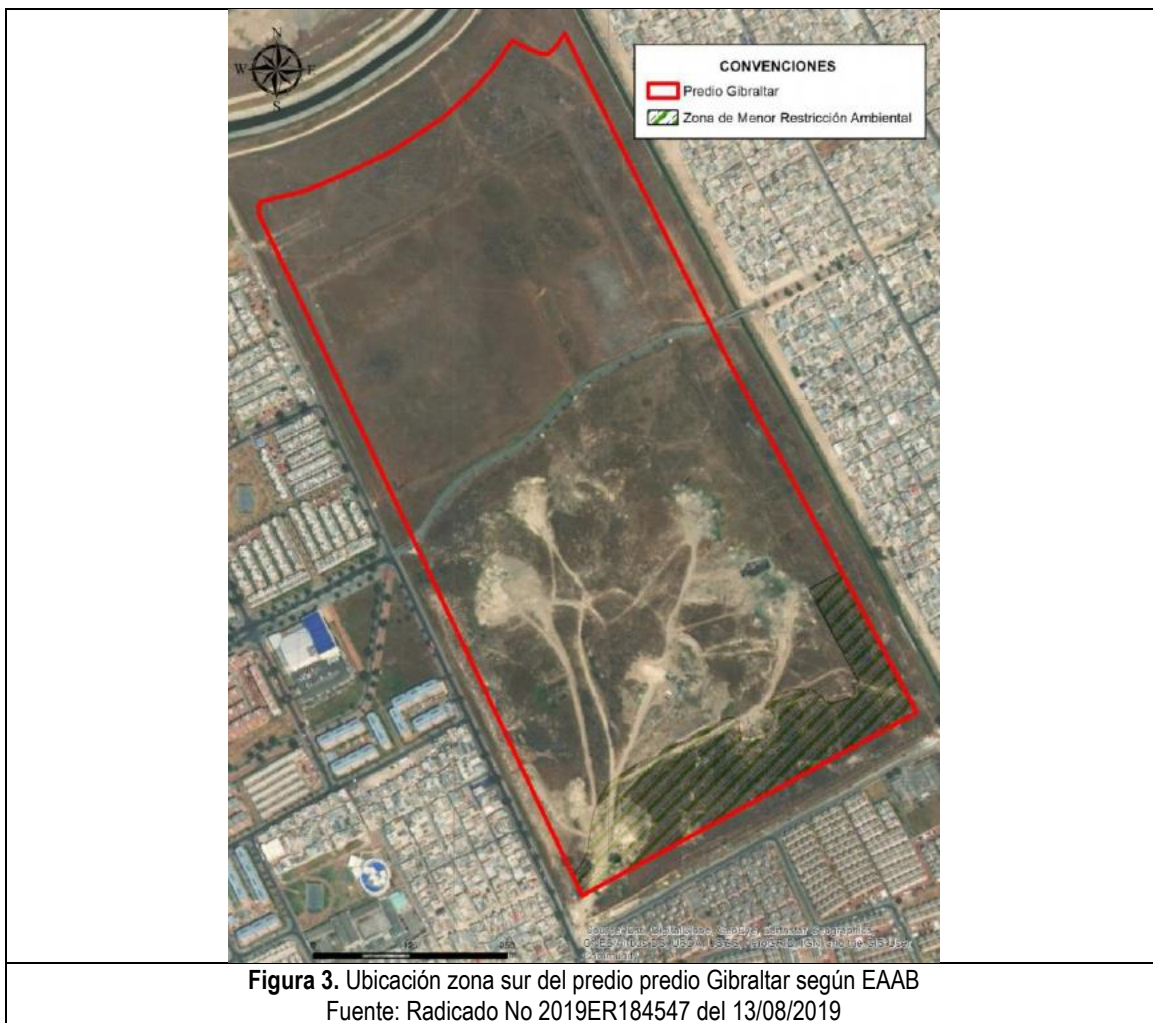
- **Área sur del predio.** Con base en los estudios realizados, la EAAB identifica un área aproximada de 5 ha ubicada al costado sur del predio, que indica, tiene características de menor restricción ambiental, dadas sus condiciones, aludiendo que en dicha zona, se presentan menores espesores de relleno antrópico (basuras) con respecto al resto del predio, así como bajas concentraciones de COVs y LEL. De igual forma, indica que la cobertura superficial se encuentra en el orden de 2 m y debido a su ubicación alejada al río Bogotá, se realizaron valoraciones geotécnicas y ambientales a fin de establecer la zona como óptima para la construcción del Centro Felicidad, planteado por el IDRD para el futuro parque metropolitano PM – 10, El Porvenir. (Ver Figura 3).

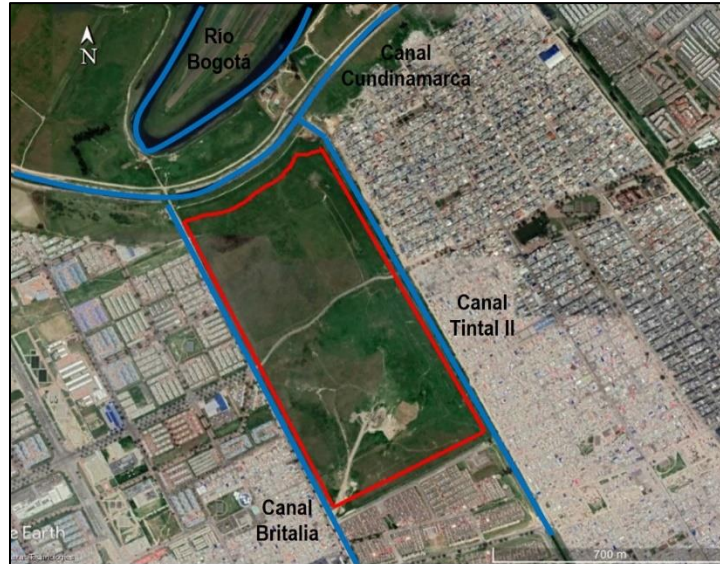
Figura 15. Sistema de drenaje área de influencia.

El sistema de drenaje principal en el área de influencia se encuentra comprendido por el río Bogotá, canal Cundinamarca, canal Tintal II y el canal Britalia. Los últimos dos canales mencionados, vierten sus aguas, dentro de sus cursos rectilíneos, al canal Cundinamarca, el cual, a su vez, lo hace sobre el río Bogotá, en un punto de conexión más adelante.

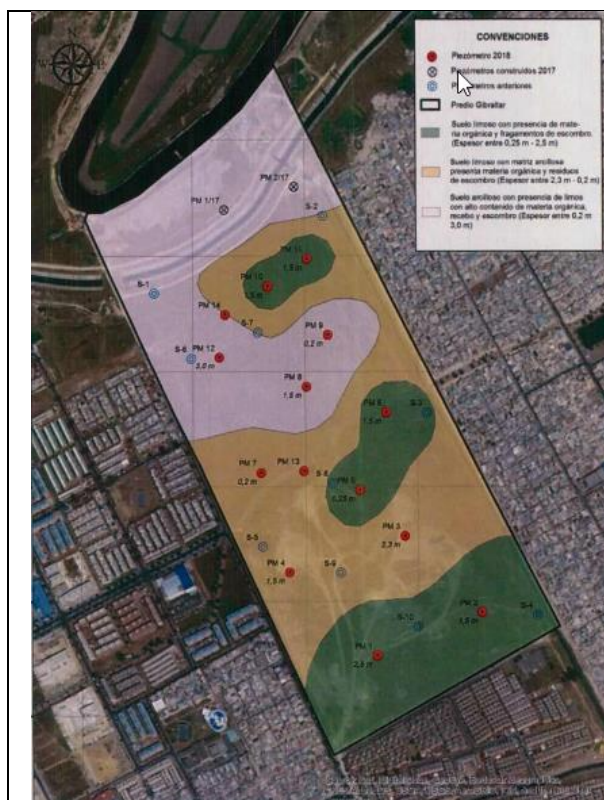
Figura 67. Distribución de las características del suelo.
Fuente: Radicado No 2019ER104814 del 14/05/2019
