INFORME DE ACTIVIDADES EJECUTADAS

CONTRATO No. IDPC-PS-468-2022

MÚLTIPLES TECNOLOGÍAS APLICADAS DE
COLOMBIA S.A.S.

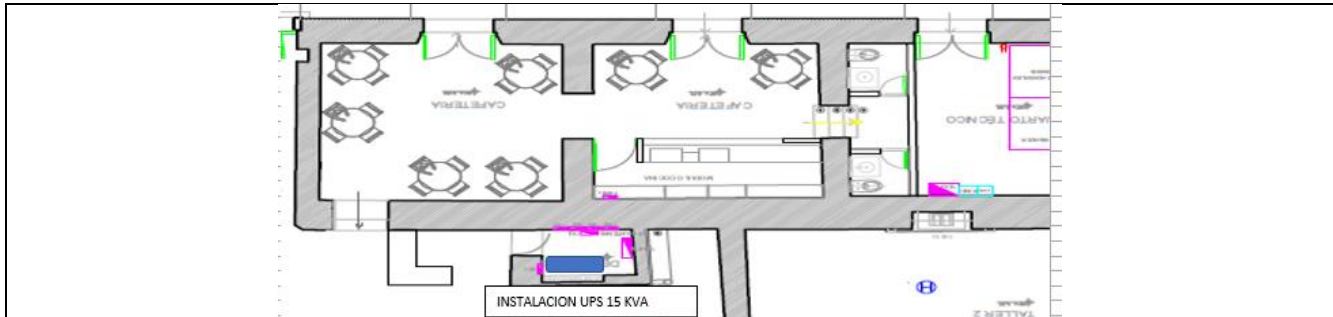
Ilustración 1 Plano conexión ups 15 Kva

UPS de 15 kVA destinada para Casa Siete balcones, equipo marca POWEST, referencia POWEST EA9915 con serial 110027859CA4596500003, instalado en cuarto de tableros (primer piso) en zona de recepción con sus respectivas acometidas eléctricas.

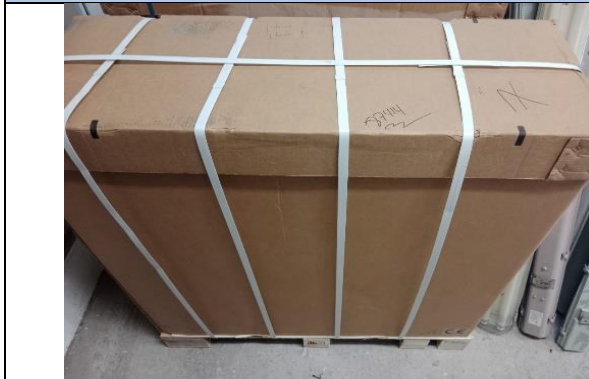
Ilustración 2. Entrega de UPS 15Kva

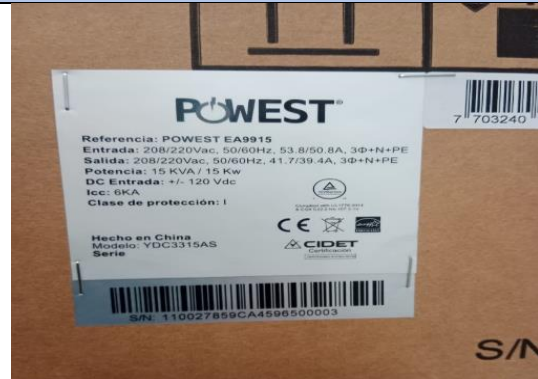
Ilustración 3. Serial de UPS 15kva

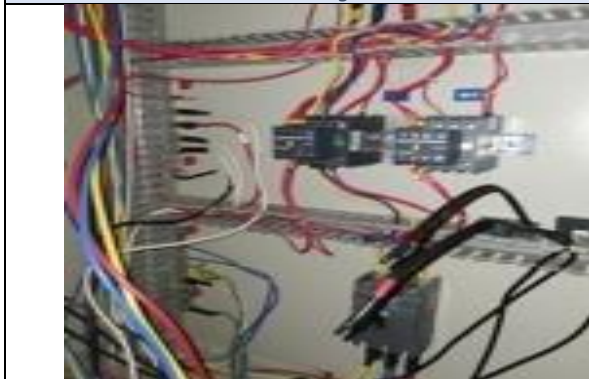
Ilustración 4. Tablero BYPASS antiguo

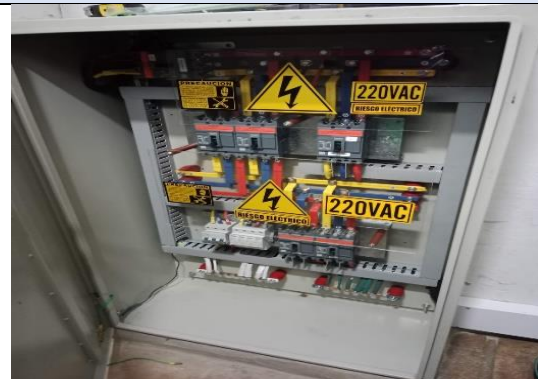
Ilustración 5. Tablero BYPASS nuevo

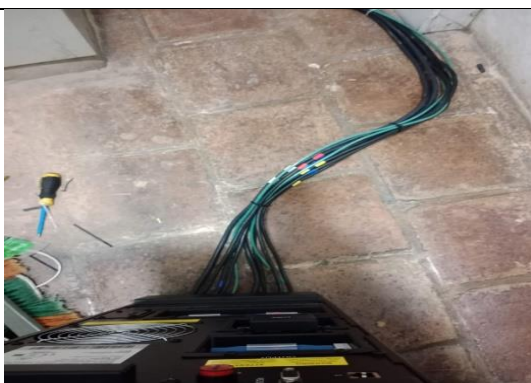
Ilustración 6. Conexión UPS 15kva

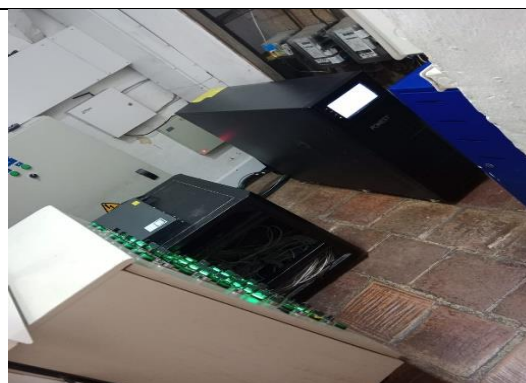
Ilustración 7. UPS en funcionamiento

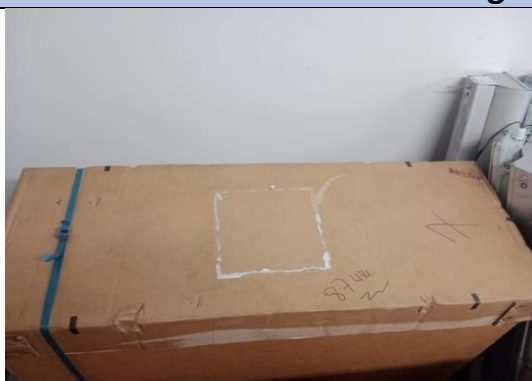
Ilustración 9. Entrega de UPS 10Kva

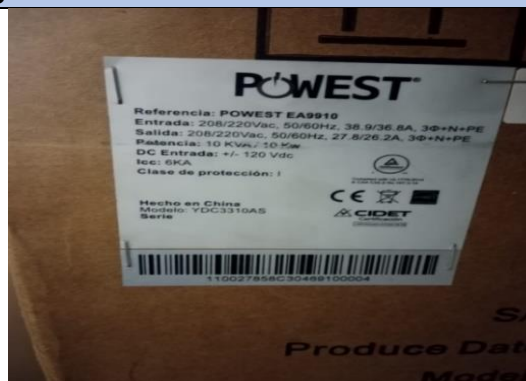
Ilustración 10. Serial de UPS 10kva

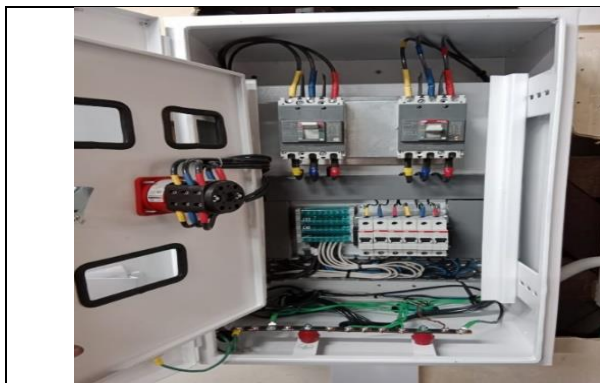
Ilustración 11. tablero Bypass

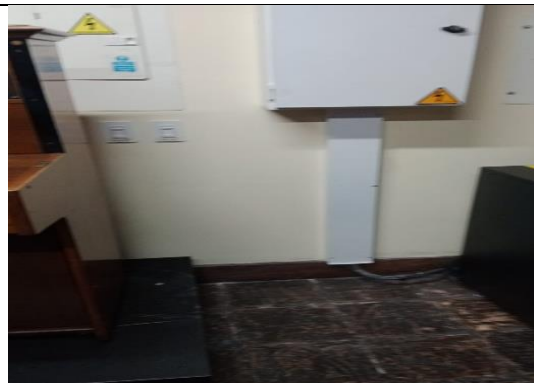
Ilustración 12. Conexión ups

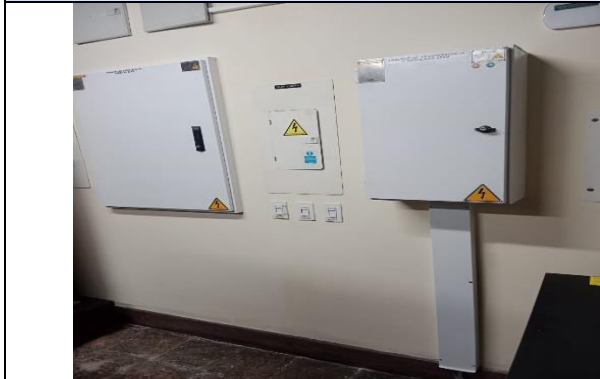
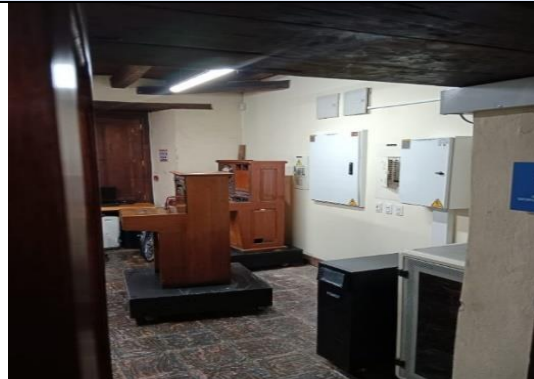
Ilustración 13. Instalación final

Ilustración 14. Instalación final

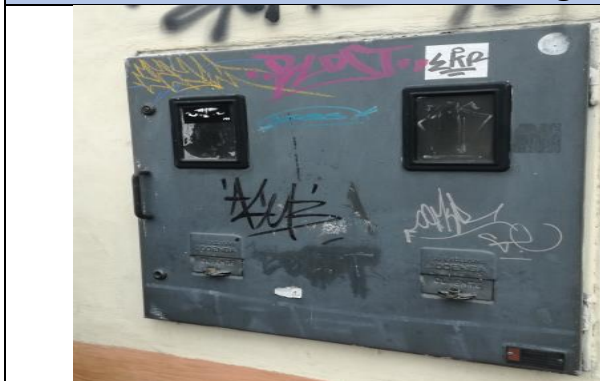
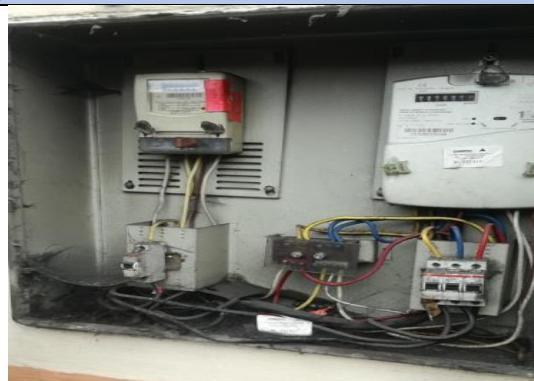
De acuerdo con la descripción del ítem 3, se realiza limpieza de cofres de contadores.

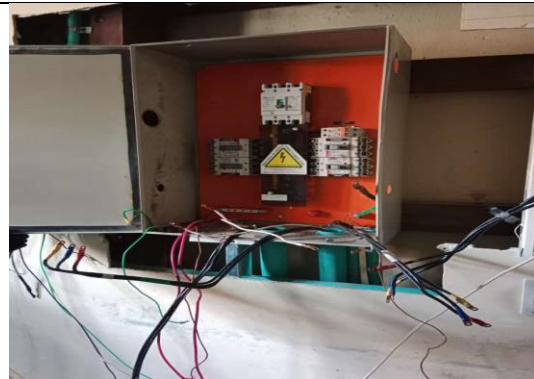
Ilustración 28. Adecuación civil TDG

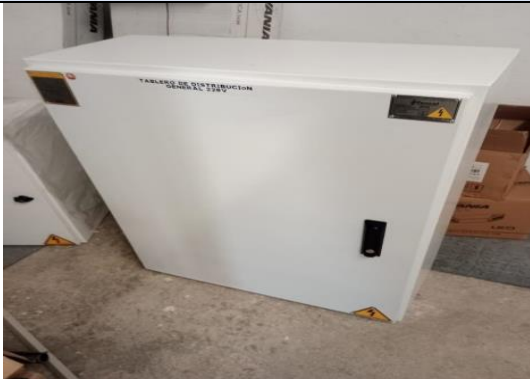
Ilustración 29. Tablero general casa Samano

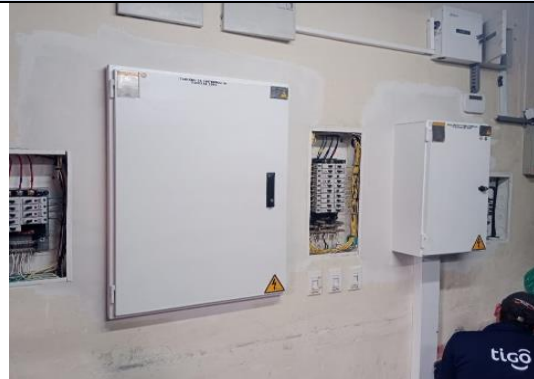
Ilustración 30. Instalación tablero general

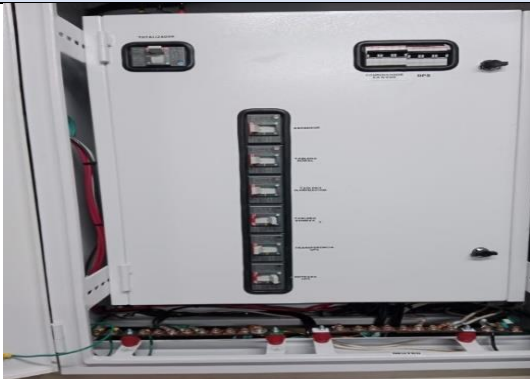
Ilustración 33. Puesta en marcha TGD

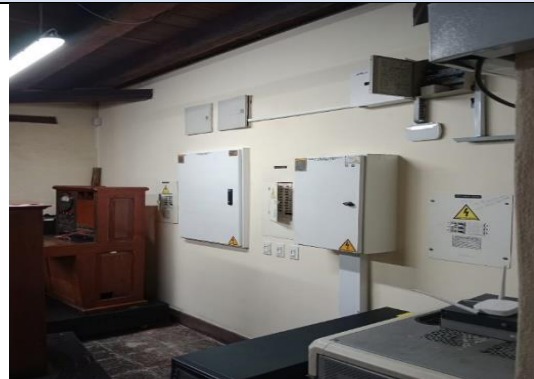
Ilustración 34. Instalación final

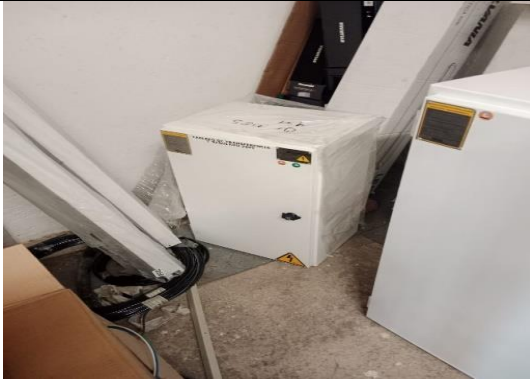
Ilustración 40. Entrega tablero Bypass

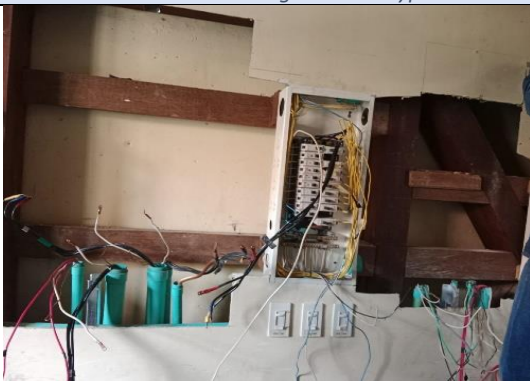
Ilustración 42. Adecuación civil

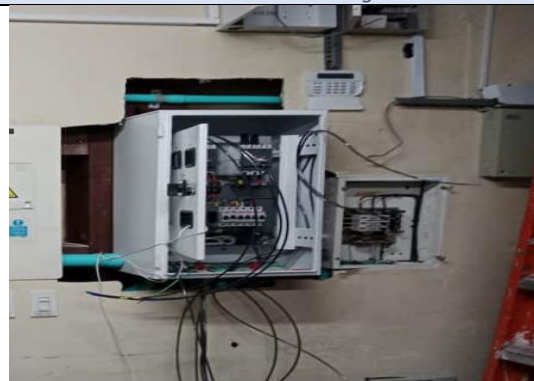
Ilustración 43. Conexión circuitos eléctricos

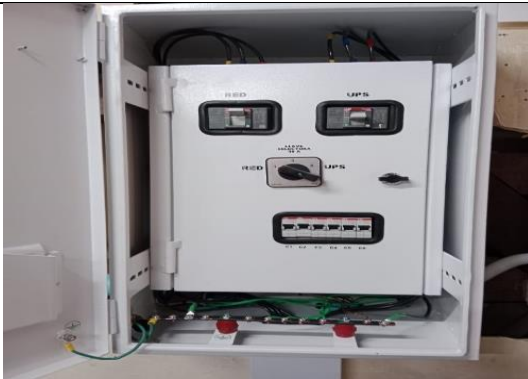
Ilustración 44. Conexión eléctrica

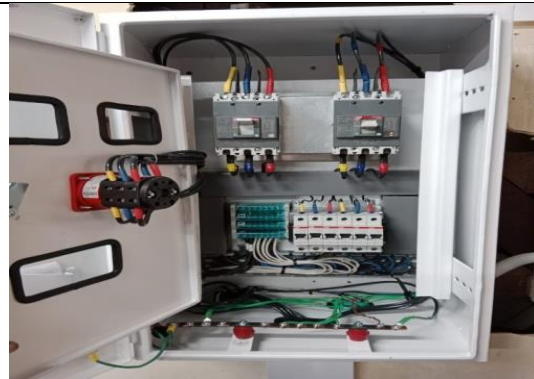
Ilustración 45. Tablero Bypass

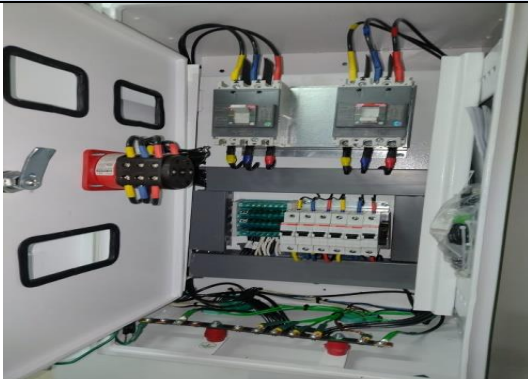
Ilustración 46. Circuitos eléctricos conectados

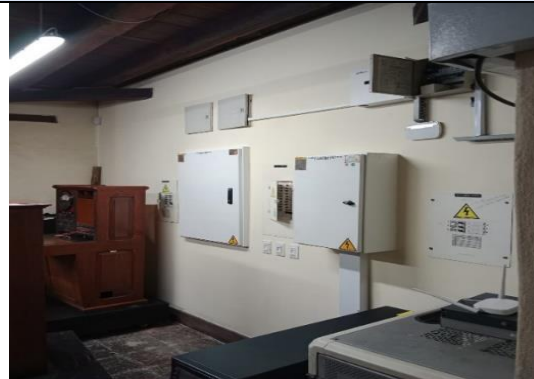
Ilustración 47. Instalación final

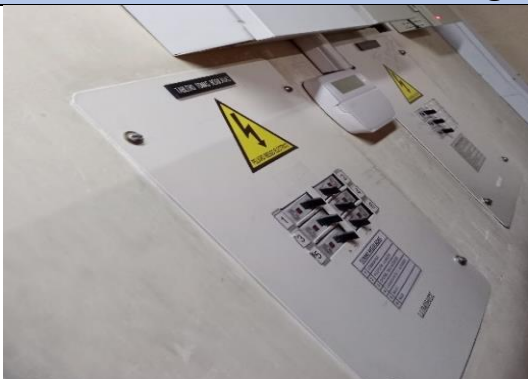
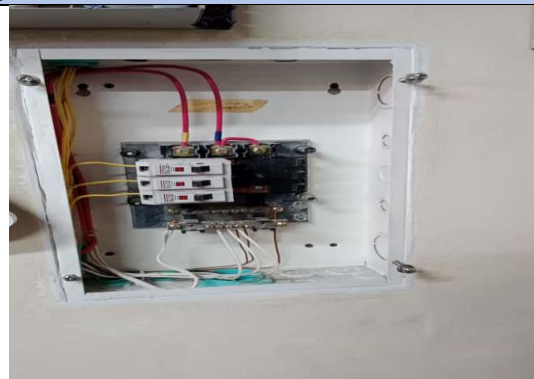
Los tableros regulados de casa Samano y Siete balcones se encuentran debidamente instalados con conexión a red regulada de cada sede.

Ilustración 48. Entrega de tablero regulado

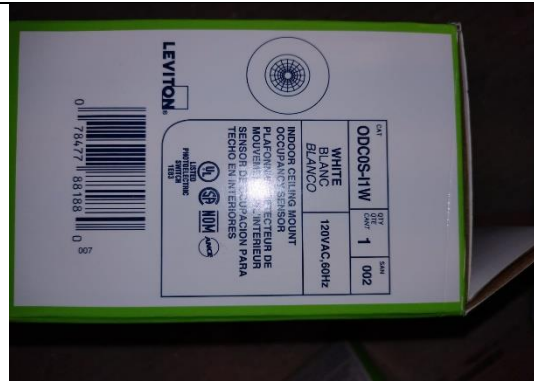
se realiza la instalación de sensores en diferentes áreas de museo

Ilustración 69 Referencia sensor

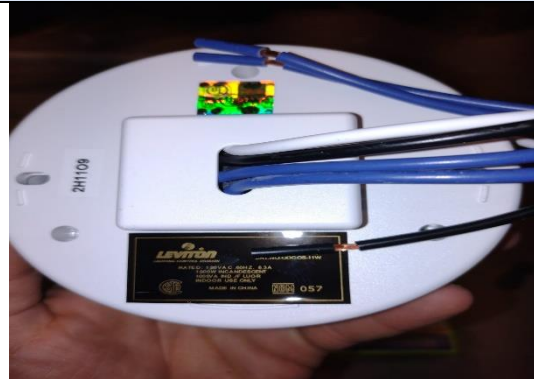
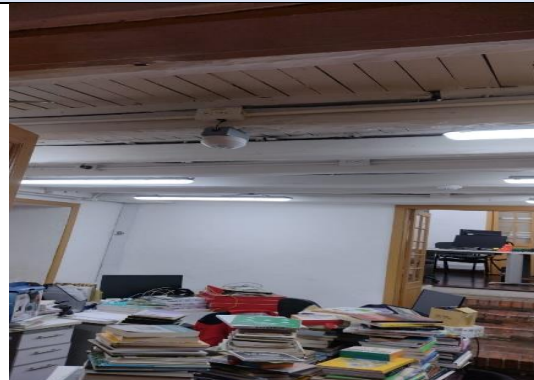
Ilustración 71 Cables de conexión

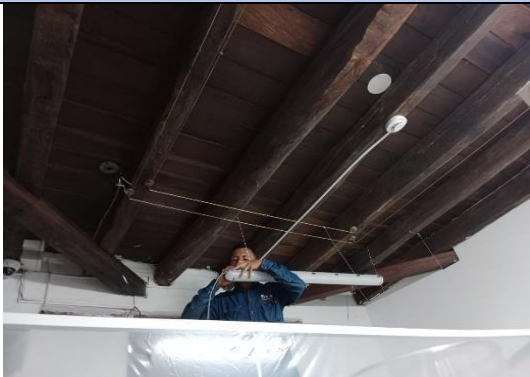
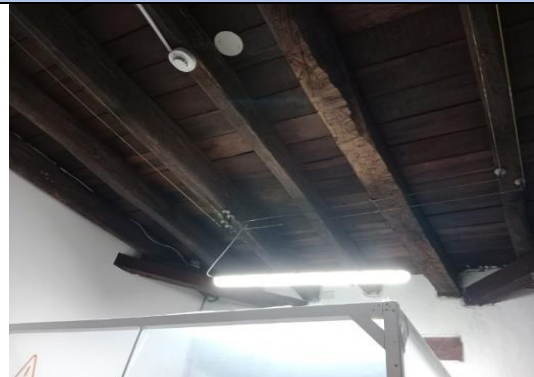
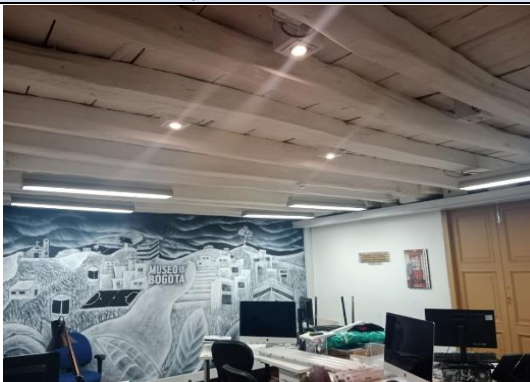
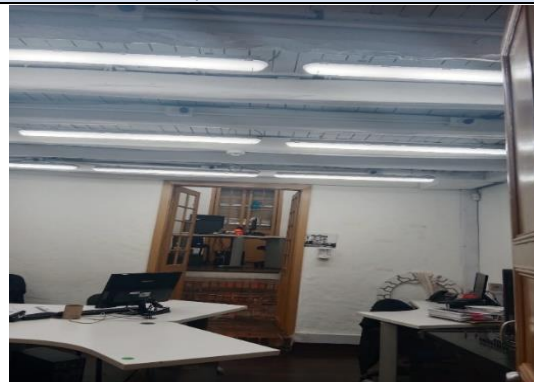
Ilustración 74. Reemplazo de herméticas – Casa Samano

Ilustración 76. Reemplazo de herméticas – Casa Siete balcones

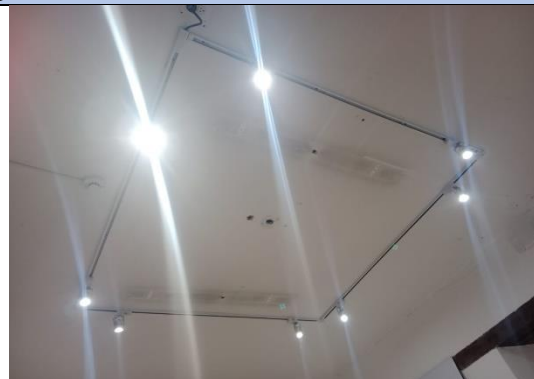
Ilustración 78. Reemplazo de herméticas – Casa Samano

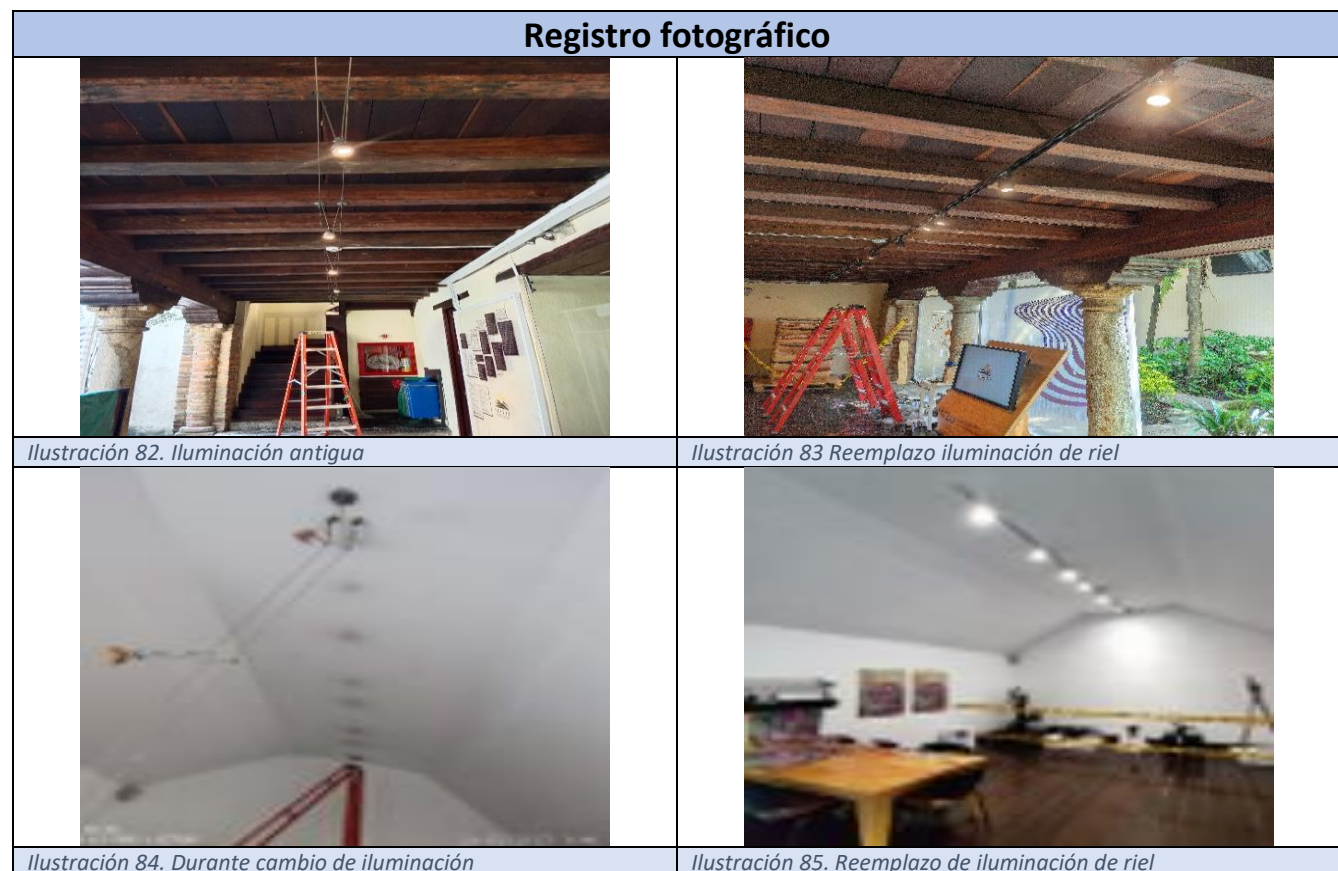
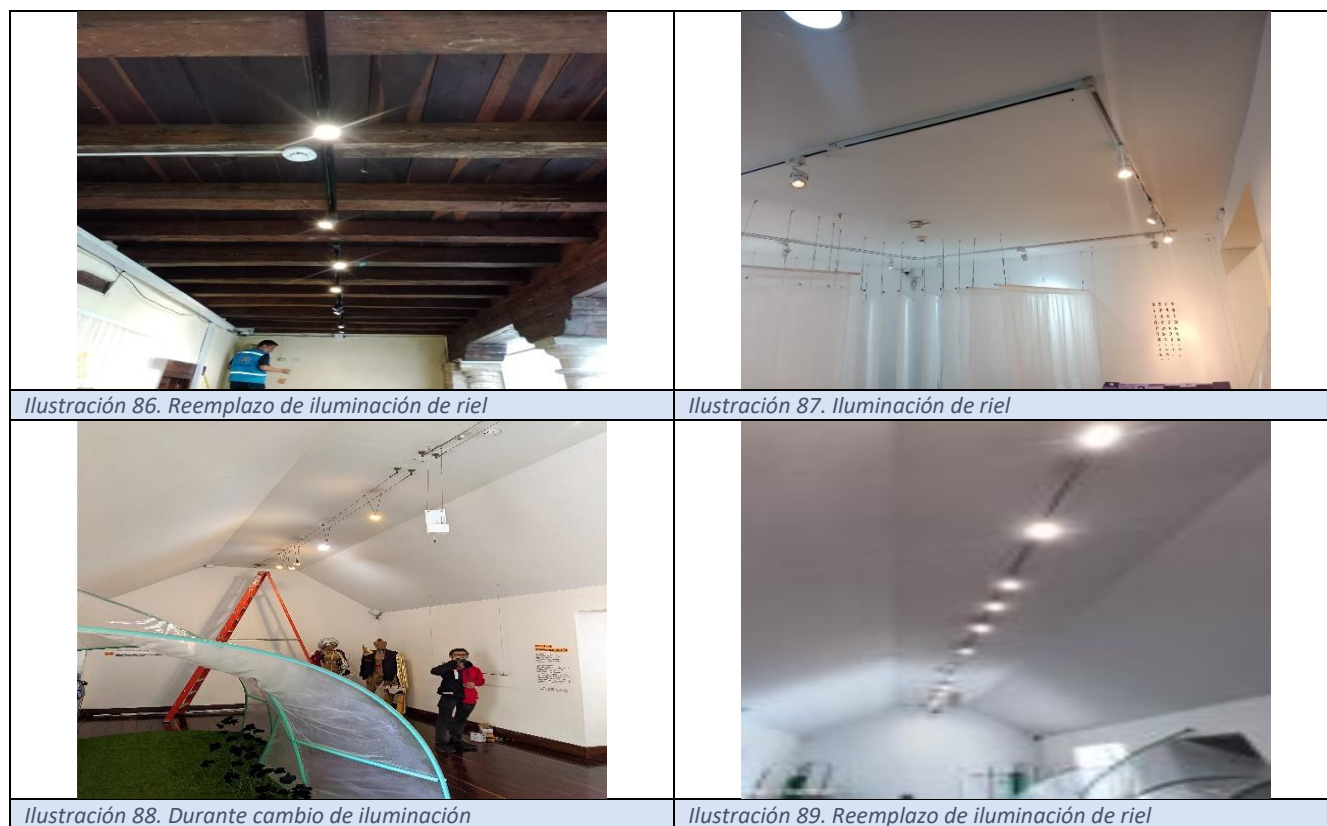
Se instalan 55 rieles en Casa Samano y casa siete balcones 3 luminarias tipo spot por cada uno.

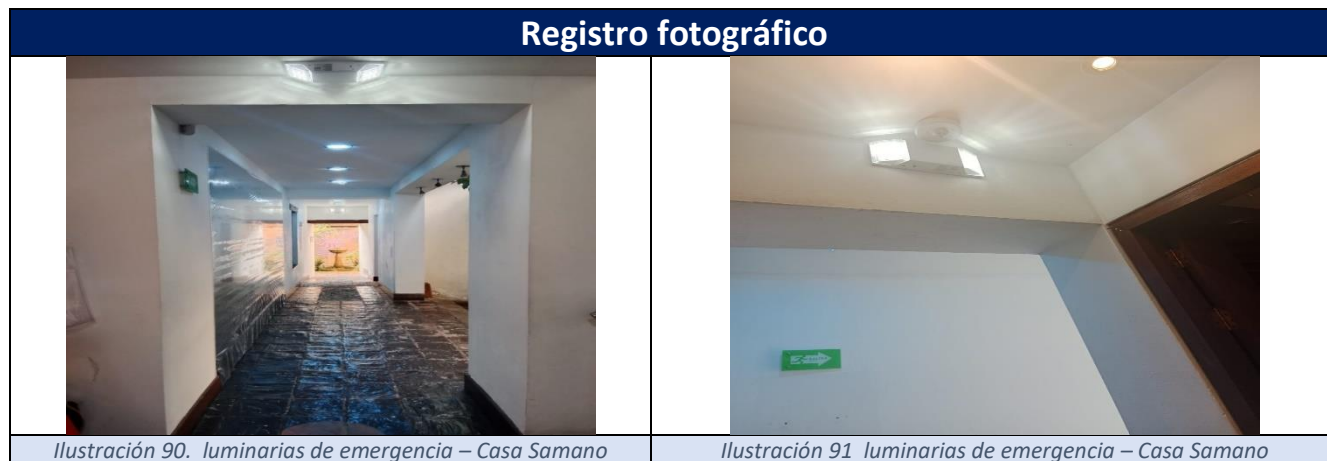
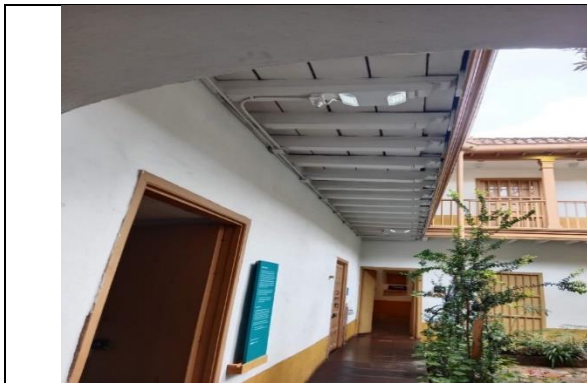
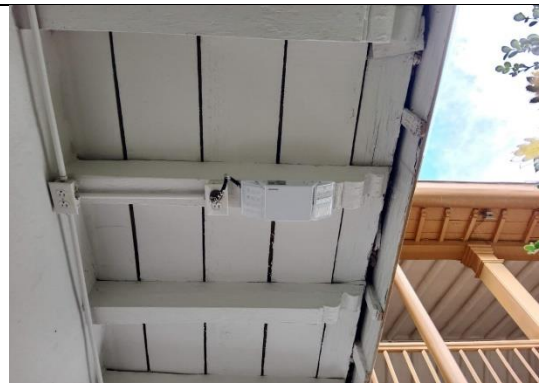
El presente contrato contempla 45 luminarias de emergencia, de las cuales, de acuerdo con la identificación de necesidades de cada sede, se informa que en Casa Samano fueron reemplazadas 15 luminarias y en Casa Siete balcones 30 unidades, con su respectivo desmonte de la iluminación anterior.

Ilustración 92. luminarias de emergencia – Casa Siete balcones

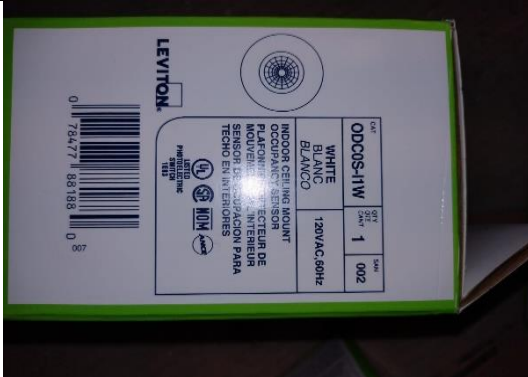
Ilustración 94 Referencia sensores

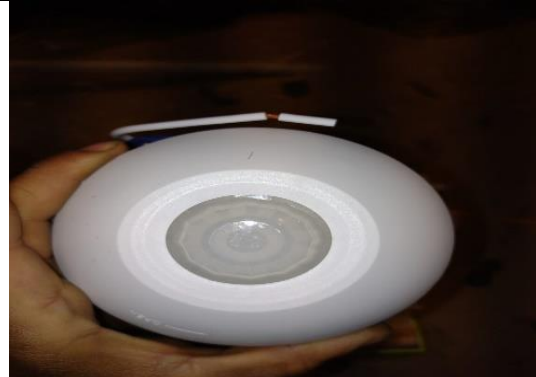
Ilustración 95 Sensores 360

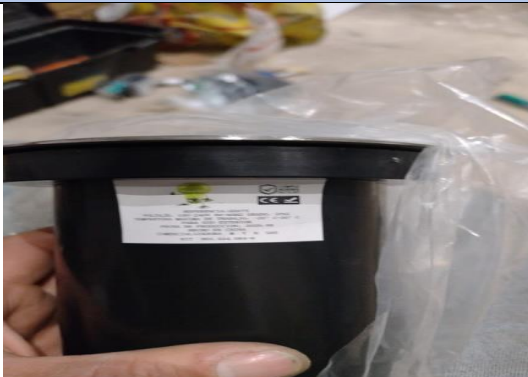
Ilustración 96 Referencia iluminación jardín

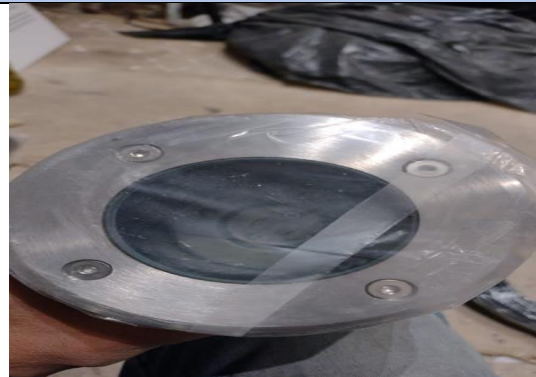
Ilustración 97 iluminación jardín
