<b>ACTA REUNIÓN DE CONTROL Y SEGUIMIENTO AMBIENTAL</b>	Fecha:	21-04-2022
		Versión:	4
		Código:	SL-FO-09

**ACTA N. 595 de 2024**

*“CONSTRUCCION DE VIAS PARA EL DESARROLLO VIAL DEL NORTE DE BOGOTA”.*

**EXPEDIENTE:** LAM0074

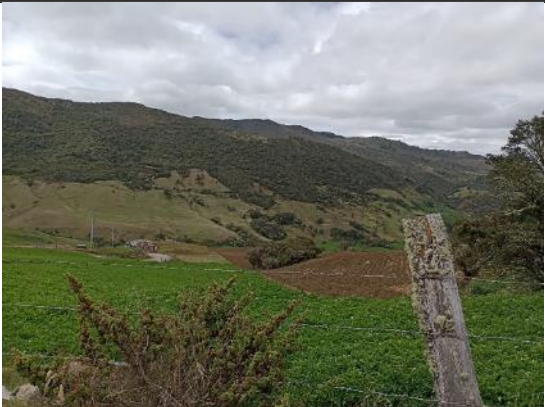
<p><b>Fuente: Equipo de Seguimiento Ambiental ANLA, fecha de toma de la fotografía 12/07/2024</b></p> <p><b>Fotografía 4. Vista del bosque altoandino remanente en el predio Villa Karen.</b></p>

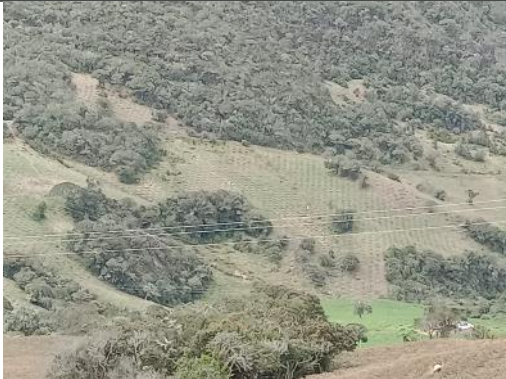
<p><b>Fuente: Equipo de Seguimiento Ambiental ANLA, fecha de toma de la fotografía 12/07/2024</b></p>	<p><b>Fotografía 6. Detalle de área de pastizal a rehabilitar, con presencia de pequeños parches de vegetación arbustiva remanente.</b></p>

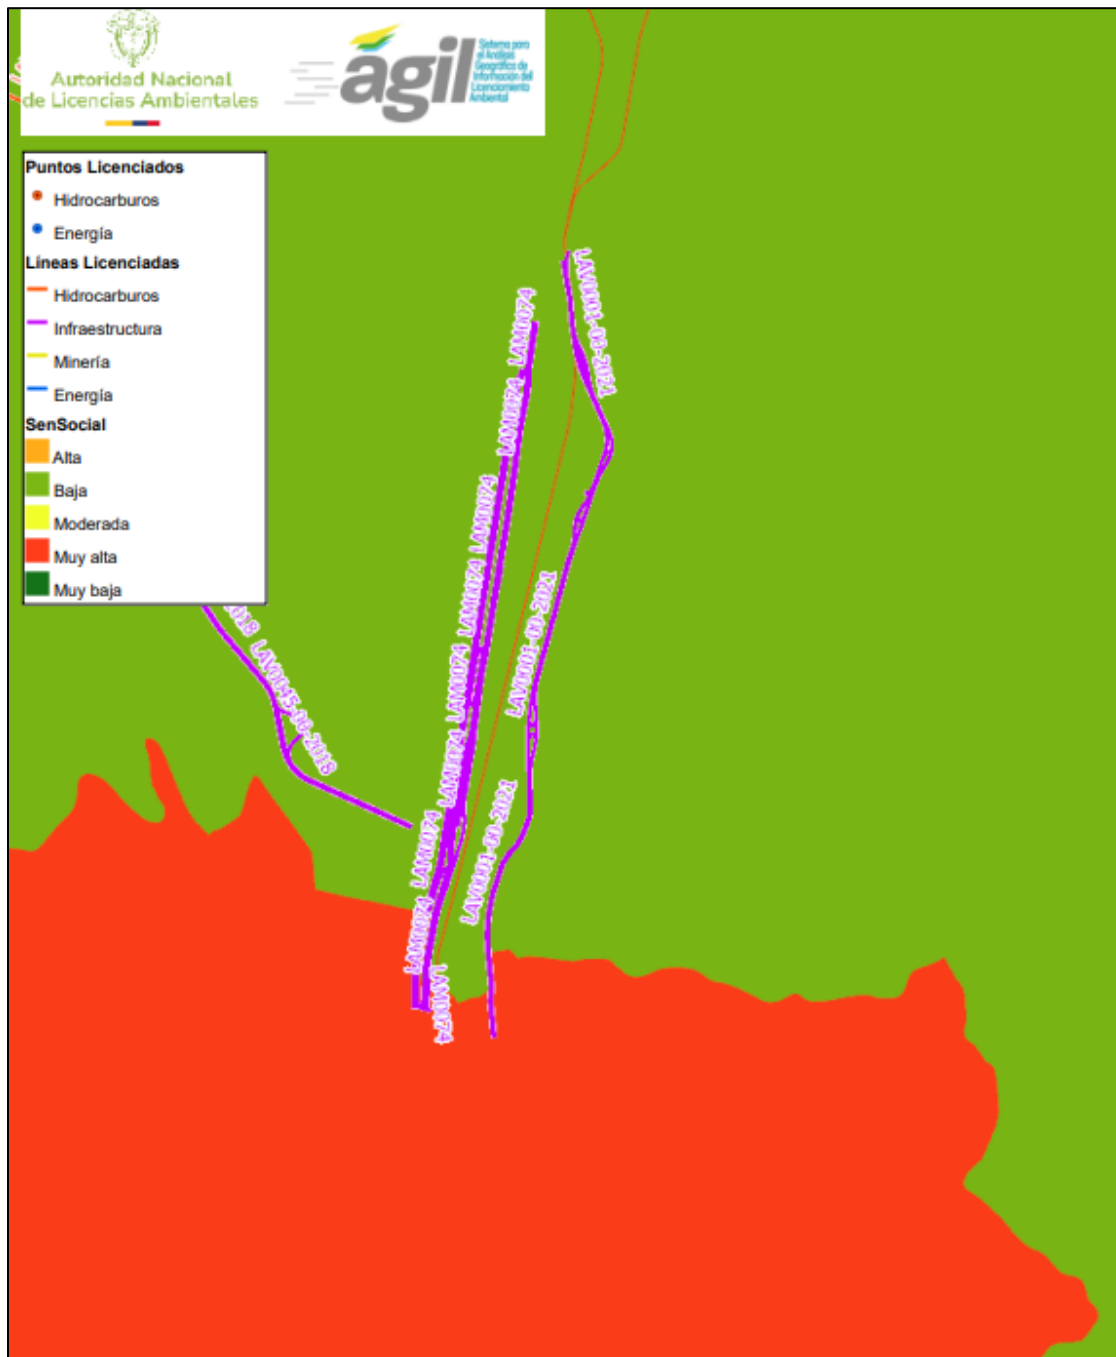
Ahora, al verificar la información que arroja el aplicativo ÁGIL a través de la capa regionalización, puntualmente en lo que refiere a la sensibilidad social del proyecto en el marco de la región en que se encuentra localizado, ésta se cataloga con sensibilidades **Muy Alta** (Ciudad de Bogotá) debido al reporte de 185 presuntas infracciones ambientales y **Baja** (Municipios de Chía) con el reporte de 2 presuntas infracciones ambientales, como se observa a continuación:

**Figura 4. Sensibilidad Ambiental – Medio Socioeconómico Proyecto “Desarrollo Vial del Norte de Bogotá” – Exp. ALM0074**

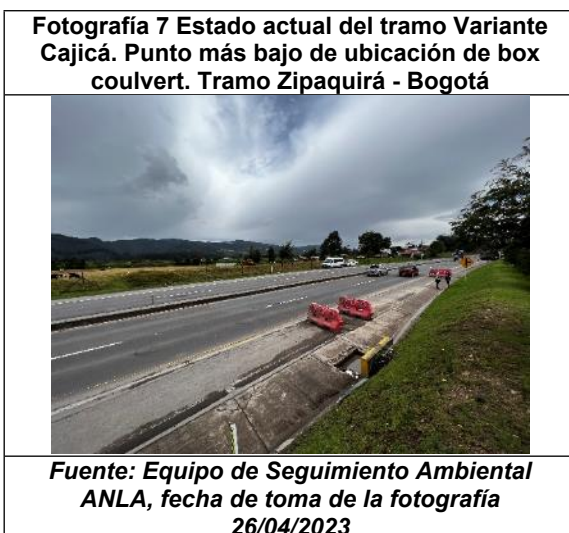
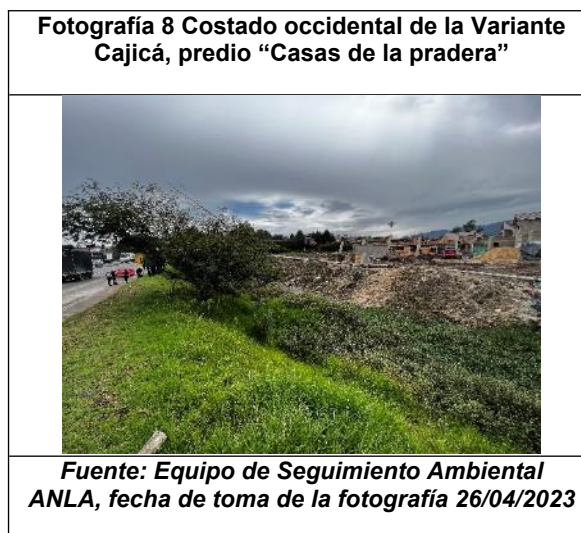
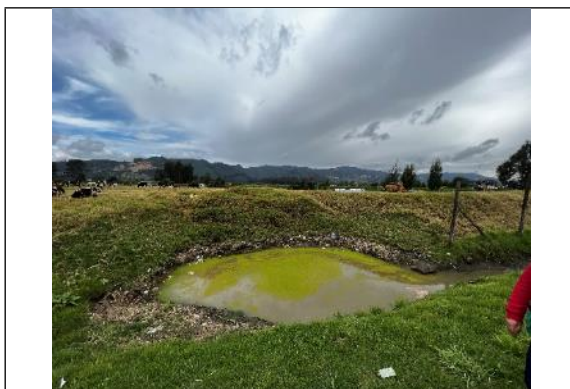
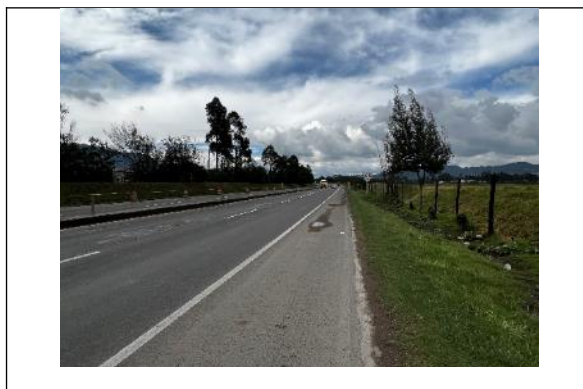
- De otra parte, la sociedad ACCENORTE S.A.S. menciona que la zona del tramo K9+400 ha sufrido en épocas de lluvias, inundaciones de la totalidad del tramo, lo que he generado riesgos de accidentalidad vial, represamientos y afectaciones de movilidad, así como también ha generado daños a la estructura de la totalidad del tramo.

En tal sentido, durante el seguimiento efectuado en el año 2023, se evidencian las siguientes imágenes fotográficas:

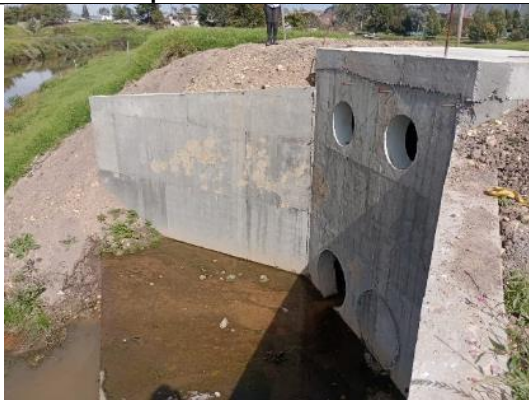
**Fotografía 16 Punto de vertimiento aguas lluvias  
al Rio Bogotá.**
