REF.: Programa de Legalización de Barrios  
Asunto: Remisión conceptos técnicos

## CONCEPTO TÉCNICO N° 4314

**ENTIDAD SOLICITANTE:** D.A.P.D.  
**LOCALIDAD:** SAN CRISTÓBAL  
**BARRIO:** TRIÁNGULO ALTO  
**UPZ:** 32 – San Blas  
**ÁREA (Ha):** 1.68  
**FECHA DE EMISIÓN:** 04 de mayo de 2006  
**TIPO DE RIESGO:** Por remoción en masa.  
**VIGENCIA:** Temporal, mientras no se modifiquen significativamente las condiciones físicas del sector o se realicen obras de mitigación.

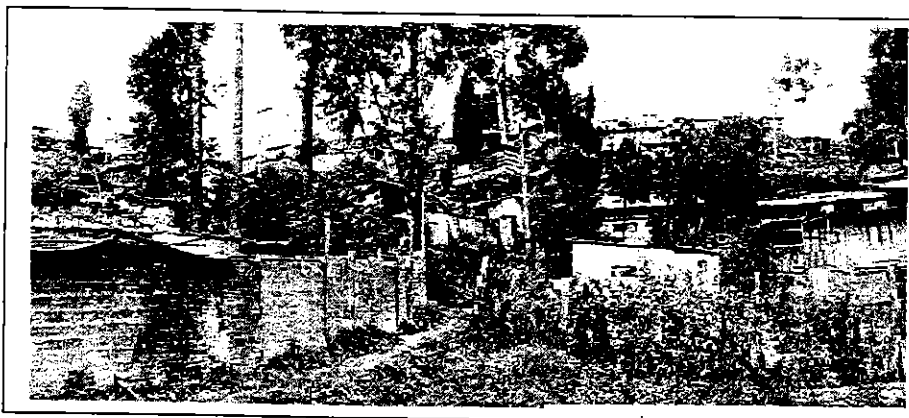
Fotografía 1. Panorámica del desarrollo Triángulo Alto localizado sobre una ladera de pendiente media y alta sobre rocas de la Formación Bogotá, en la vertiente occidental de la quebrada El Triángulo

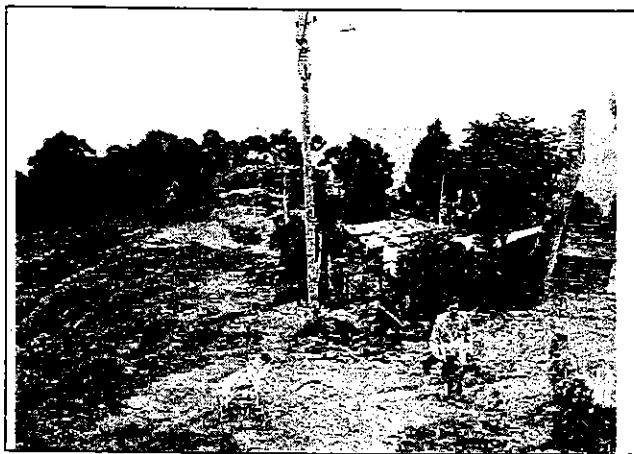
Fotografía 2. Cima ondulada de suelos residuales que define la divisoria de aguas occidental de la quebrada El Triángulo y el límite occidental del desarrollo Triángulo Alto.

El barrio Triángulo Alto es un desarrollo consolidado, fundado sobre una ladera de pendiente predominantemente alta que hace parte de la vertiente occidental de la quebrada El Triángulo (pendientes superiores al 50% en más de un 80% del área) (Fotografía 1). El barrio está delimitado hacia aguas arriba de la quebrada El Triángulo, por una cima ondulada que define la divisoria de aguas entre dicha quebrada y la quebrada San Blas (Fotografía 2).

- **Unidad Ladera de Suelo Residual (LSR);** morfológicamente se caracteriza por una zona de pendiente suave a moderadamente inclinada, constituida por suelo residual de la Formación Bogotá, que suprayace una alternancia de arcillolitas y areniscas arcillosas, intensamente fracturadas y meteorizadas. En el área del desarrollo Triángulo Alto esta unidad se presenta en el sector occidental, donde actualmente no se evidencian procesos activos de inestabilidad (Fotografía 2).

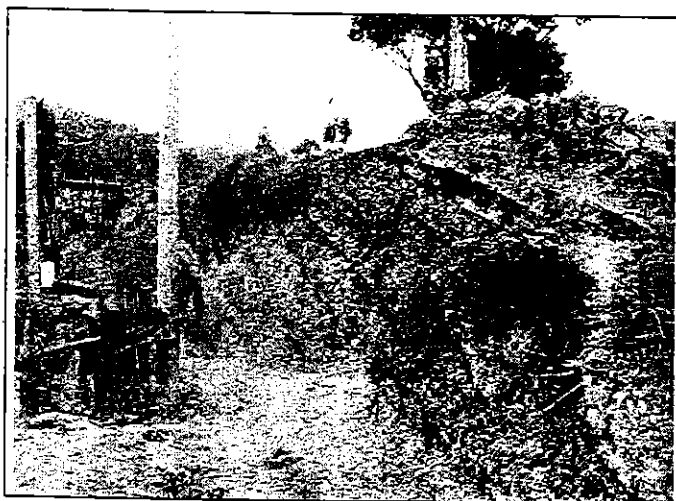
**Fotografía 3. Escarpe en contrapendiente estructural, conformado por arcillolitas y limolitas de la Formación Bogotá, en la parte alta del desarrollo Triángulo Alto.**

La Formación Bogota, en el sector del desarrollo, se presenta como un conjunto de arcillolitas abigarradas (colores variados y contrastantes), con intercalaciones de areniscas arcillosas en capas de 1 a 20 metros de espesor (Fotografía 3).

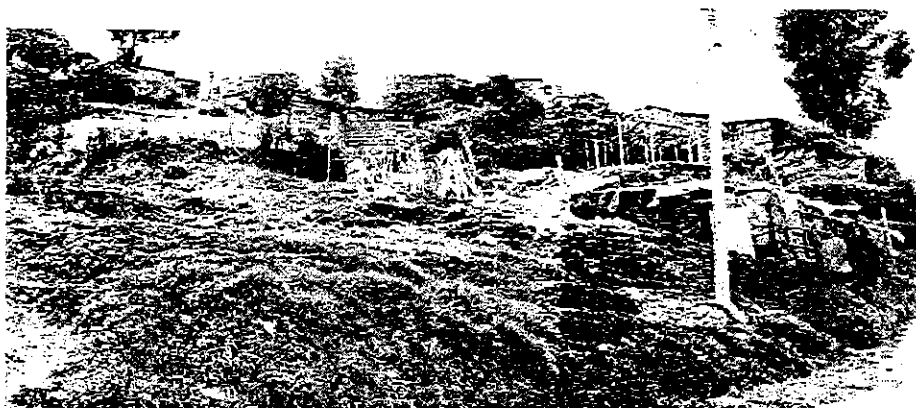
Fotografía 4. Proceso de inestabilidad complejo, afectando el borde oriental del desarrollo Triángulo Alto y el borde occidental del desarrollo Manantial.

El principal fenómeno de inestabilidad en la zona del desarrollo Triángulo Alto, se presenta en el borde oriental del desarrollo y de acuerdo con los antecedentes revisados y con las observaciones de campo, se trata de un proceso complejo, que incluye zonas con reptación acelerada y flujo de tierras, así como una componente traslacional en el mecanismo de falla (Fotografía 4).

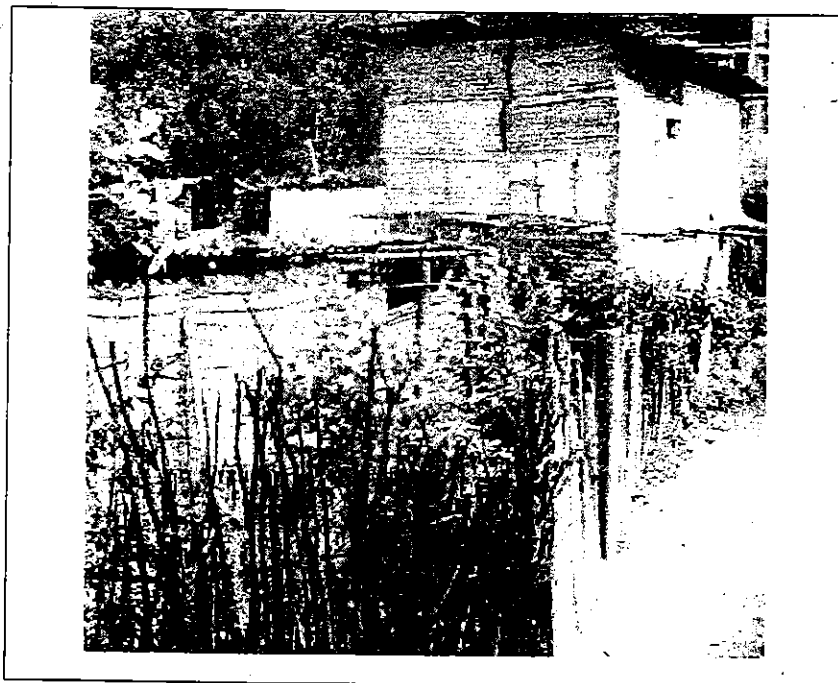
Fotografía 5. Se aprecia la vivienda en material de recuperación de 2 pisos y una vivienda que evidencia las técnicas constructivas deficientes.

Las viviendas se disponen de manera irregular corresponden con unidades residenciales predominantemente de un piso (90%) y en menor medida se encuentran construcciones de (12%) dos pisos, inclusive en láminas de zinc (Fotografía 5).
