Referencia: Programa de Legalización y Regularización de Barrios
Asunto: Remisión concepto técnico "Triángulo Alto"

ALCALDÍA MAYOR DE BOGOTÁ D.C. <small>ANEXOS</small> <small>Habitat Distrital de Gestión de Riesgos y Cambio Climático</small>	CONCEPTO TÉCNICO PARA PROGRAMA DE LEGALIZACIÓN Y REGULARIZACIÓN DE BARRIOS	Código:	GPR-FT-13
		Versión:	04
		Fecha de revisión:	12/08/2011

1.1 CONCEPTO TÉCNICO No. CT:	CT-7998
1.2 SUBDIRECCIÓN:	Análisis de Riesgos y Efectos de Cambio Climático
1.3 GRUPO FUNCIONAL:	Conceptos y Certificaciones de Riesgos
1.4 CARTA REMISORIA No.	CR-21233

2.1 SOLICITANTE:	Secretaría Distrital de Hábitat
2.2 LOCALIDAD:	4. San Cristóbal
2.3 UPZ/UPR:	32. San Blas
2.4 BARRIO:	Desarrollo Triángulo Alto
2.5 ÁREA (Ha):	1,67
2.6 FECHA DE VISITA:	08 de Febrero de 2015, 30 de Marzo de 2015, 30 de Abril de 2015 y 06 de mayo de 2015
2.7 FECHA DE EMISION:	21 de Agosto de 2015
2.8 TIPO DE RIESGO:	Remoción en masa
2.9 VIGENCIA:	Temporal, mientras no se modifiquen significativamente las condiciones físicas del sector.

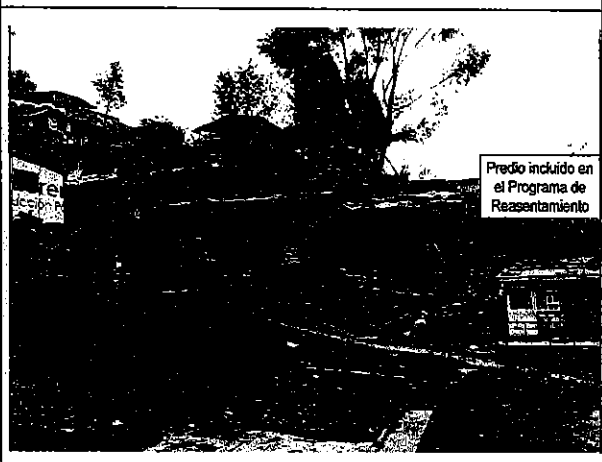
<p>Fotografía 9. Vista de planta del desarrollo Triángulo Alto, donde se observa que el uso predominante es el residencial.</p>	<p>Fotografía 10. Predio incluido en el Programa de Reasentamiento, que luego de ser adecuado, es utilizado como área de recreación y esparcimiento.</p>

Los predios incluidos en el Programa de Reasentamiento de Familias por Alto Riesgo No Mitigable son declarados como Suelo de Protección por Riesgo, el cual tiene restricciones para el uso urbano. En el desarrollo Triángulo Alto, algunos de los predios incluidos en dicho Programa ya han completado el proceso de demolición y limpieza de escombros y son utilizados por las comunidades como áreas de recreación y esparcimiento (Fotografía 10).

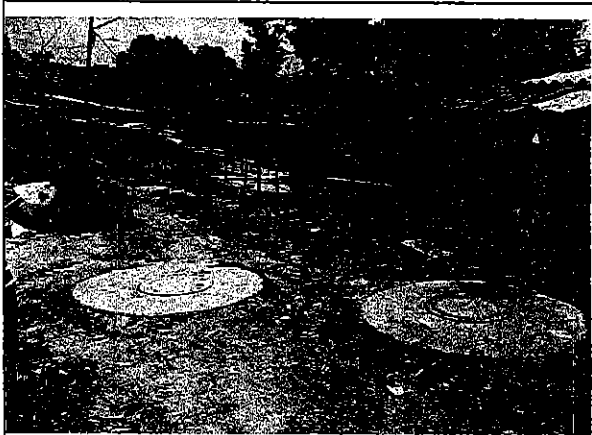
Fotografía 11. Sistema de alcantarillado para recolección de agua de lluvia y aguas servidas, ubicado en la Carrera 16 Este, entre las manzanas 1 y 2 del desarrollo Triángulo Alto.

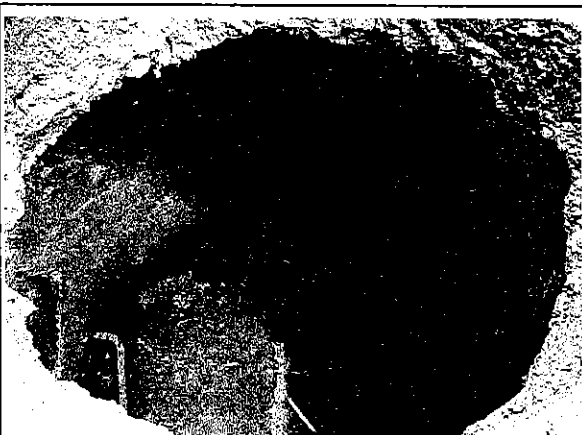
Fotografía 12. Detalle del sistema de alcantarillado para recolección de agua de lluvia, ubicado en la Carrera 16 Este, entre las manzanas 1 y 2 del desarrollo Triángulo Alto. El sistema se encuentra colmatado de material, y en el momento de la visita se observó sin agua.

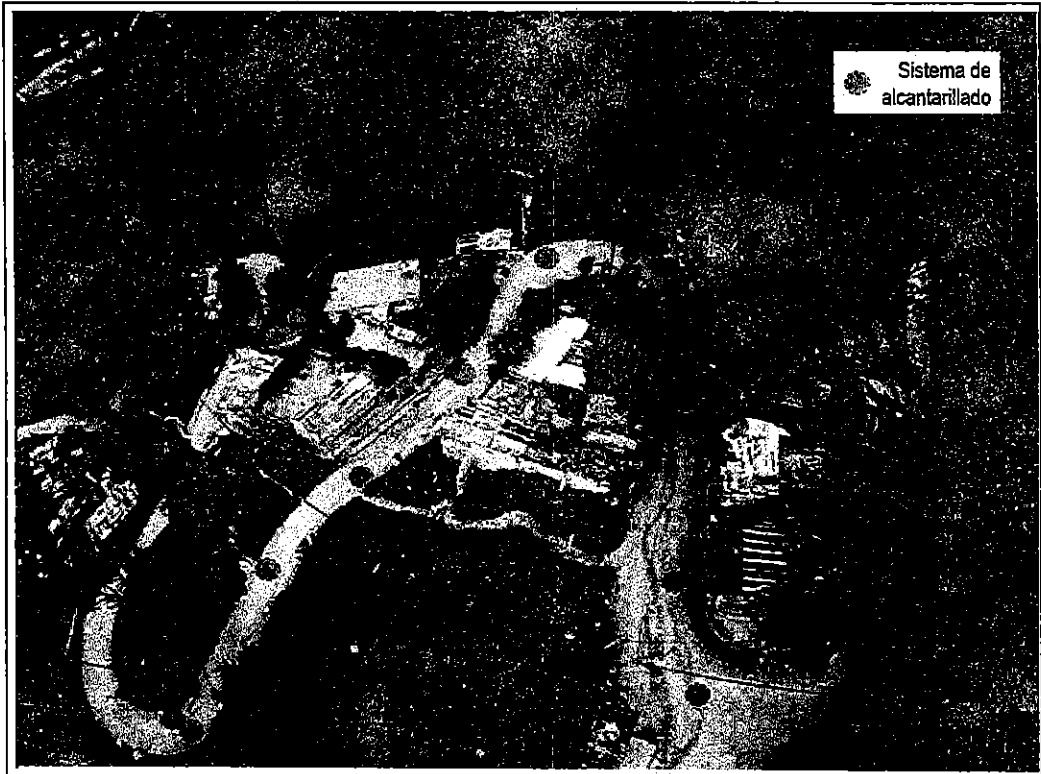
Fotografía 13. Demarcación del sistema de alcantarillado en la vía de acceso principal al desarrollo Triángulo Alto.

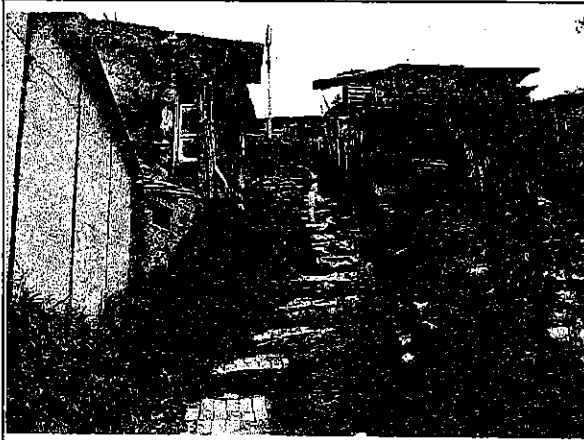
Fotografía 14. Senderos peatonales por los cuales corren las aguas lluvias, ya que las viviendas no cuentan con sistemas de captación, conducción y vertimiento de esas aguas.

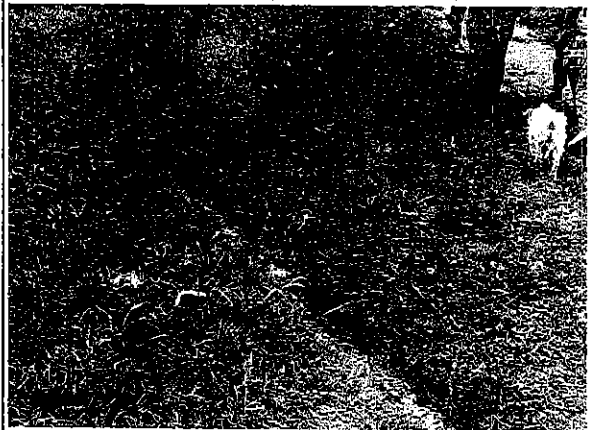
Fotografía 15. "Canaletas" construidas artesanalmente para la recolección y movilización de las aguas de lluvias en la Manzana 1 del desarrollo Triángulo Alto.
