Asunto: Incumplimiento en la implementación del PMT – Contrato 726 – FDLU – 2024, Usme.

REFERENCIA: CONTRATO DE OBRA No. FDLU-726-2024

“REALIZAR A TRAVÉS DEL SISTEMA DE PRECIOS UNITARIOS FIJOS Y A MONTO AGOTABLE, LAS ACTIVIDADES DE CONSTRUCCIÓN DE LA MALLA VIAL LOCAL E INTERMEDIA Y ESPACIO PÚBLICO EN LA LOCALIDAD DE USME - BOGOTÁ D.C”

ASUNTO: Respuesta al Radicado **202431214756471** de la Secretaría Distrital De Movilidad con fecha del 21 de octubre de 2024, respecto a los incumplimientos en la implementación del plan de manejo de tránsito (PMT).

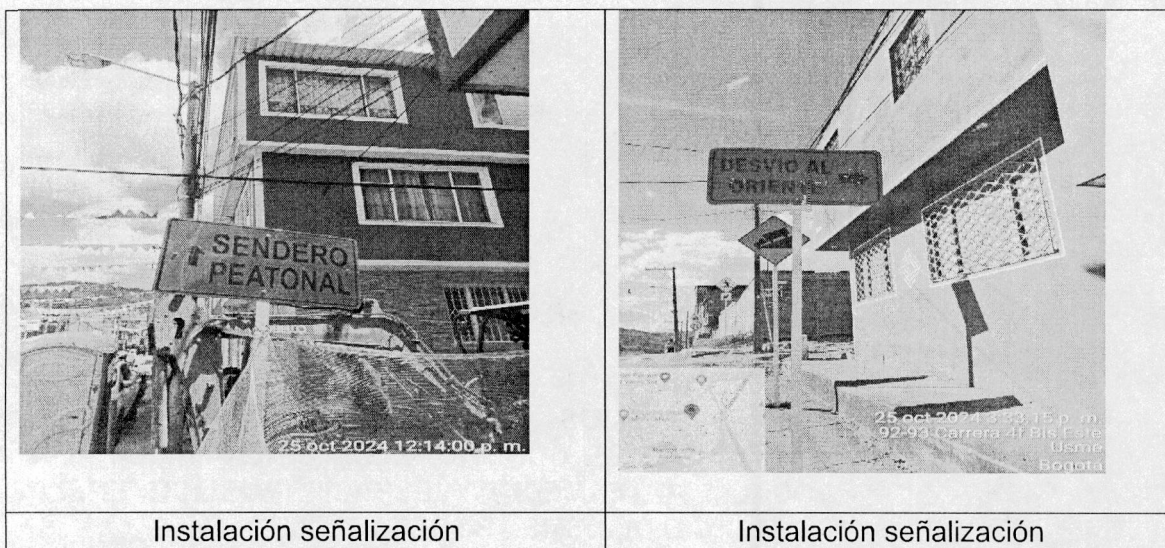
1. *“No se identificó en campo la totalidad de la señalización propuesta y aprobada, de conformidad con lo establecido en el Manual de Señalización Vial, adoptado en la Resolución 1885 de 2015, del Ministerio de Transporte, (Ver registro fotográfico).”*

Respuesta: Queremos informarle que ya estamos realizando la instalación y el ajuste de la señalización de los frentes de obra para garantizar que se cumpla con lo establecido en el Manual de Señalización Vial, adoptado en la Resolución 1885 de 2015, del Ministerio de

Transporte y estamos procediendo a corregir y completar la señalización faltante de conformidad con las normas establecidas y aprobado por la secretaria de movilidad.

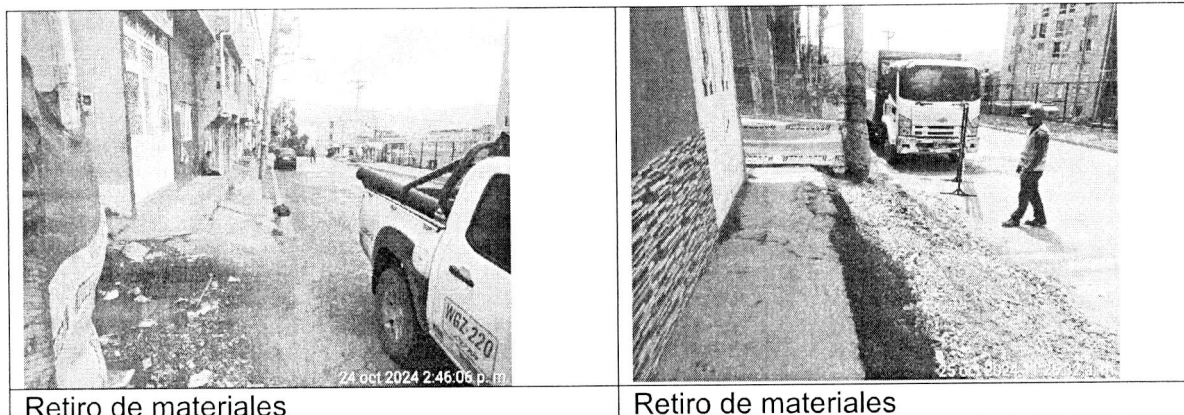
3. *“Se observa acopio y disposición de materiales de obra sobre una vía no autorizada, obligando a los peatones y vehículos a transitar sin condiciones de seguridad, situación que genera un alto riesgo de que se presente un siniestro para los diferentes actores viales, (Ver registro fotográfico)”.*

Respuesta: De acuerdo a la observación por la secretaria distrital de movilidad (SDM), se procede a retirar los materiales de obra de la vía no autorizada, reubicarlos en un área segura y autorizada e implementar auxiliares de tráfico para garantizar el cumplimiento de las medidas de seguridad.
