EVIDENCIA DE REUNIÓN

EVIDENCIA DE REUNIÓN										Código: GDI-GPD-F029 Versión: 6 Vigencia: 21 de agosto de 2024 Caso HOLA: 70103				
Objeto de la reunión:		Comité de obra # 61				Hora de inicio: _____		Modalidad:		Presencial				
Fecha:		12-12-2024				Hora de finalización: _____				Virtual				
Lugar:		CIV'S								Telefónica				
Dependencia:										Mixta				
TIPO DE DOCUMENTO	NÚMERO DE DOCUMENTO DE IDENTIFICACIÓN	NOMBRES Y APELLIDOS (jurídico o legal)	NOMBRE IDENTITARIO	ENTIDAD Y DEPENDENCIA	CARGO					TIPO DE VINCULACIÓN			CORREO ELECTRÓNICO - TELÉFONO DE CONTACTO	FIRMA
					ASESOR	DIRECTIVO	PROFESIONAL	TÉCNICO/ TECNÓLOGO	AUXILIAR	CARRERA	PROVISIONAL	LIBRE NOMB.		
	CC 52753727	Ampela Quirino		C. Capital			X					X	socialcapital 2024@guernon dmbssstcapital@ gmail.com	Ampela Q.
	CC 73088638	Argi Sandoval		C Capital			X					X	"	Argi S.
	CC 8090575	Camilo Duran		CCapital			X					X	"	Camilo D.
	CC 1032380392	Marcela Arevalo		CCapital			X					X	Consortio capital egmail.com	Marcela A.

Se realiza comité de obra y recorrido el día de hoy 12 de diciembre 2024 en compañía del apoyo a la supervisión del FDLCB, Interventoría y contratista de obra donde se realizó visita a los siguientes fre

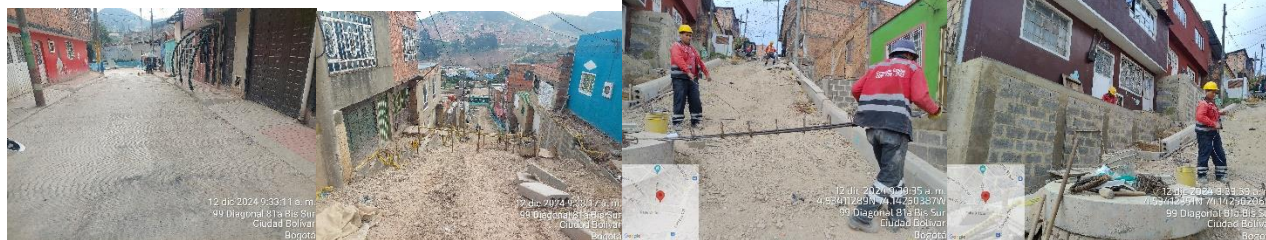
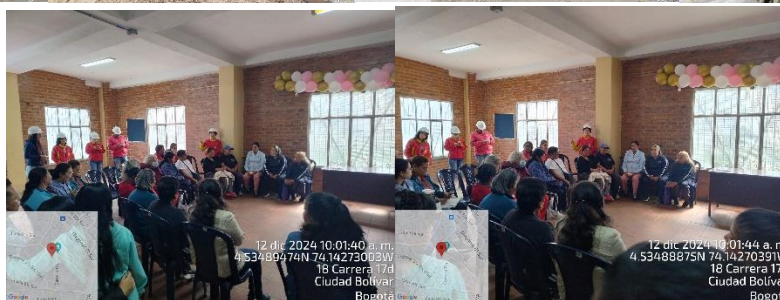
SAN JOAQUIN

- Se finaliza fundida de vía en tramo 1 y 2 CIV'S 19012239, 19015864 donde se espera se finalice el tiempo de fraguado del concreto para el ingreso de vehículos. Frente a esto se recibe solicitud de parte del presidente de la JAC para poder ingresar vehículos el fin de semana, donde se decide desde la parte técnica permitir el ingreso y volver a cerrar una vez se finalice la actividad.
- Se realiza socialización con grupo de personas mayores de la casa cultural del impacto y avances del contrato.
- Se encuentra pendiente la demolición y juste de andén en casa esquinera que presenta afectación por ingreso de agua lluvia debido a la inclinación del espacio público.
- En tramo 3 CIV 19012263, se adelanta la conformación de vigas para muros, terrazas e ingresos peatonales a los predios de acuerdo a la topografía de cada uno.

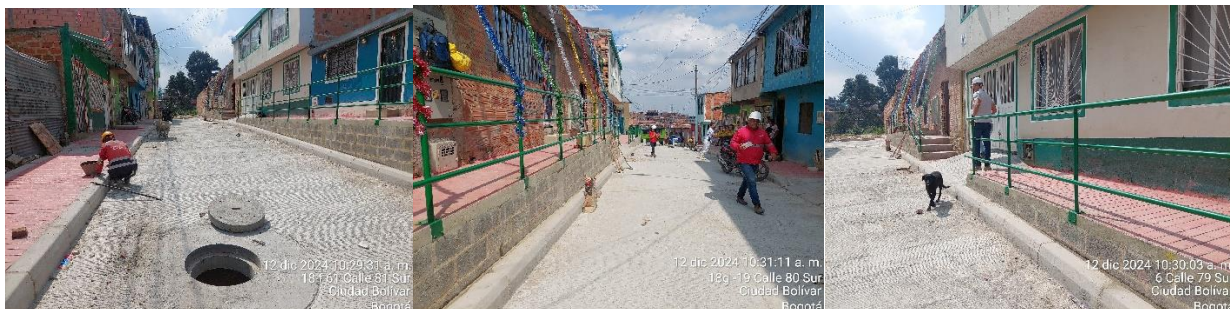
TESORO CIV 19011867

- S finaliza la construcción de la vía la cual se encuentra en espera de cumplir el tiempo de fraguado del concreto de la vía, así como del espacio público.

- Se encuentra personal de obra realizando labores de remates en andenes
- Se realiza la recomendación al contratista de conservar el cerramiento en el ingreso del CIV para prevenir el ingreso de vehículos hasta cumplirse tiempo de fraguado.

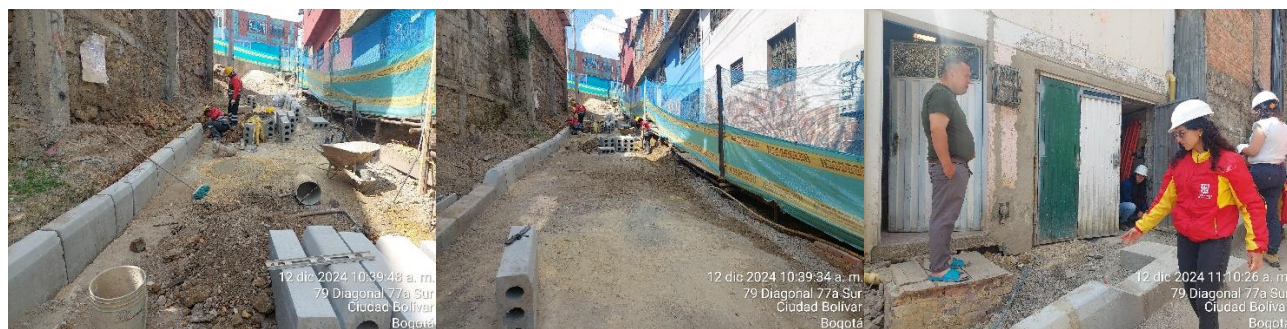
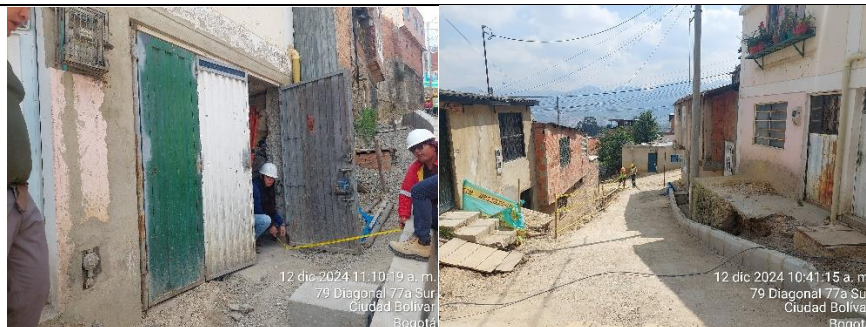
TESORO 19011310 Y 19014254

- Se revisan las rampas vehiculares donde se evidencia que una no es funcional tal y como se está proyectando (Dg 78 B sur # 18 g 39) por lo que se evalúa desde el area técnica y se da una opción en concertación con el propietario, el señor Fabio Gutiérrez dejando un acta de compromiso firmada, “Se revisa el diseño del ingreso vehicular donde se acuerda lo siguiente: se corre el hombro izquierdo 60 centímetros aproximadamente para permitir el ingreso del vehículo más fácil, la rampa se maneja plana para permitir la apertura de las puertas las cuales abren hacia fuera y se indica al propietario que se requiere el uso de estructuras movibles para el ingreso del vehículo. El propietario indica estar de acuerdo.
- En uno de los predios se requiere por topografía la construcción de pasos de frente por lo que desde el area social se debe concertar cita para socializar.

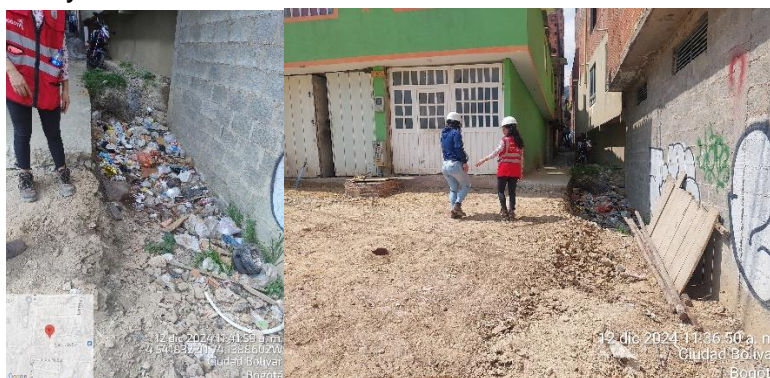
BOGOTA TEQUENDAMA

- Se revisa intervención de callejón en conexión a la vía intervenida y se acuerda desde el área técnica realizar relleno de zona lateral al predio esquinero para evitar empozamientos y darle acabado en concreto.

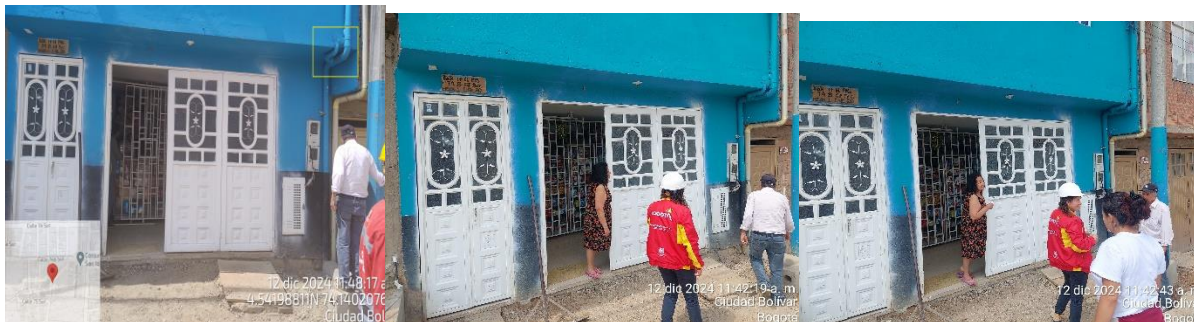
- Se firma acta de compromiso de predio para realizar la separación de agua lluvia y residual y así poderles dar manejo en la vía de acuerdo a la norma.

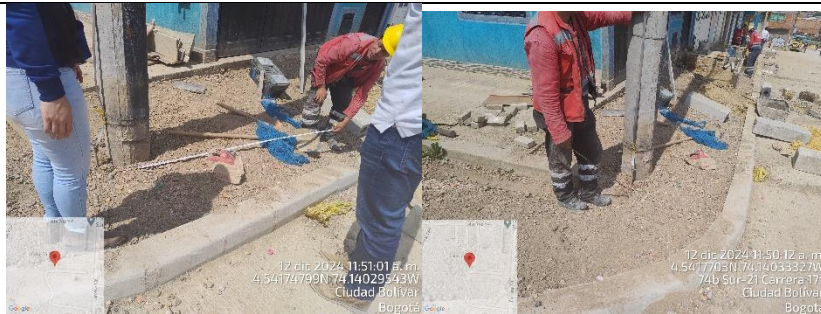
- Para predio esquinero, Cra 17 h bis 74 b 67 sur se acuerda construir cañuela en andén para el manejo de agua lluvia con desagüe hacia el hombro de la rampa vehicular y esquina hacer dos pasos.

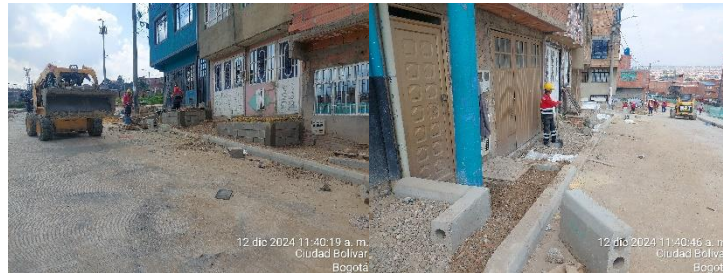
- Se adelanta la conformación de andenes de acuerdo a la topografía de cada predio.

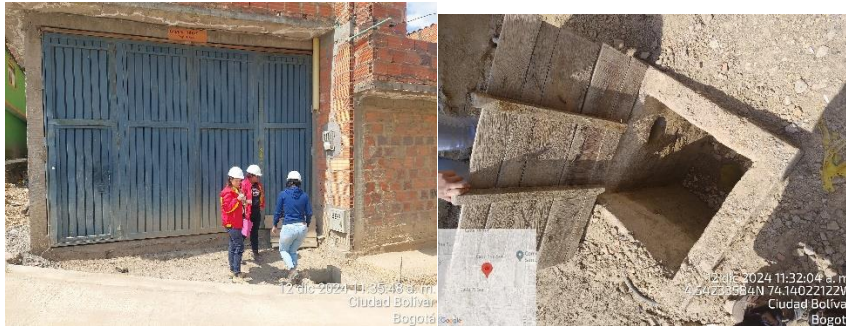
- Se evidencia una conexión ilegal realizada por propietarios de un predio de la caja de inspección ilegal a la red de alcantarillado, por lo que se pasara oficio por responsabilidad en cualquier posible daño a afectación a la red.
