Radicado: **20253040027631**

ASUNTO: Tema: Respuesta a la Proposición 446 de 2025. Impacto de los grafitis en el espacio público de Bogotá: regulación, costos de mantenimiento y percepción ciudadana.

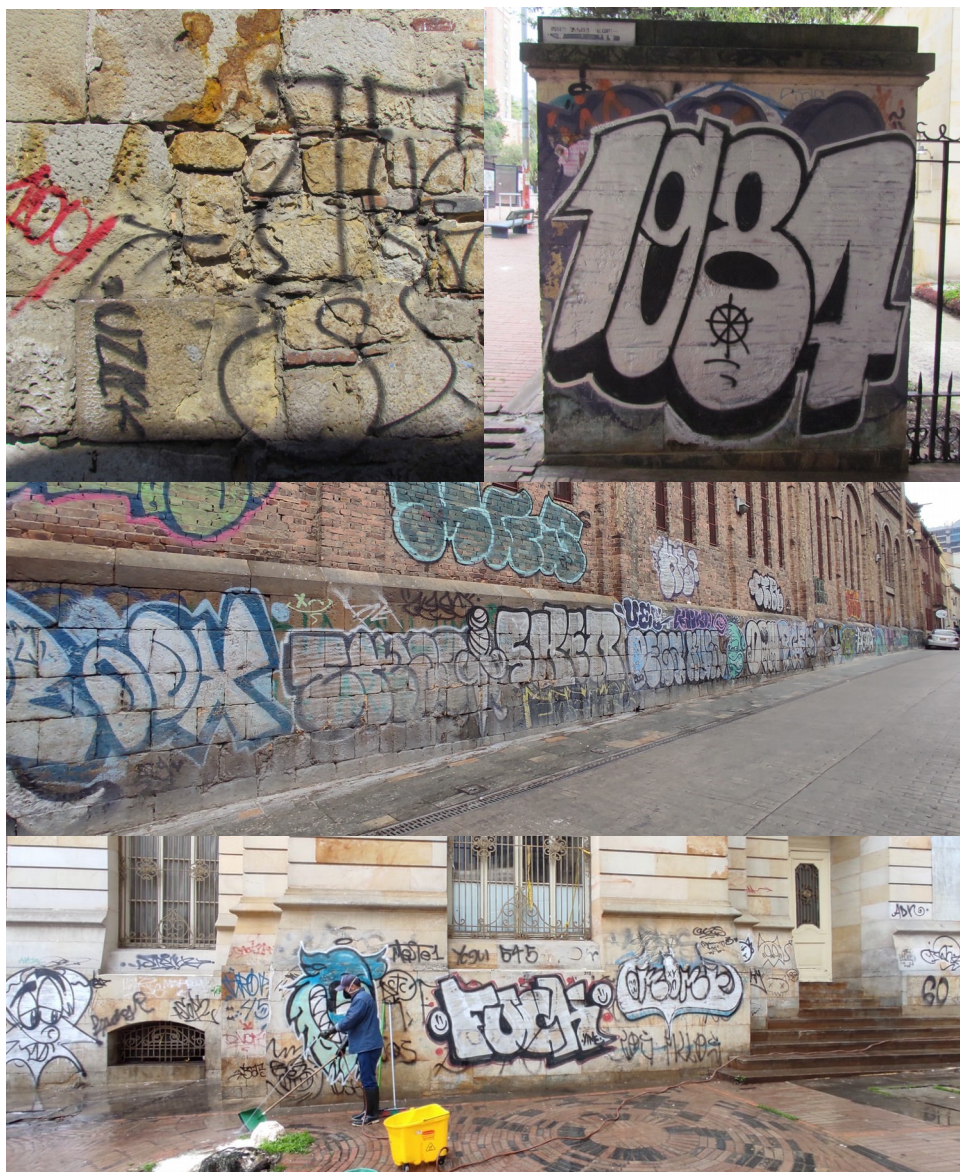
Es recurrente identificar que este tipo de lesiones conllevan a otras que generan alteraciones cromáticas debido a la penetración de las pinturas en los poros de los

elementos afectados, lo que implica procesos cada vez más especializados y costosos para su intervención. Por otro lado, debido a esta lesión y los recurrentes procesos de limpieza, se pueden llegar a causar pérdidas parciales o totales del material, alterando los valores estéticos, simbólicos e históricos que hacen parte de la composición formal de los inmuebles.

Imagen 3.- Lesiones por graffiti en fachadas patrimoniales. Equipo de Intervención en fachadas y Espacio Público. Fuente: IDPC 2025

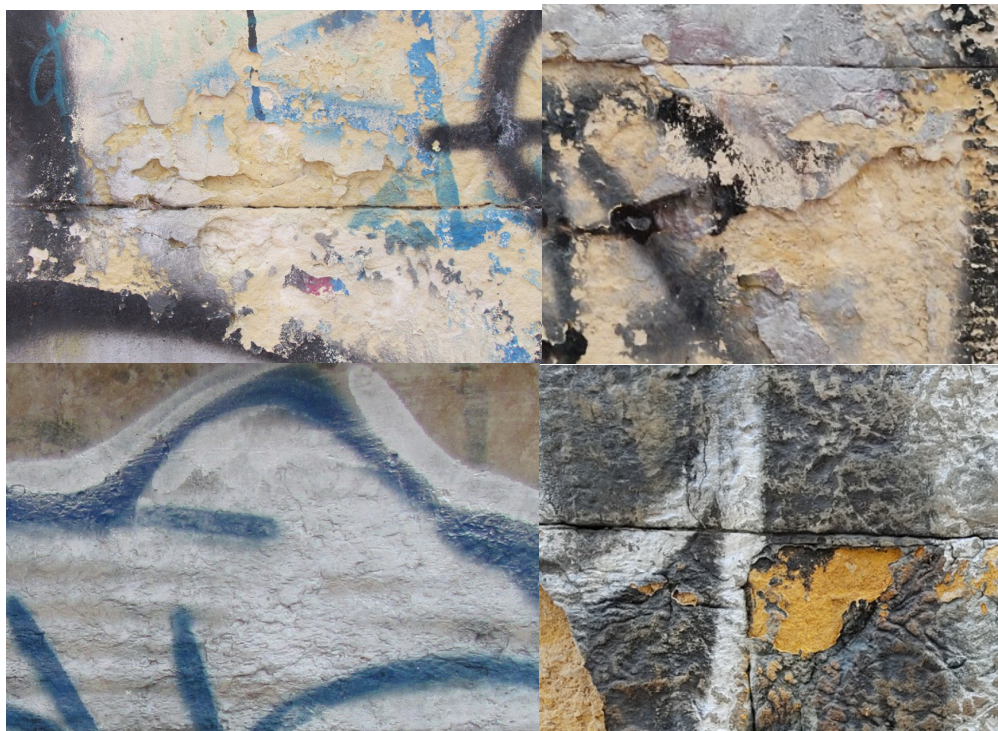
Es recurrente identificar que los propietarios y/o administradores de los inmuebles patrimoniales que se ven afectados por este tipo de lesiones, en la premura de eliminarlos implementan procesos de intervención con insumos y equipos que no son los más adecuados (pulidoras, gratas metálicas, lijas, ácidos, productos antigrafitis comerciales), en materiales como el ladrillo y la piedra, causando alteraciones cromáticas y físicas irreversibles en los elementos afectados, lo cual ha llegado a causar pérdida parcial o total de las características patrimoniales de los elementos que conforman la fachada.

Imagen 4.- Afectaciones de la materialidad por procesos de intervención. Equipo de Intervención en fachadas y Espacio Público. Fuente: IDPC 2025

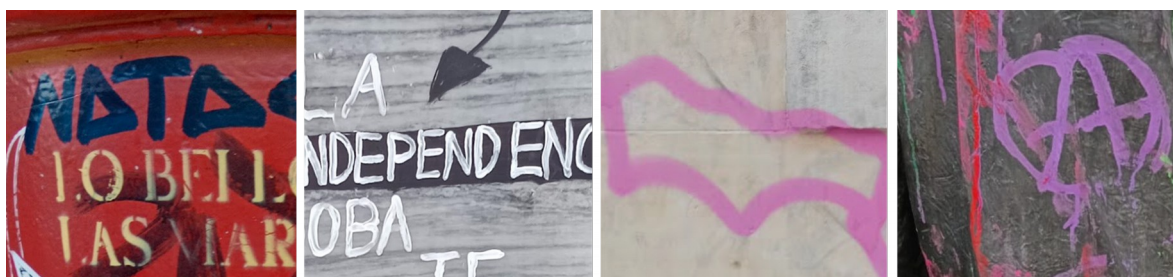
1.- Materialidad del bien mueble.- La adherencia de la pintura de grafiti está directamente relacionada con el tipo de material con el que fue elaborado el bien mueble; esto debido a que existen materiales de mayor porosidad, que permiten la penetración de la pintura, dificultando posteriormente su eliminación, siendo necesario emplear productos químicos y procesos de limpieza abrasivos, para aquellas superficies que no son pintadas o que no cuentan con un recubrimiento de fácil reposición.

Imagen 5.- Graffiti en diferentes materiales de Bienes Muebles. Fuente: IDPC 2025

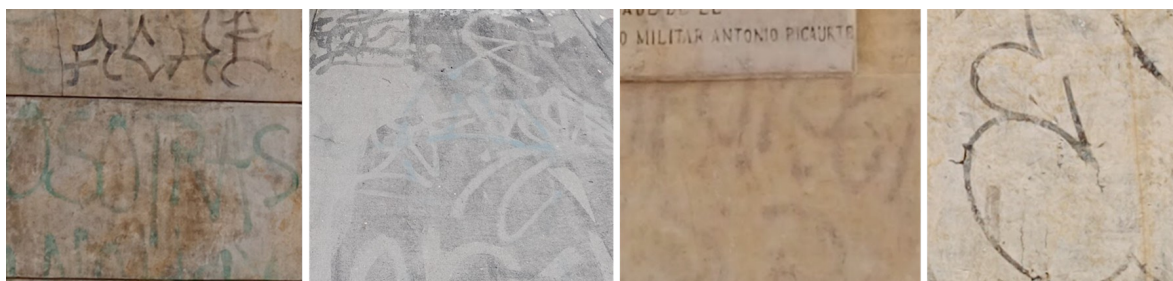
En algunos casos, la porosidad del material que permite la penetración y adherencia de la pintura, hace imposible eliminar la totalidad del grafiti, quedando de esta manera rastros y manchas del grafiti.

Imagen 6.- Rastros y manchas de grafiti después de intervención. Fuente: IDPC 2025

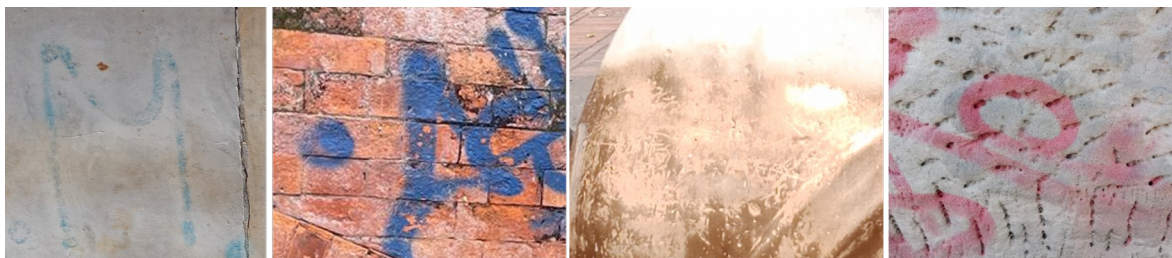
2.- Estado de conservación del bien mueble. - Cuando el grafiti es realizado sobre una superficie que presenta afectaciones como erosiones, disgregaciones, desprendimientos,

entre otras, su posterior eliminación requerirá de procesos especializados que en menor o mayor medida, de acuerdo con el avance del deterioro, generarán pérdida de material constitutivo del bien mueble.

Imagen 7.- Graffiti sobre superficies con procesos de deterioro en la superficie Fuente: IDPC 2025

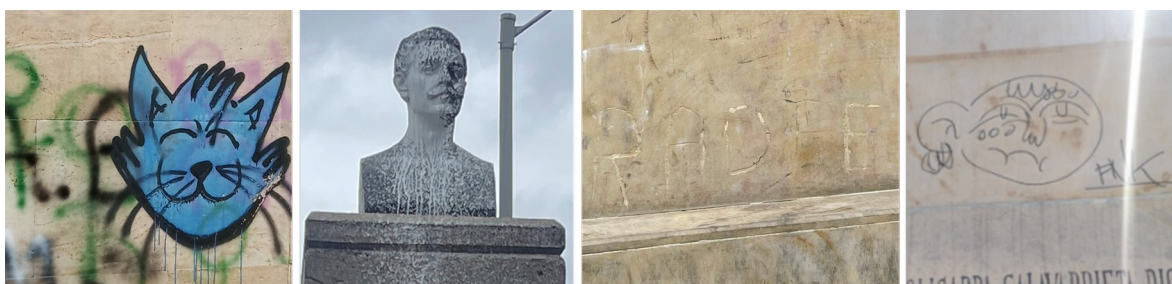
Por otra parte, algunos grafitis están siendo realizados con productos de alto contenido ácido, lo cual no solo penetra en los poros del material, sino que también erosiona la superficie con la cual tiene contacto, haciendo imposible realizar su eliminación.

Finalmente, están los grafitis por incisión, los cuales son realizados con materiales cortopunzantes, corresponden a muescas y/o cortes en la superficie que generan pérdida de material, Este tipo de afectaciones es irreversible y es un inminente proceso de degradación del patrimonio mueble.

Imagen 8.- Tipos de grafiti y manchas de pintura sobre bienes muebles. Fuente: IDPC 2025
