**INFORME DE ACCIÓN DE PREVENCIÓN Y CONTROL A LA FUNCIÓN
PÚBLICA**

**IMPACTO AMBIENTAL DE LOS LIXIVIADOS GENERADOS EN EL RELLENO
SANITARIO DOÑA JUANA A LA CUENCA DEL RÍO TUNJUELO**

**NÚMERO DE LA ACCIÓN DE PREVENCIÓN Y CONTROL A LA FUNCIÓN
PÚBLICA 6 DE SEGUNDO SEMESTRE DEL 2021**

Bogotá D.C., octubre de 2021

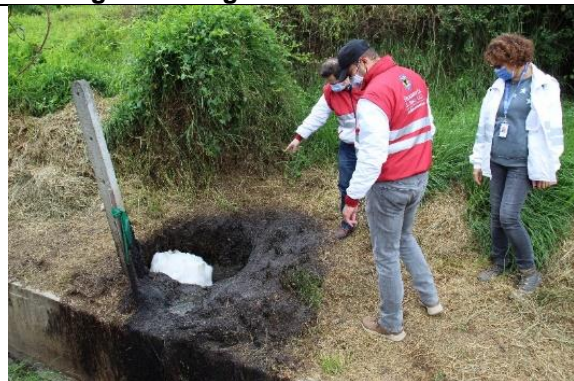
Fotografía 7. Pozo de inspección línea de descarga de lixiviados provenientes de la PTL con espumado.
Coordenadas: 4°31'22.51"N - 74° 7'41.80"W

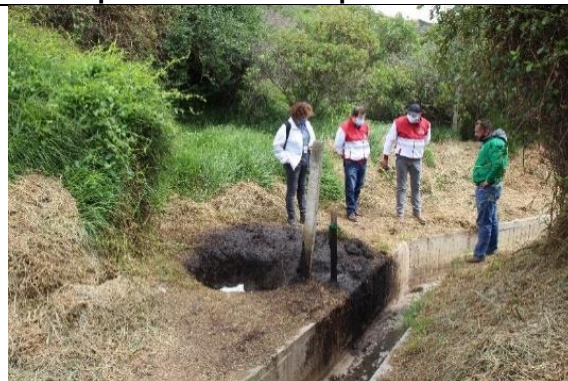
Fotografía 8. Pozo de inspección línea de descarga de lixiviados provenientes de la PTL con evidencias de rebose a canal paralelo.
Coordenadas: 4°31'22.51"N - 74° 7'41.80"W

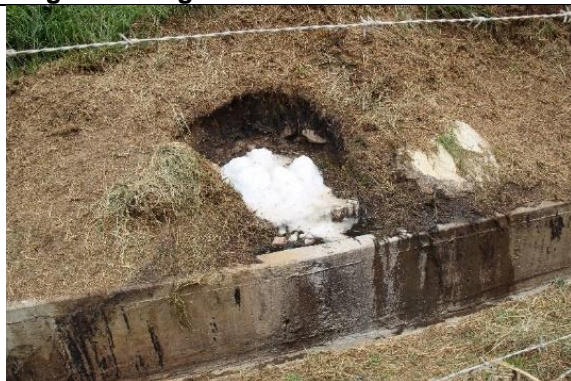
Fotografía 9. Pozo de inspección No. 2 con espumado y evidencia de rebose.
Coordenadas: 4°31'19.93"N - 74° 7'41.47"W

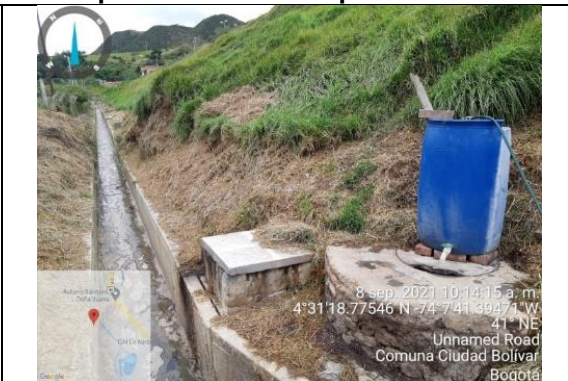
Fotografía 10. Pozo de inspección No. 3 con sistema de dosificación de antiespumante.
Coordenadas: 4°31'18.77"N - 74° 7'41.39"W

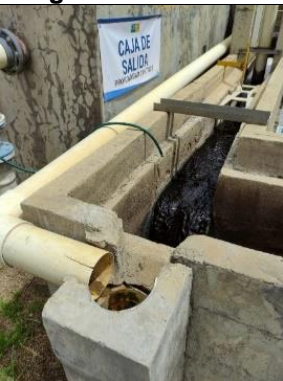
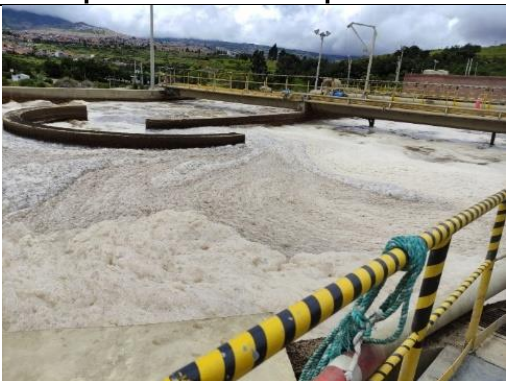
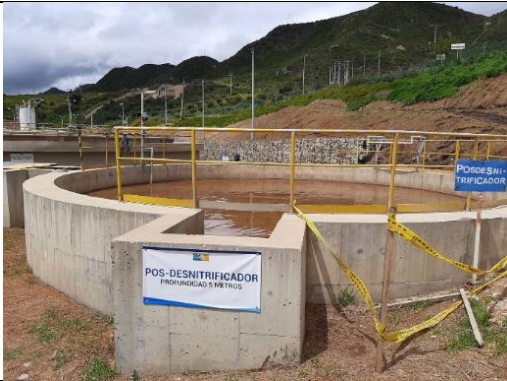
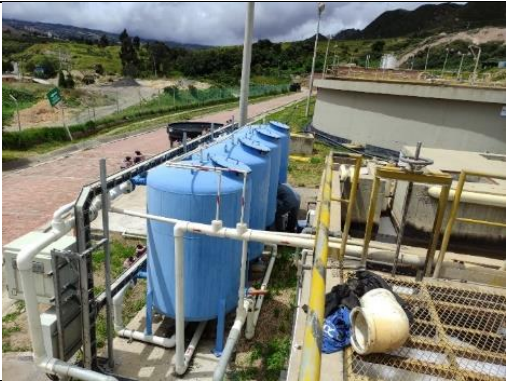
Desde dicho punto se observan algunas unidades que componen la PTL de las que no se puede verificar su efectividad ni funcionamiento (fotografías No. 11 a 14), sin embargo, en la operación del Reactor Biológico Oriental se distingue alta presencia de espumas, olores ofensivos y un flujo líquido turbio en la caja de salida, con características afines al vertimiento que desemboca en el Río Tunjuelo.

<p>Fotografía 11. Caja de salida PTL. Coordenadas: 4°31'17.57"N - 74° 7'43.75"W</p>	<p>Fotografía 12. Reactor SBR con alta presencia de espuma. Coordenadas: 4°31'17.57"N - 74° 7'43.75"W</p>

<p>Fotografía 13. Pos-denitrificador conteniendo lixiviado con una apariencia más clara que el evidenciado en la caja de salida. Coordenadas: 4°31'17.57"N - 74° 7'43.75"W</p>	<p>Fotografía 14. Baterías de filtro de arena y carbón. Coordenadas: 4°31'17.57"N - 74° 7'43.75"W</p>

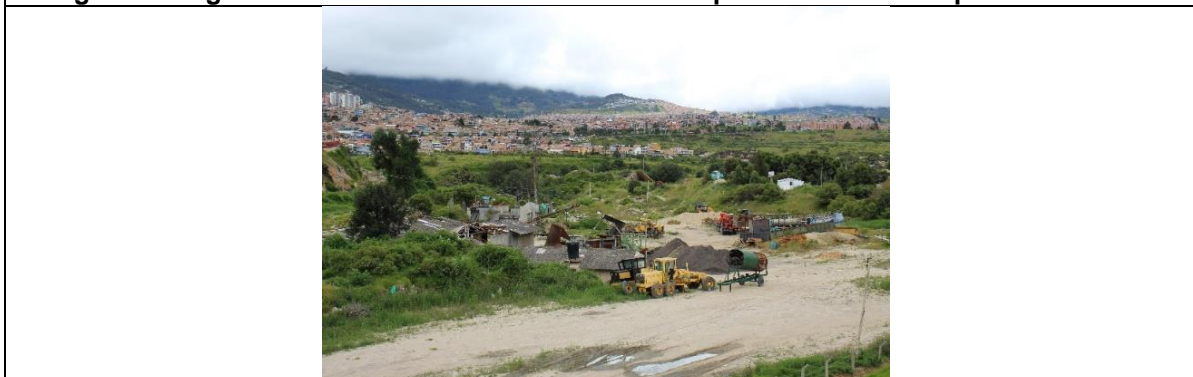
Fotografía 15. Vista general de presunta cantera o espacio usado para el procesamiento de material pétreo. Al fondo se observa el margen del río Tunjuelo.

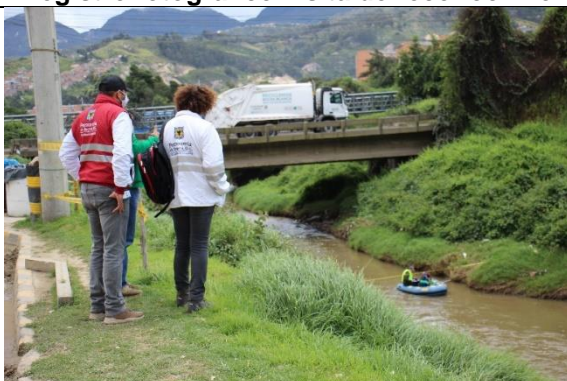
Fotografía 16. Vista general trazado de línea punto de muestreo estación RCHB TU-DJuana.
Coordenadas 4°31'31.96"N -74°07'36.17"W.

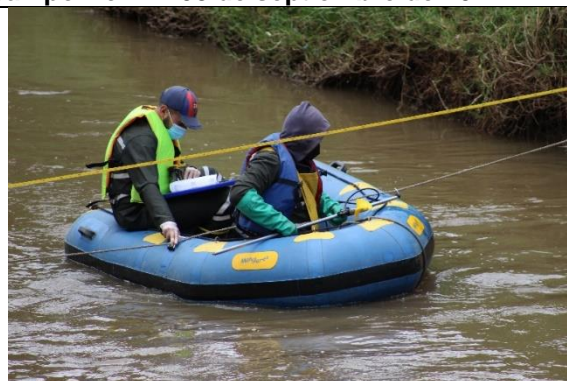
Fotografía 17. Equipo para estimación de caudal.
Coordenadas 4°31'31.96"N -74°07'36.17"W

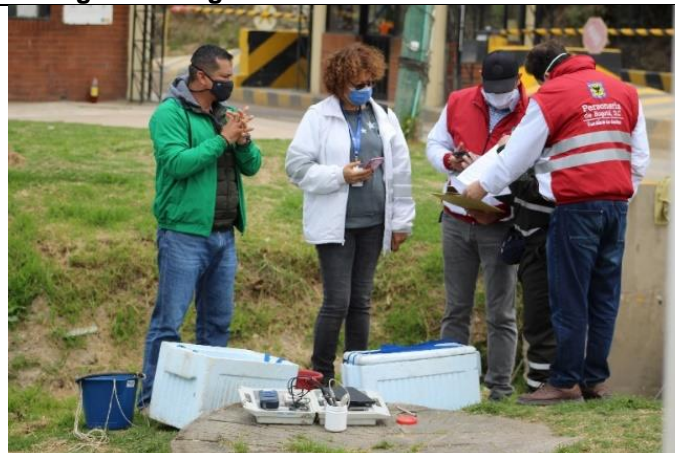
Fotografía 18. Verificación de parámetros tomados In Situ.
Coordenadas 4°31'31.96"N -74°07'36.17"W

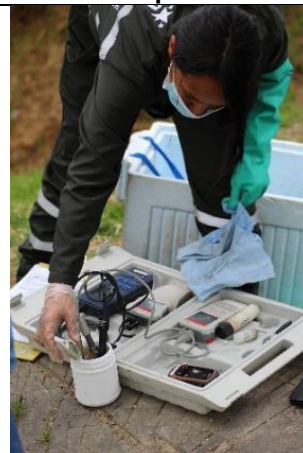
Fotografía 19. Proceso de medición pH, conductividad, temperatura ambiente y muestra, OD y posicionamiento global.
Coordenadas 4°31'31.96"N -74°07'36.17"W

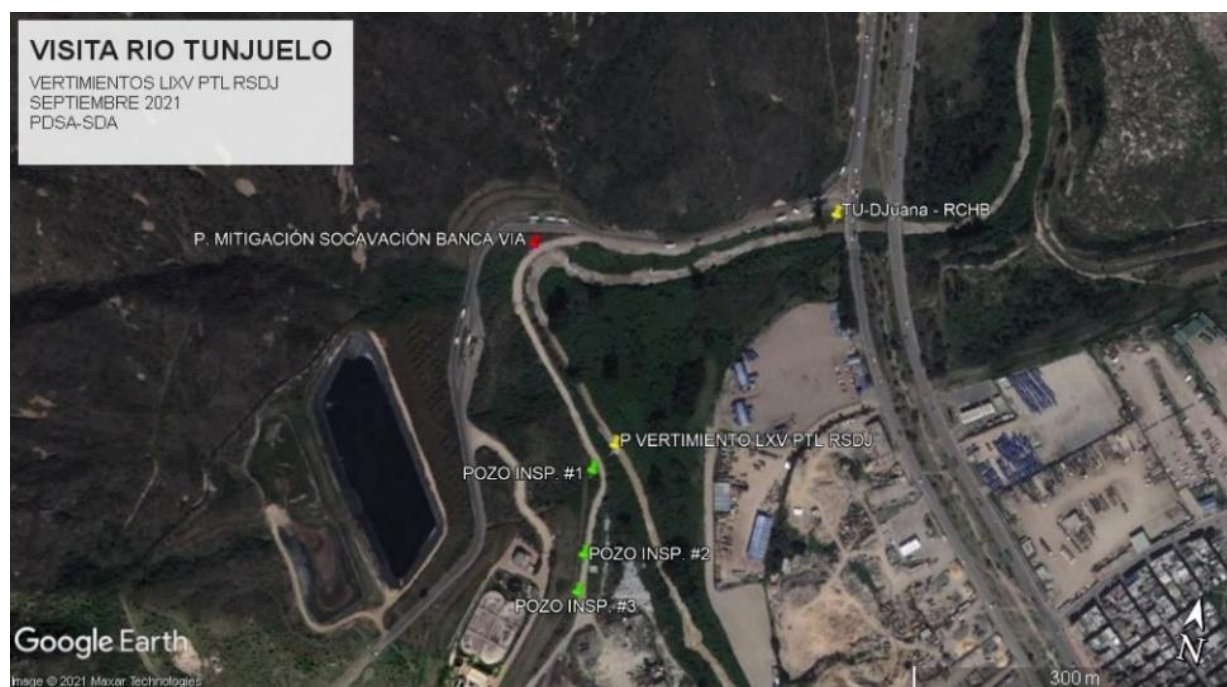
Fotografía 20. Imagen satelital esquema general de los puntos visitados el día 08/09/2021.

Se adjunta esquema general de los puntos visitados el día 08 de septiembre de 2021.

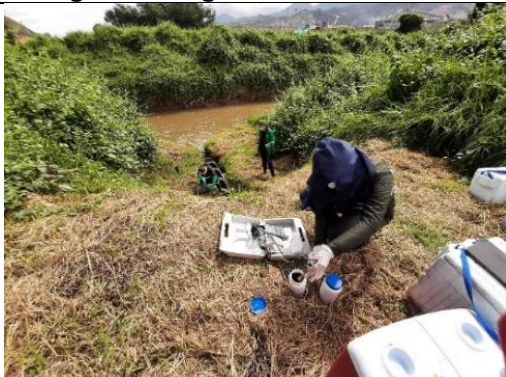
Fotografía 29. Medición parámetros a la altura de la descarga de lixiviados.
Coordenadas: 4°31'23.40"N - 74° 7'41.30"W

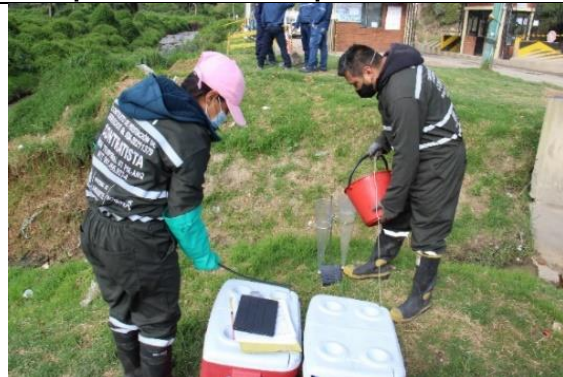
Fotografía 30. Medición parámetros estación RCHB TU-DJuana.
Coordenadas: 4°31'31.96"N -74°07'36.17"W

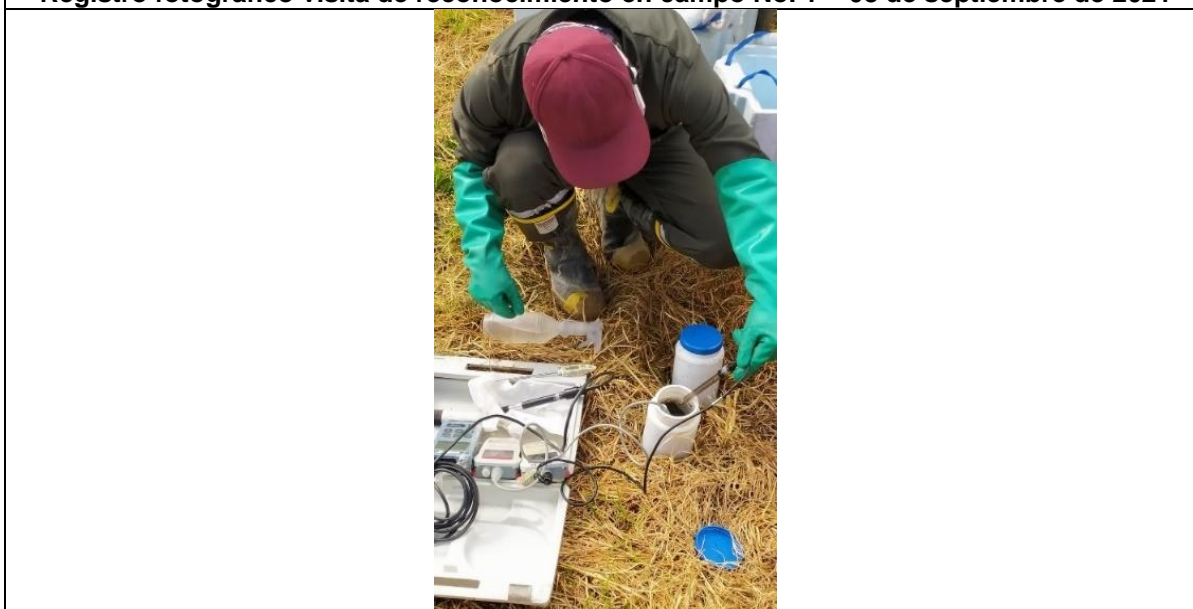
En recorrido de verificación al punto de vertimiento de lixiviados, este ente de control encontró que al cuerpo de agua son arrojados líquidos de color muy oscuro casi negro, con olor intenso y ofensivo, en abundante caudal lo que evidencia que estos no están siendo tratados adecuadamente en la PTL (ver fotografía 33).

Fotografía 32. Medición In Situ de parámetros de calidad de agua de los lixiviados vertidos al cauce del Río Tunjuelo, se observa claramente el color pardo oscuro-negro de los mismos justo en el punto de descarga.

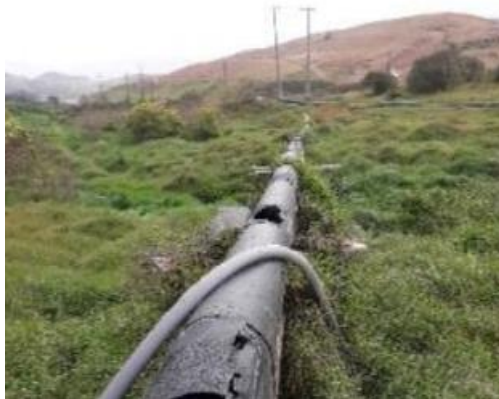
Fotografía 33. Cañuelas (tubos de conducción) abiertas sin ser atendidas por el consorcio CGR.

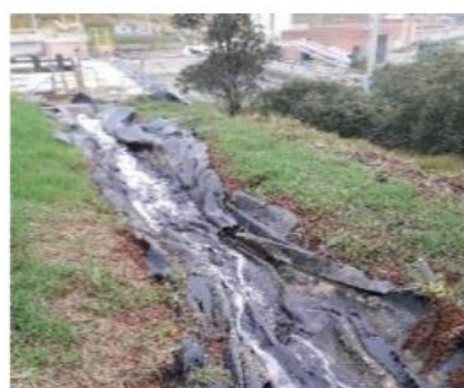
- *Igualmente informa de un pondaje que a pesar de estar “no operativo” por daños en la geomembrana, es utilizado por el operador.*
- *CGR en el periodo revisado no realizó mantenimiento a los pondajes según lo establecido en el laudo arbitral y en la periodicidad determinada en el contrato de concesión 344 de 2010.*

Fotografía 34. Líneas de conducción sin mantenimiento y con la geomembrana en mal estado.
