**REFERENCIA:** CONTRATO No. 7077772 DE 2024. *INTERVENTORIA INTEGRAL AL CONTRATO DE EJECUCION DE LAS OBRAS DE ADECUACIÓN, MEJORAMIENTO Y MANTENIMIENTO CORRECTIVO DE LAS PLANTAS FÍSICAS, ASI COMO LA EJECUCIÓN DE OBRAS MENORES, QUE PERMITAN A TRAVES DE LA ATENCIÓN DE EMERGENCIAS Y DE NECESIDADES FISICAS PRIORITARIAS, GARANTIZAR EL FUNCIONAMIENTO Y LA PRESTACION DEL SERVICIO DE LA INFRAESTRUCTURA FISICA EN LOS COLEGIOS DISTRITALES Y LAS SEDES ADMINISTRATIVAS EN LA LOCALIDAD DE SUMAPAZ.*

**ASUNTO:** Concepto de viabilidad de solicitud de prórroga al contrato de obra número CO1.PCCNTR.7004833.

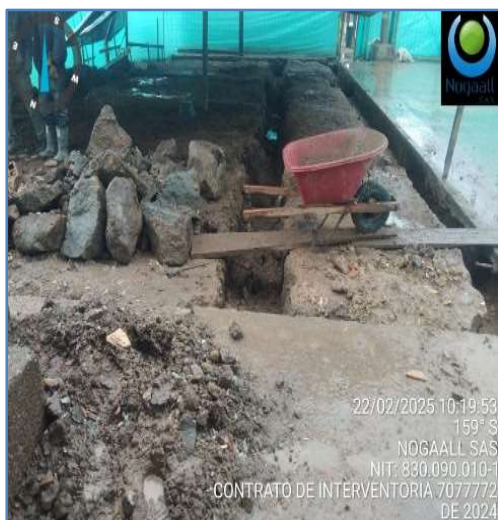
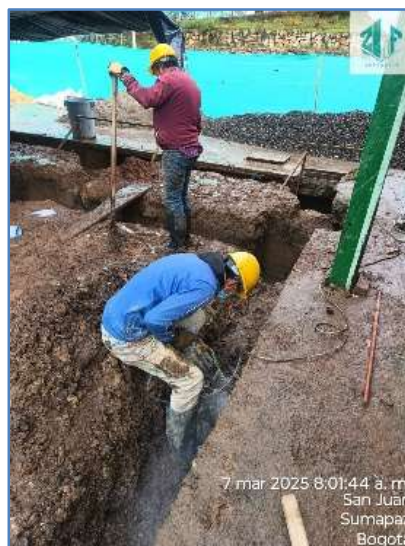
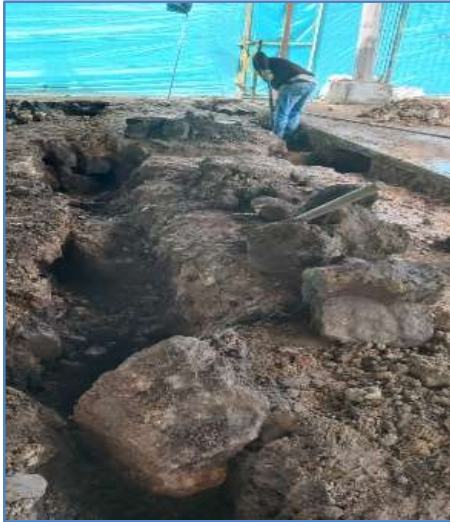
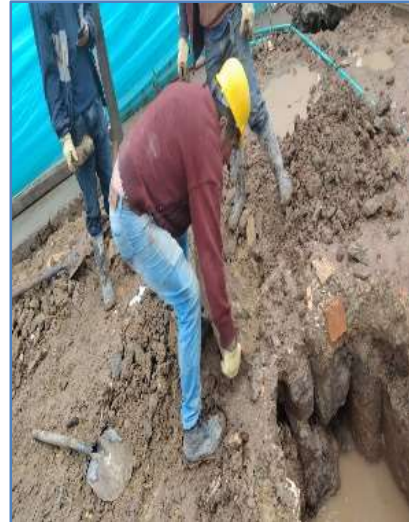
*Ilustración 1. material rocoso hallado en las excavaciones*

*Ilustración 2. material rocoso hallado en las excavaciones*

Ilustración 3. material rocoso hallado en las excavaciones

Ilustración 4. material rocoso hallado en las excavaciones

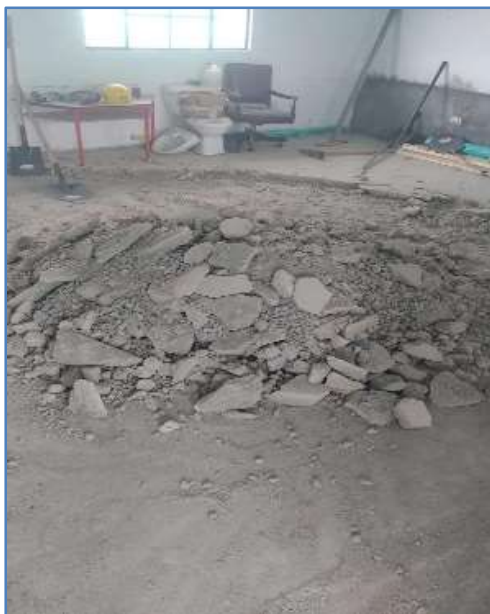
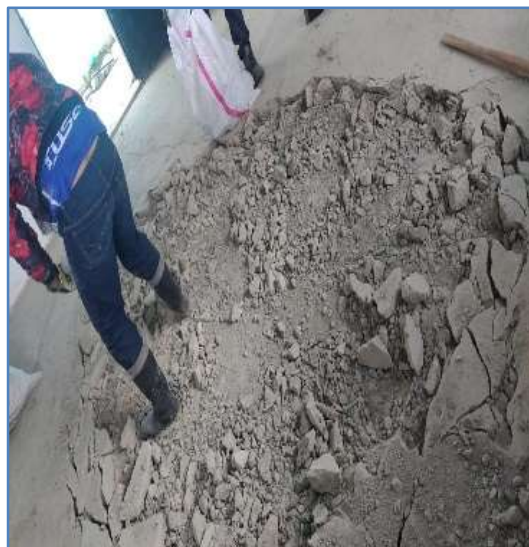
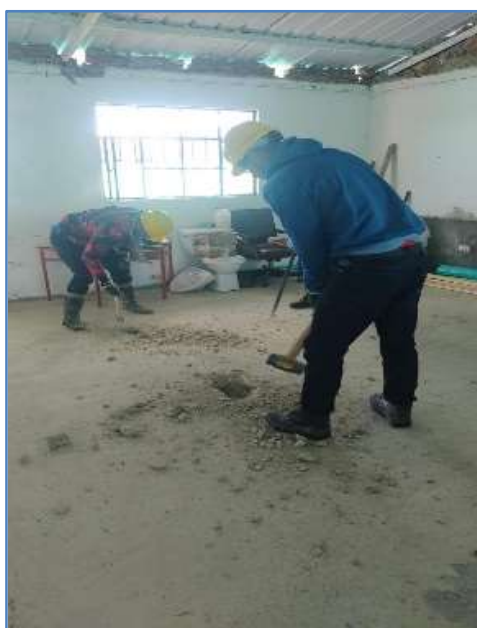
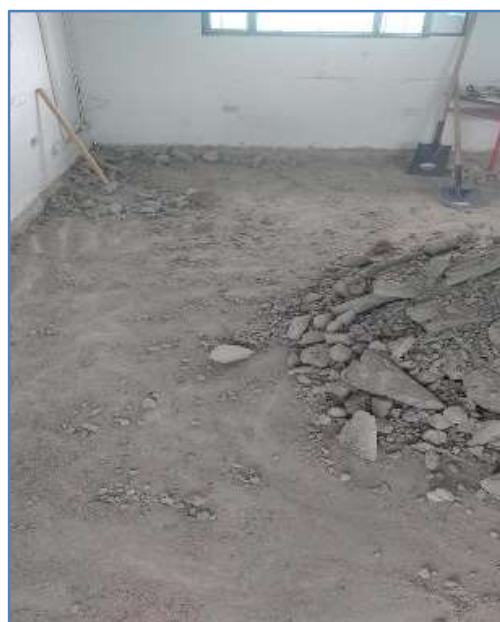
*Ilustración 5. Demolición de placa.*

*Ilustración 7. Demolición de placa*

*Ilustración 6. Demolición de placa*

*Ilustración 8. Demolición de placa*

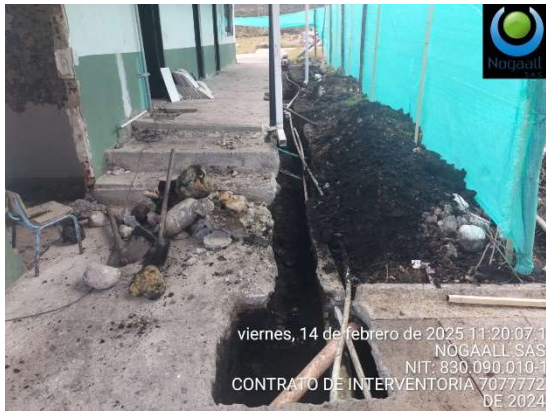
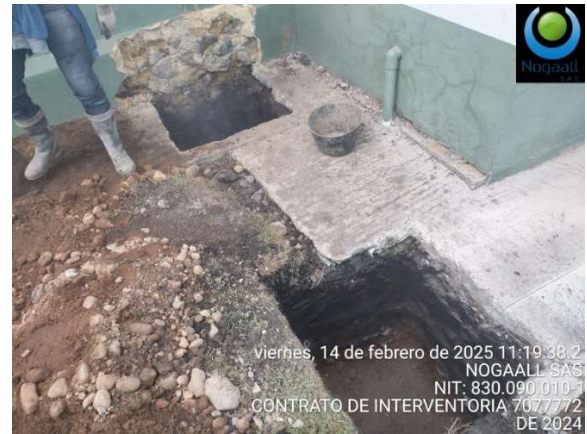
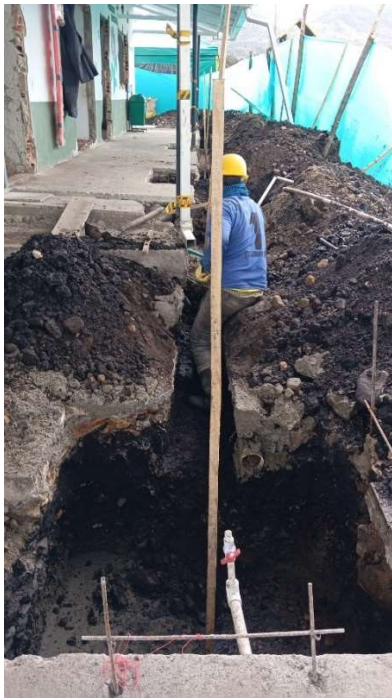
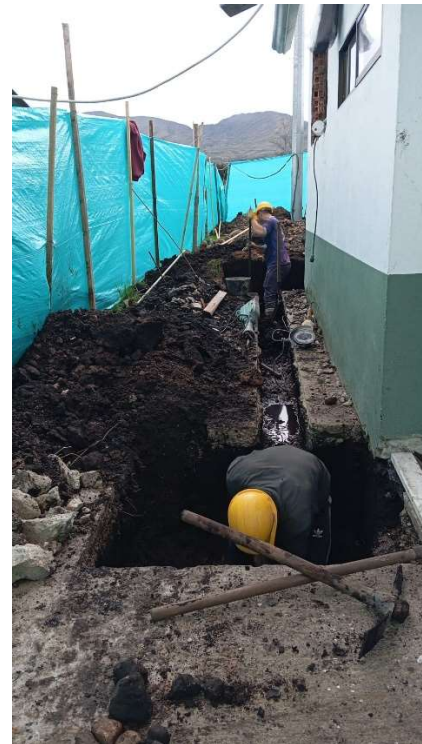
- Recursos humanos: Cuadrilla fija compuesta por 1 oficial y 3 ayudantes.
- Ajustes a las soluciones estructurales de las cimentaciones estuvieron disponibles a partir del 24.02.2025 que ocasionaron que las zapatas pasaran de dimensiones 0.80x 0.80 m a dimensiones promedio de 1.20 x 1.20 m. (ver croquis estructural de planta).

*Ilustración 9. Excavación de propuesta de 0.8 X 0.8 m.*

*Ilustración 11. Excavación inicial.*

*Ilustración 10. Ampliación de la excavación.*

*Ilustración 12. Ampliación de excavación*

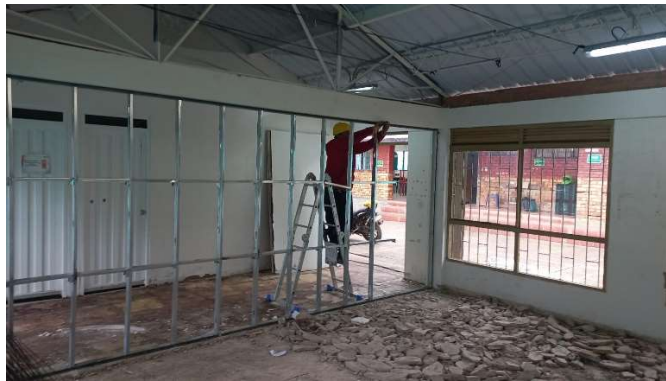
El día 05 de febrero de 2025 se evidencia que se hace demolición de alíado en piso en comedor, siendo la actividad contemplada; sin embargo, se pudo evidenciar que la placa no contaba con la calidad óptima de materiales (concreto pobre) y con un espesor variable entre 3 cm y 8 cm, por lo cual se recomendó que esta placa existente no fuera la definitiva si no que era necesario la construcción de una nueva cumpliendo con la calidad del concreto para poder avalar una garantía.

*Ilustración 13. Retiro de alíado en piso.*

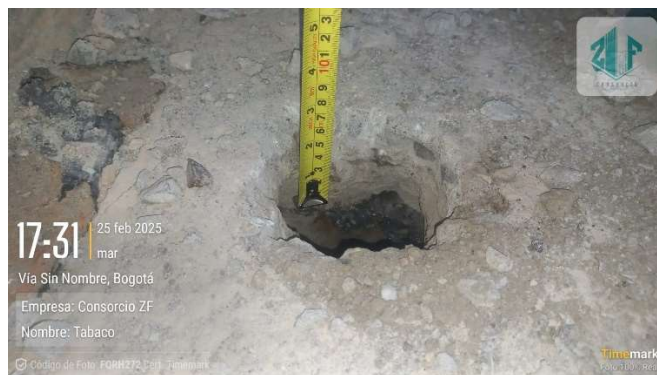
Al alcanzar el nivel de la placa de contrapiso, se evidenció que esta no fue nivelada de manera uniforme, presentando variaciones en su espesor. Además, se identificó la presencia de recebo sin compactar sobre el plástico de polietileno, lo cual es un error constructivo, ya que, según el procedimiento adecuado, dicho material debe ubicarse por debajo de la membrana para garantizar la estabilidad y funcionalidad del sistema. Estas deficiencias comprometen la calidad de la nueva fundición, haciendo necesaria la demolición de la placa existente para ejecutar una solución conforme a los estándares técnicos requeridos.

*Ilustración 14. Espesor de la placa menor a 5 cm*

Esta solicitud se fundamenta en la necesidad de garantizar una adecuada fundición de placa de contrapiso, con el fin de garantizar una correcta construcción conforme a las normas vigentes y evitar que el acabado final se vea comprometido por irregularidades, deficiencias estructurales o problemas de nivelación.

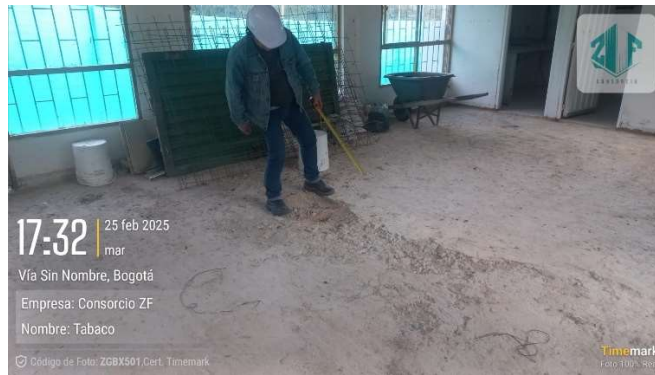
*Ilustración 15. Desgaste de placa existente*

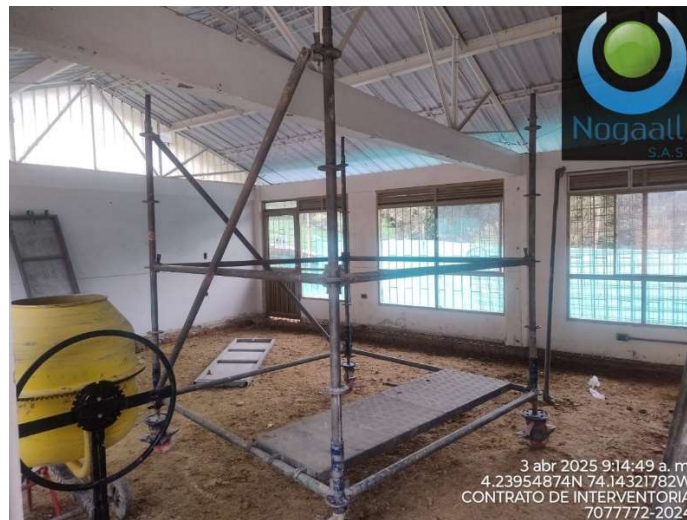
*Ilustración 16. Demolición de placa, relleno y compactación*

Con lo mencionado anteriormente el día 19 de marzo se tomó la decisión en acta de avance de obra (reporte) la decisión de demolición total de placa además de preparación de terreno para el adecuado proceso de relleno y compactación, esta actividad adicional toma un tiempo de 2 días de demolición, 2 días de excavación y retiro de material, (actividades que a la fecha ya se realizaron), 1 día de relleno y compactación, 2 días de instalación del polietileno y malla electrosoldadas, y 1 día de fundida de placa de contrapiso, finalmente un total de 8 días de trabajo.

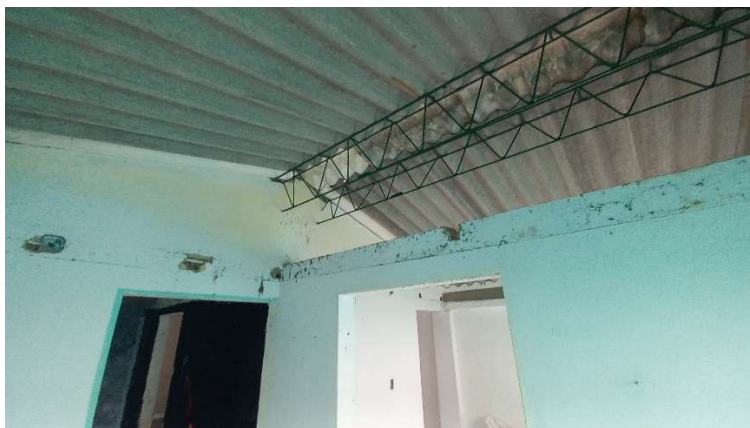
Inicialmente se contempló la instalación de la cubierta sobre la estructura existente; sin embargo, una vez retirado el cielo raso en vivienda docente se requería evaluar los puntos de apoyo de la cubierta. El 7 de febrero, se identificó que no había elementos estructurales; es por ende que se solicita una solución técnica del ingeniero estructural quien realiza visita el 15 de febrero de 2025, a su vez propone construir una viga de confinamiento para la mampostería y la cual funcionara como apoyo para la cubierta, propuesta que entrega el 13 de marzo, esta propuesta fue aprobada parcialmente por interventoría el 14 de marzo y la definitiva fue aprobada el 31 de marzo.

*Ilustración 17. Estructura sin viga de confinamiento.*

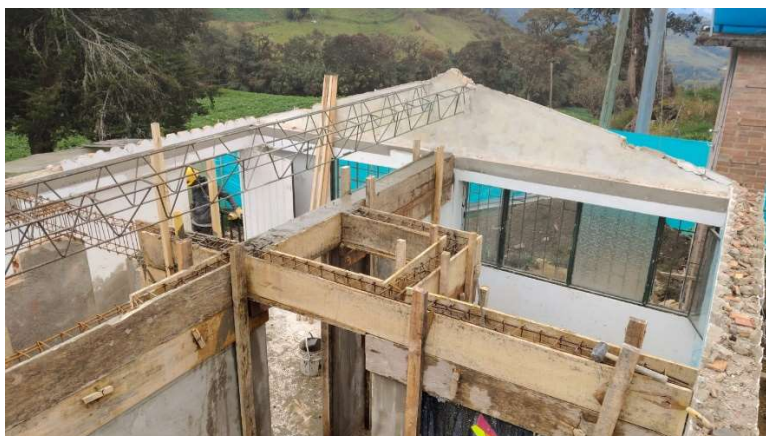
*Ilustración 18. Construcción de vigas de confinamiento.*

Con lo mencionado anteriormente se tiene como adición las actividades del anclaje de la viga a los muros; actividad que con lleva 2 días, figurado de acero 4 días, armadura para las vigas 6 días, encofrado y fundida de las mismas 12 días.

A la fecha esta actividad ya se está ejecutando como se evidencia en la fotografía.

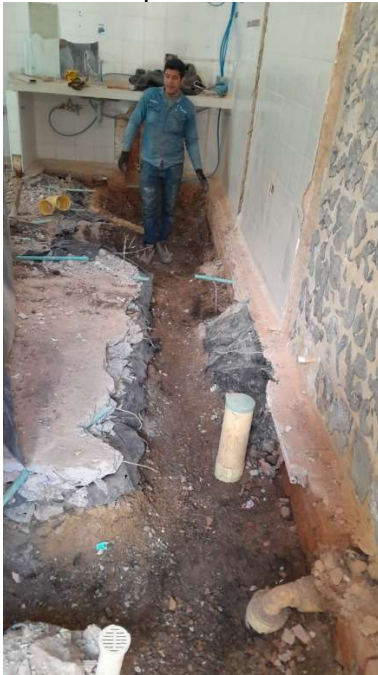
Ilustración 19. Demolición de placa en cocina.

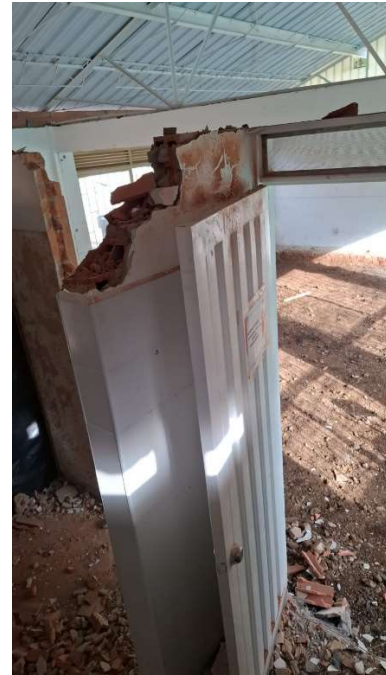
Ilustración 20. Demolición de muro despensa - cocina

Adicional, cuando se inició actividad de preparación de cuchillas para la viga de confinamiento, se pudo observar que el muro divisorio de cocina y despensa se encontraba suelto, lo que era un riesgo para el personal que permanecerá en cocina, por lo que fue necesario tomar la decisión de demolerlo.

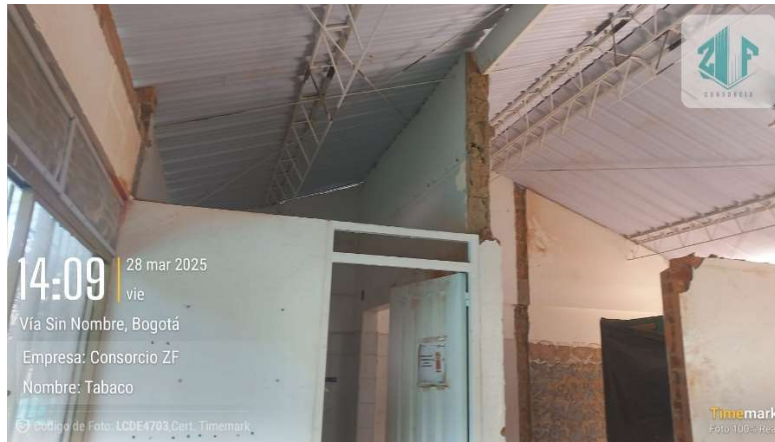
*Ilustración 21. Demolición muro cocina - comedor.*

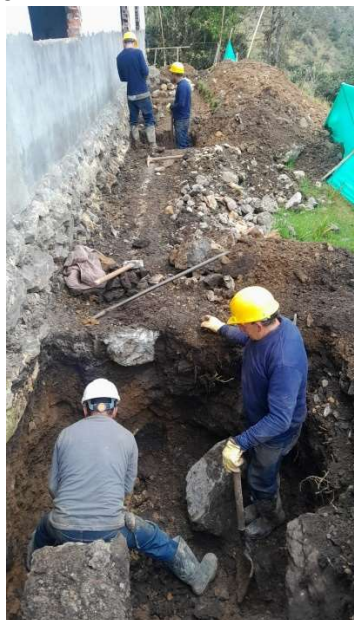
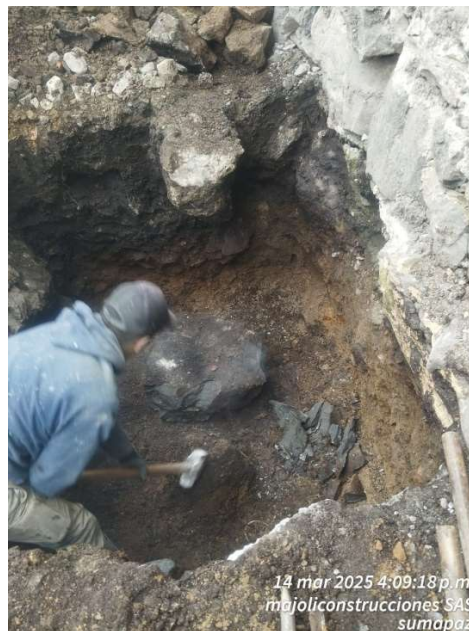
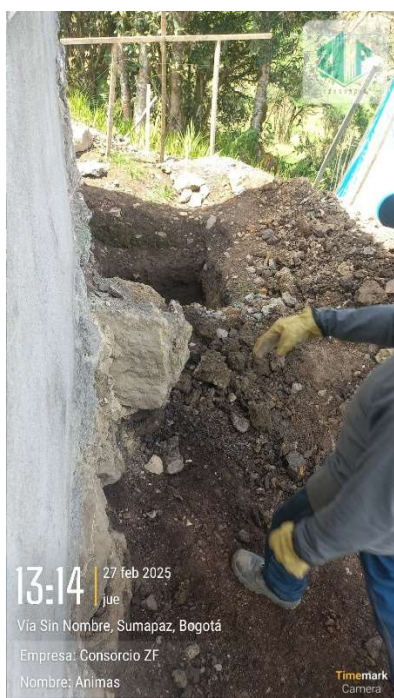
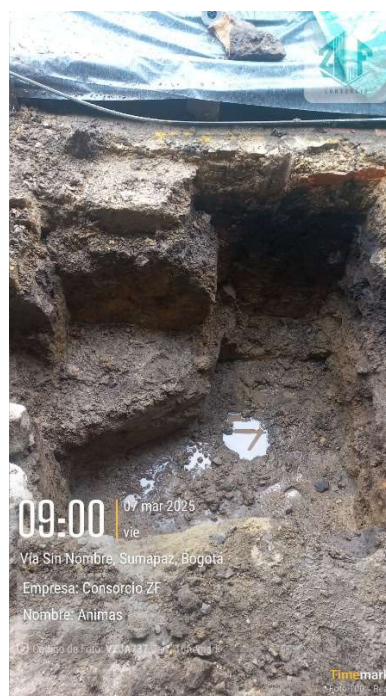
Para el proceso de excavación se contempló como una excavación manual, y durante la ejecución de la actividad empezó a evidenciar que el suelo no solamente presentaba arcillas o recebo, también apareció material como rocas y estructuras en concreto, lo que posteriormente se convirtió en una actividad de excavación con equipo mecánico, esta actividad se realizó por medio de martillo demoledor (equipo que estaban contemplado inicialmente solo para demoliciones de andenes y placas) para poder realizar la rotura del material y poder evacuarlos de las excavaciones de zapatas y vigas de amarre.

*Ilustración 22. Material en concreto encontrado en excavaciones*

*Ilustración 23. Material Rocoso encontrado en excavaciones*

*Ilustración 24. Material Rocoso en excavación*

*Ilustración 25. Material Rocoso en excavación.*

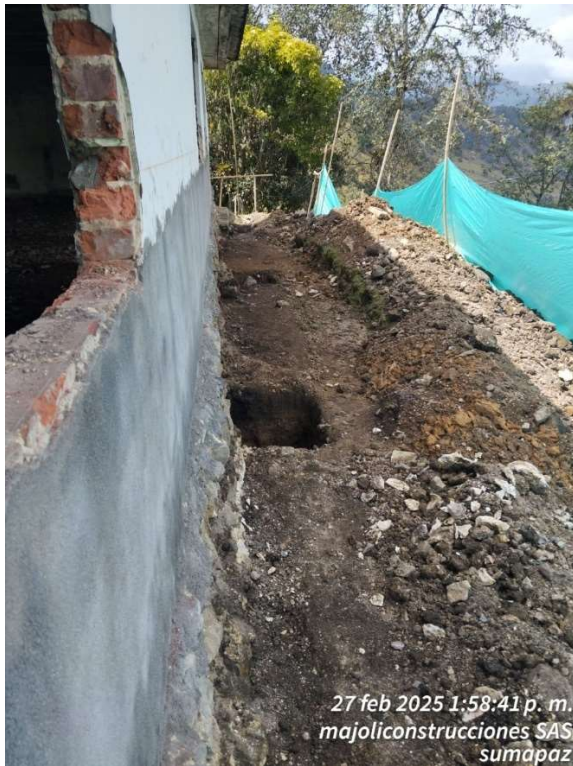
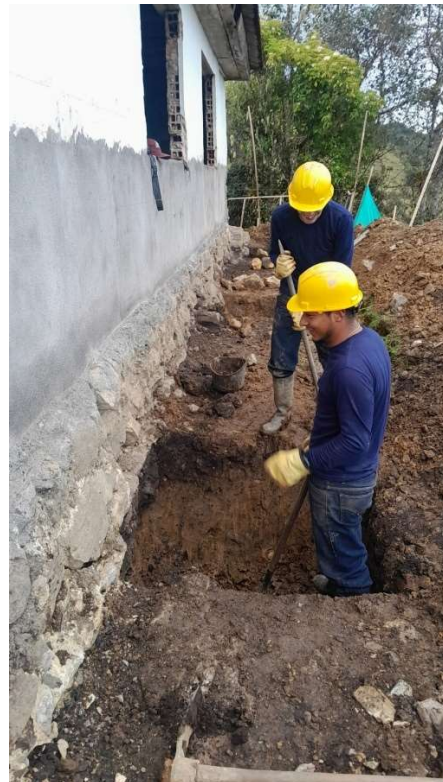
Para el día 3 de febrero se dio inicio a las excavaciones manual de las zapatas y vigas de cimentación; teniendo en cuenta las condiciones del suelo detectadas en la excavación, se realiza una visita con los asesores estructurales; el día 15 de febrero en donde se ejecuta la prueba de penetrómetro, con la cual de acuerdo a las recomendaciones de los especialistas estructurales es necesario un ajuste a las dimensiones de las zapatas. Lo anterior con llevo a un aumento de dimensiones, que amplio el tiempo programado de excavación de zapatas teniendo una diferencia de 51,94 m<sup>3</sup> lo que corresponde a 12 días de trabajo adicional.

Ilustración 26. Excavación inicial.

Ilustración 27. Ampliación de excavación

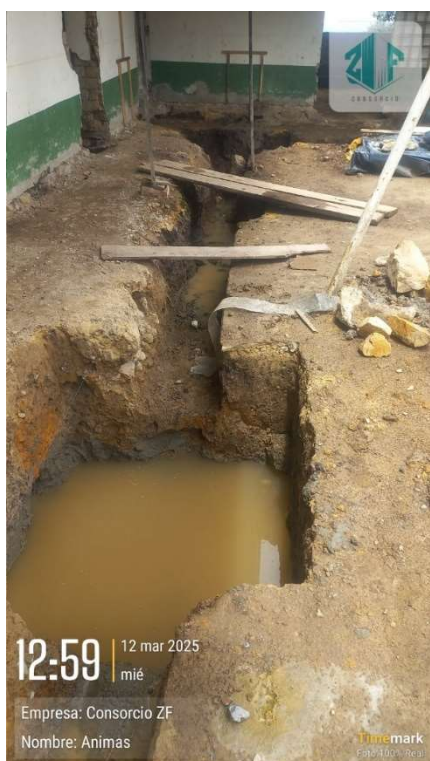
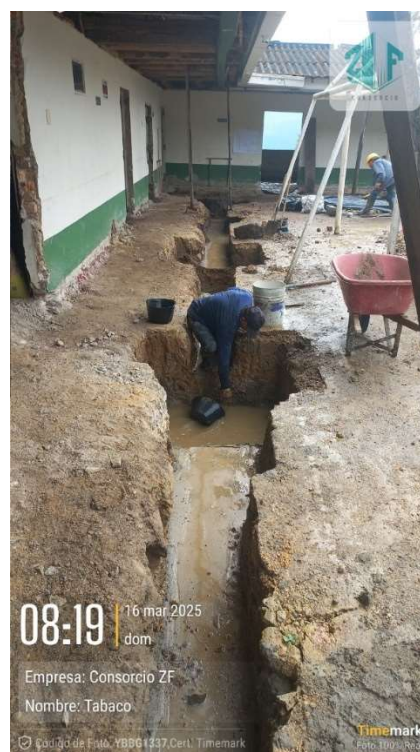
*Ilustración 28. excavaciones inundadas.*

*Ilustración 29. Evacuación de agua.*

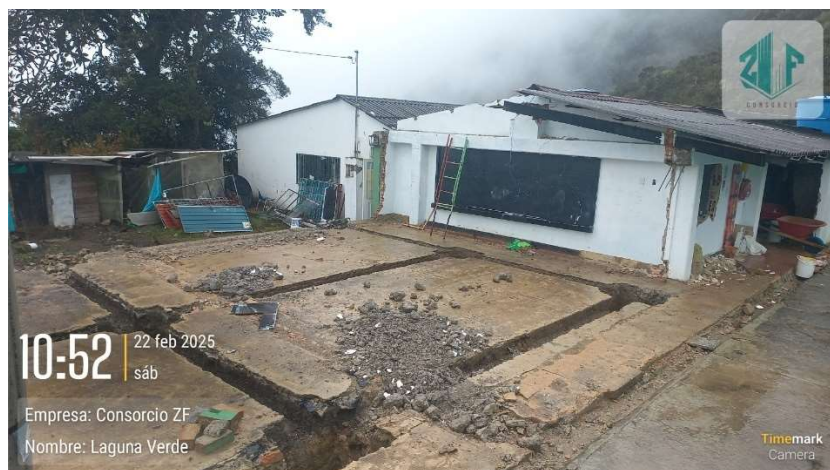
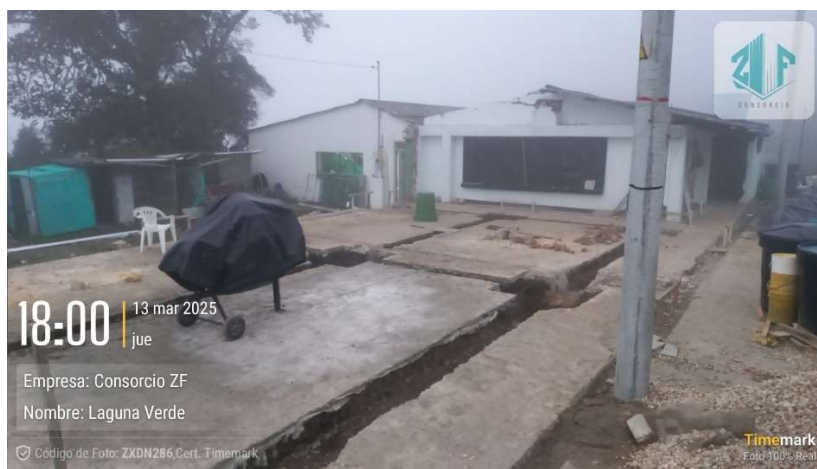
Para el día 3 de febrero se dio inicio a las excavaciones manual de las zapatas y vigas de cimentación; teniendo en cuenta las condiciones del suelo detectadas en la excavación, se realiza una visita con los asesores estructurales; el día 15 de febrero en donde se ejecuta la prueba de penetrómetro, con la cual de acuerdo a las recomendaciones de los especialistas estructurales es necesario un ajuste a las dimensiones de las zapatas. Lo anterior conllevó a un aumento de dimensiones lo que amplió el tiempo programado de excavación de zapatas teniendo una diferencia de  $14,93 \text{ m}^3$  lo que corresponde a 6 días de trabajo adicional.

*Ilustración 30. Excavación de 0.8 x 0.8 m.*

*Ilustración 31. Excavación ampliada.*

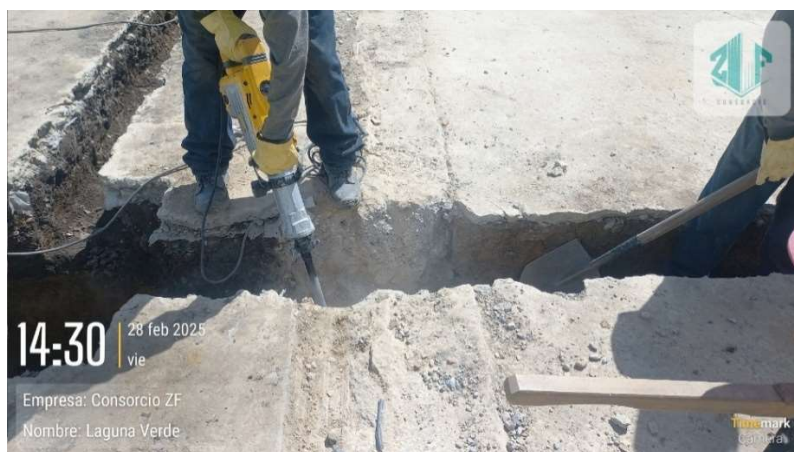
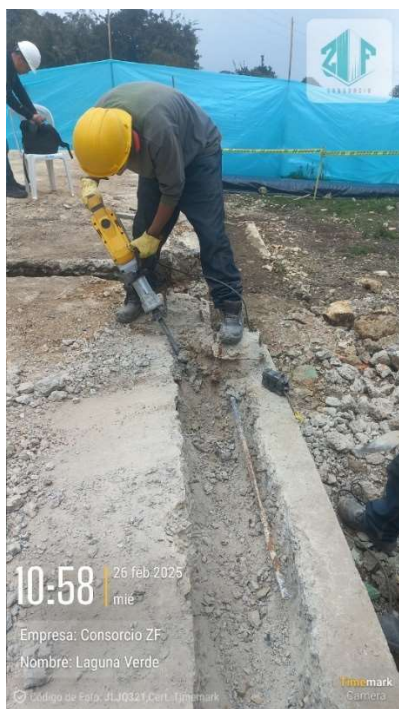
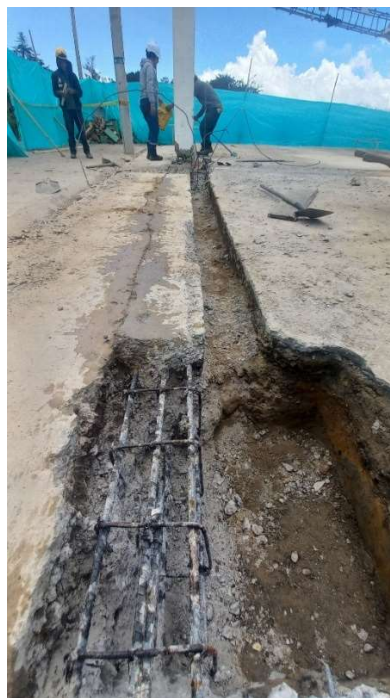
Para el proceso de excavación se contempló como una demolición de viga y placa existente para poder construir la nueva estructura de cimentación, y durante la ejecución de la actividad empezó a evidenciar que se encontraban dos vigas de concreto una sobre otra y requirió demoler para las zapatas nuevas, adicional los aceros que presentaba la estructura existente contaba con aceros sobredimensionados; convirtiéndose en un aumento de cantidad para demolición de concreto y se requirió la actividad de corte de acero.

*Ilustración 32. Demolición de vigas.*

*Ilustración 33. Demolición de zapatas.*

*Ilustración 34. Aceros para corte.*

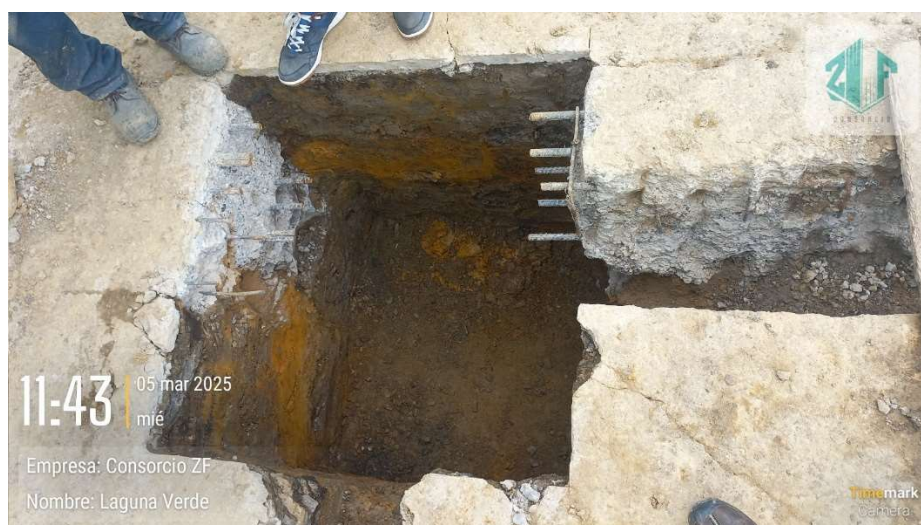
Ilustración 35. Corte de aceros.

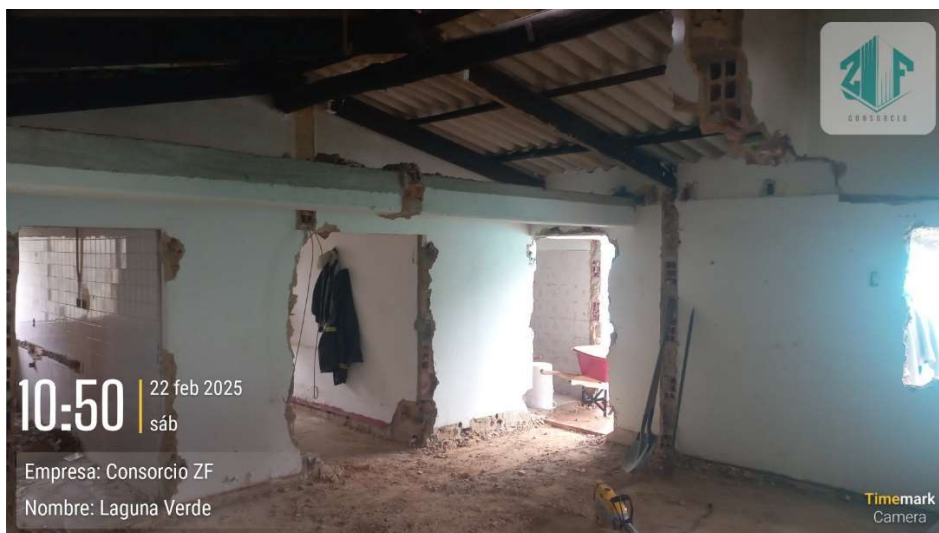
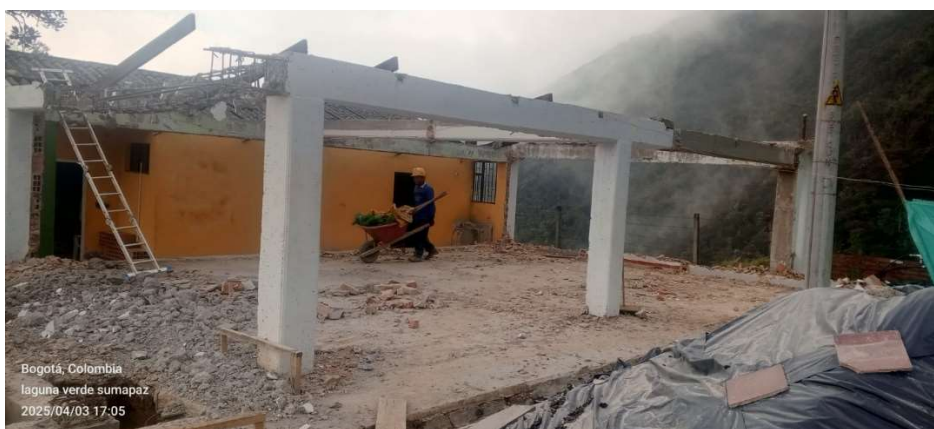
*Ilustración 36. Viviendas docentes antes de demoler.*

Ilustración 37. Viviendas docentes después de demoler.

La segunda opción es la demolición de la viga aérea y mantener las columnas existentes, para posteriormente reconstruir las vigas de confinamiento en concreto con la distribución adecuada y requerida para que sirva de apoyo a la cubierta e instalación de muros nuevamente en mampostería.

Se está desarrollando en este momento la actividad de demolición y en cuanto a la reconstrucción se requiere un tiempo total de 26 días, los cuales no estaban contemplados inicialmente.

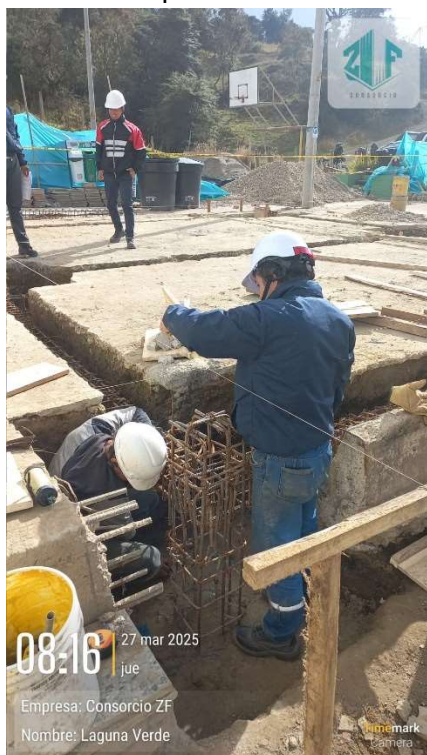
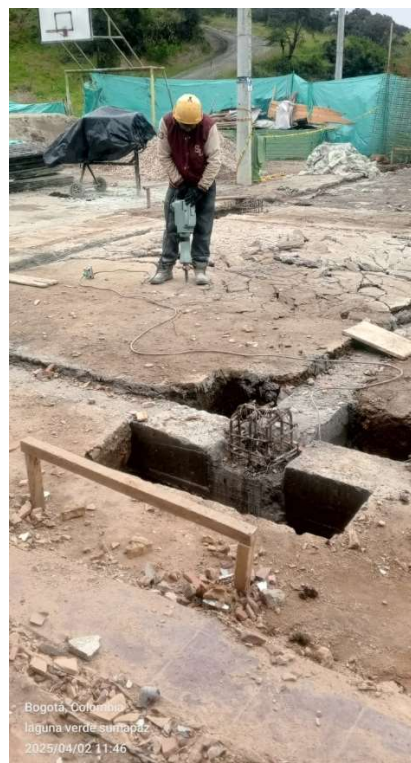
En obra al validar niveles de la cimentación, se evidencio un desnivel de 18 cm, siendo la parta más alta la zona de aula 1 y la más baja en vivienda docente, por lo cual era necesario hacer un ajuste; opción 1 consistía en extender los pedestales de cimentación, y ajustar la placa de contrapiso para poder nivelar la estructura total; la opción 2 consistía en demoler la placa, nivelar el terreno y mantener la propuesta de cimentación.

Ilustración 38. Toma de niveles en placa.

Ilustración 39. Demolición de Placa de cimentación.

contemplar el tiempo de demolición y retiro de RCD 4 días, nivelación de terreno 2 días, relleno y compactación 2 día, instalación de polietileno y malla electrosoldada 1 día, Fundida de placa 1 días

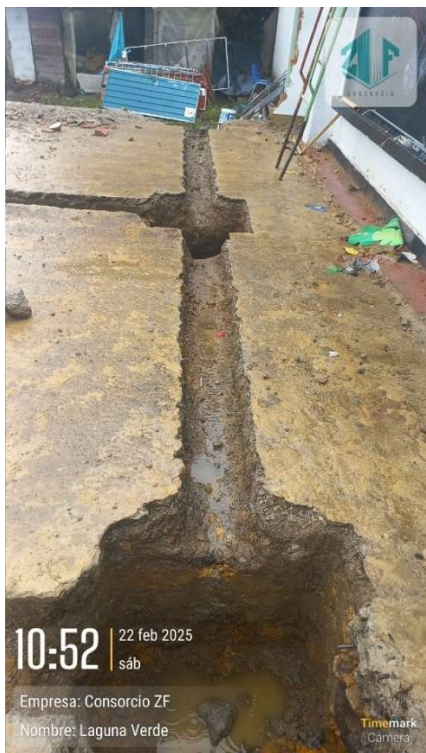
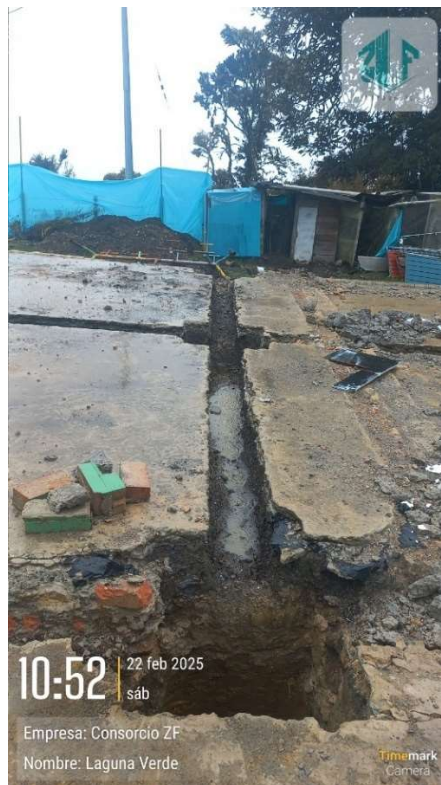
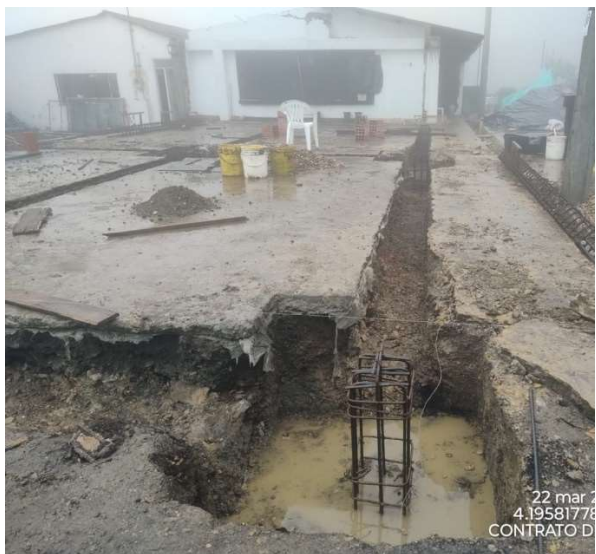
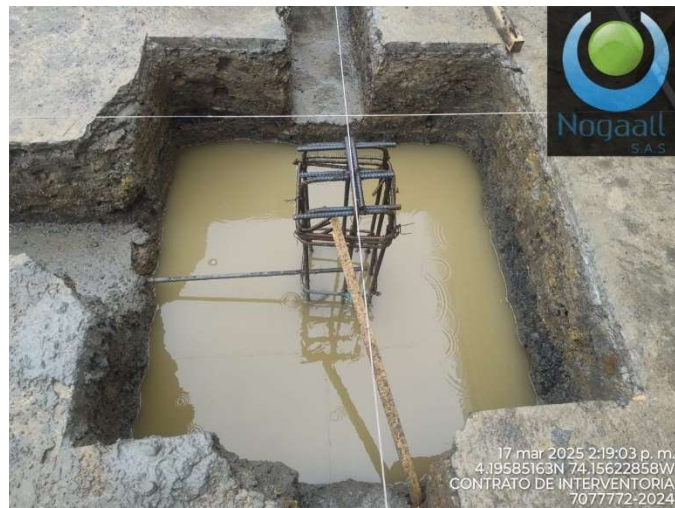
Ilustración 40. Lluvias en la zona

Ilustración 42. Lluvias en la zona

Ilustración 41. Lluvias en la zona

Ilustración 43. Lluvias en la zona
