## INFORME MENSUAL DE INTERVENTORÍA NO. 15

**REALIZAR LA INTERVENTORÍA INTEGRAL AL CONTRATO DE EJECUCIÓN DE LAS OBRAS DE DEMOLICIÓN, CONSTRUCCIÓN Y CERRAMIENTO DE LA PLANTA FÍSICA DEL COLEGIO INDUSEL UBICADO EN LA LOCALIDAD DE BOSA UPZ - 84 BOSA OCCIDENTAL DEL DISTRITO CAPITAL, DE ACUERDO CON LOS PLANOS Y ESPECIFICACIONES ENTREGADOS POR LA SECRETARIA DE EDUCACIÓN DEL DISTRITO.**

**FEBRERO 2024**

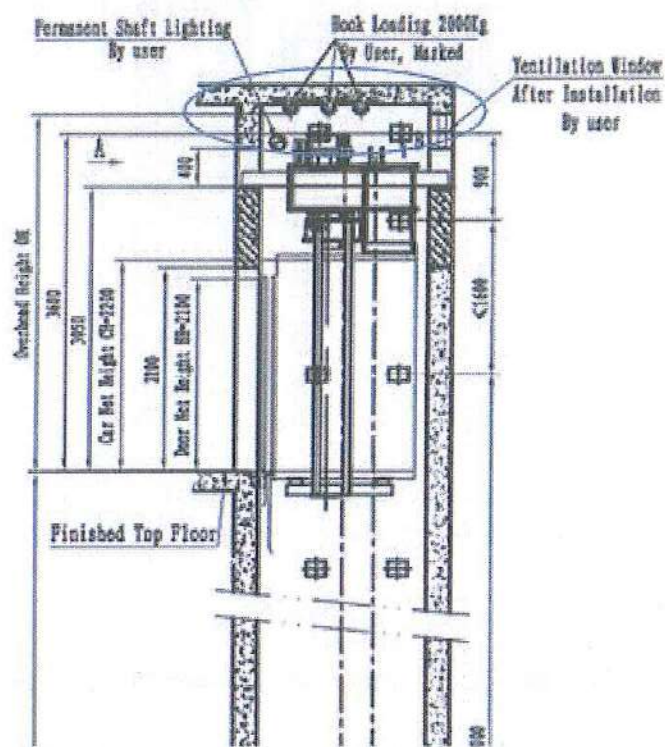
1. No cuenta con la placa cubierta en la cual se instalarán los puntos de anclaje que se necesitan para los mantenimientos de estos.

Solicitamos comedidamente nos hagan llegar detalles para la construcción de lo faltante y revisar si dentro del diseño estructural se tuvo en cuenta el peso que resistirán las platinas.

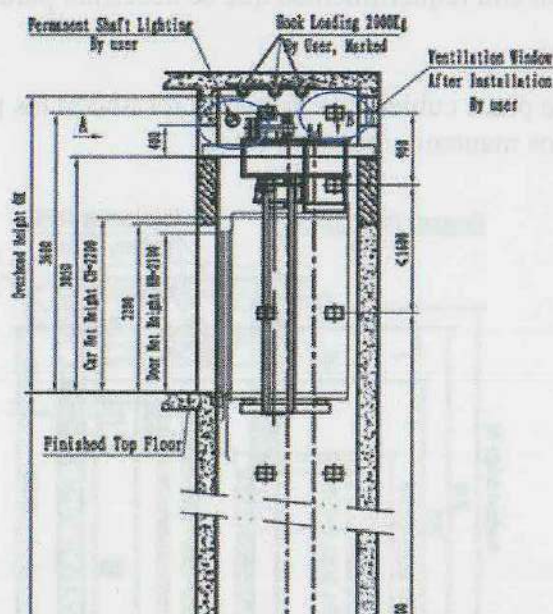
2. Para instalación de los motores se necesita dejar dos ventanas con dimensiones de 0.40 m x 0.60 m para la instalación de una platina que soportara un peso de 5 TN, estas ventanas tienen una altura de 3.05 del nivel de piso terminado por lo que darían en la viga que esta sobre las pantallas del ascensor teniendo que cortar acero.

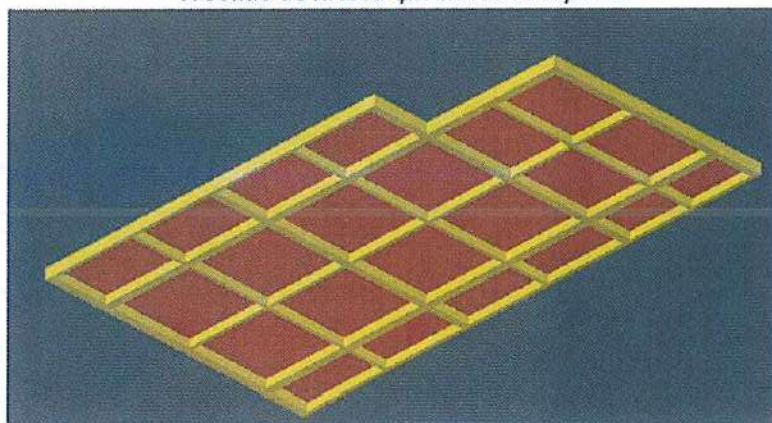
*A Sólido de la losa que necesita soporte*

\* Según las cargas por metro cuadrado que soporta la estructura se puede confirmar que el andamio y vigas IPE cumplen con las necesidades de carga de la losa (modulación máx. De 1,50mx1,50m) el cuerpo de andamio estaría asumiendo una capacidad de carga de 1.397,47Kg/m<sup>2</sup> (el área total analizada pesa 621,1Kg/m<sup>2</sup>).

\* Para la viga, que es el punto más crítico, el andamio también cumple con las necesidades de carga (modulación máx. de 1,50m x 0,75m) el cuerpo de andamio estaría asumiendo una capacidad de carga de 675Kg/m<sup>2</sup> (la viga analizada pesa 600Kg/ml).

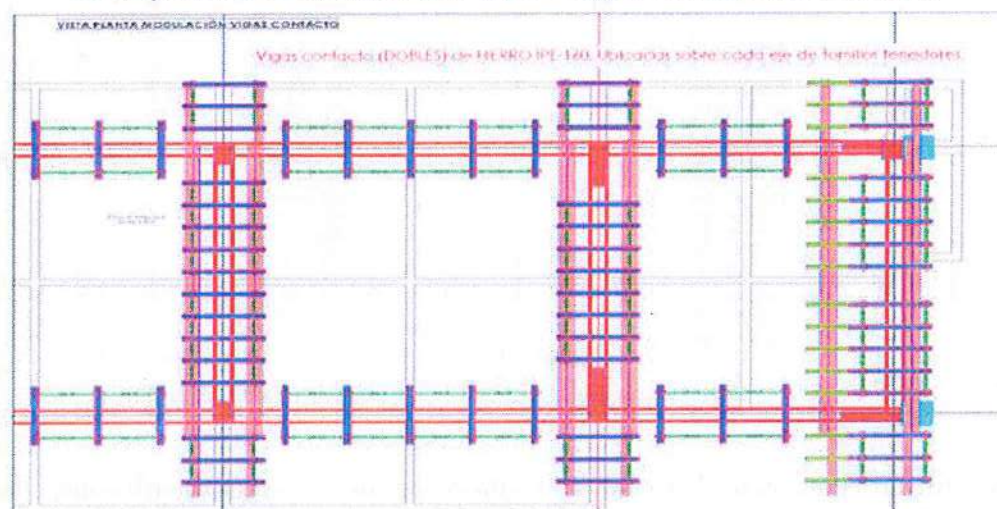
#### D Esquema de distribución de las vigas de contacto de losa

Se utilizan vigas hierro IPE 160 para el soporte de cargas distribuidas, con la distribución de las luces efectivas resultantes de los andamios multidireccionales se verifica la carga que van a soportar a una distancia max. De 1,50m x 1,50m para la carga distribuida en la losa.

Las vigas utilizadas tienen una capacidad de carga admisible de 68,03KN puntuales, carga suficiente para soportar peso distribuido en el área de la losa (1,50m x 0,75m = 1,125m<sup>2</sup> área aferente punto más crítico x 5,88KN = 6,615KN)

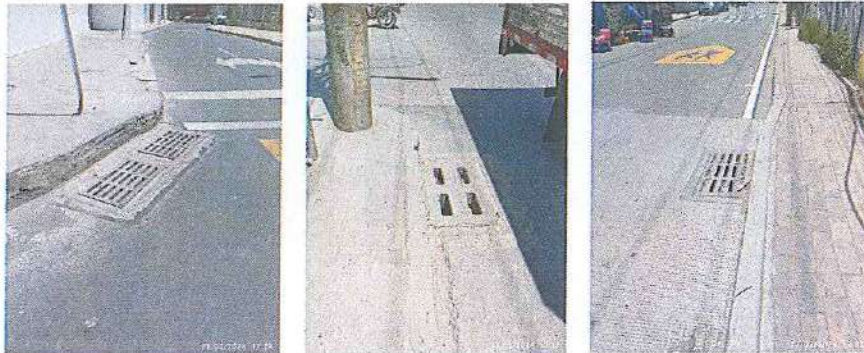
**Sumideros aledaños al proyecto. Fecha: 23-02-2024.**

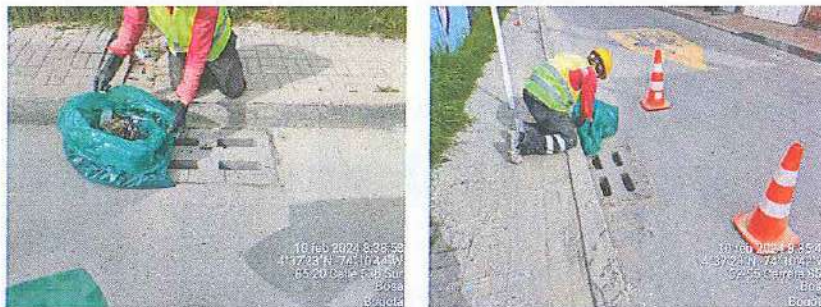
**Limpieza y mantenimiento de sumideros. Fecha: 10-02-2024.**

Se identificaron los sumideros aledaños al proyecto, en el periodo del presente informe se realiza el mantenimiento y cambio de protección para evitar colmatación en el sistema de alcantarillado.

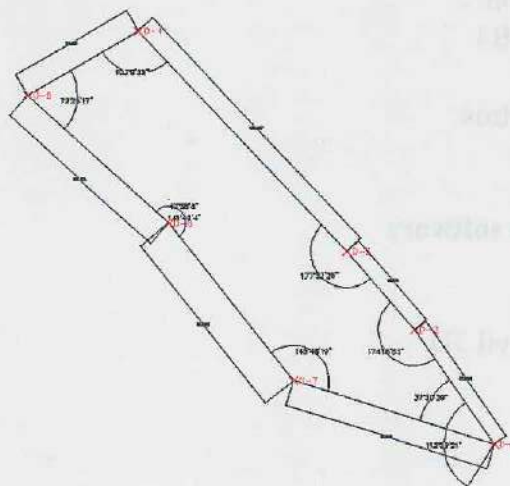
**Consorcio STC** estableció en campo 7 **deltas** materializados con mojón en concreto de 20x20 con 0.60 cm de profundidad, la cual fue chequeada por parte de interventoría **Consultores de Occidente** con lecturas circundantes en directo e inverso en cada uno de los puntos, no encontrando variaciones entre los puntos y dando visto bueno a los puntos materializados en campo para dar inicio a la materialización de ejes base de cada uno de los bloques.

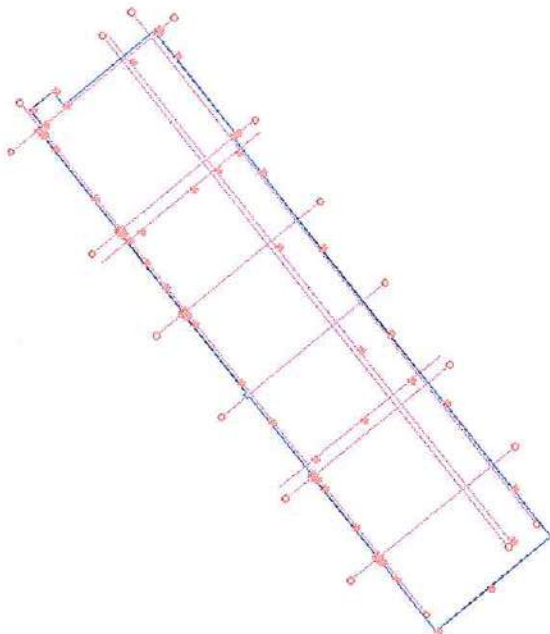
• Levantamiento placa bloque 2 a nivel + 19.40 (2569.90)

Se realiza traslado de ejes principales y verificación respectiva de los bordes de placa de Bloque 7 a la cota 2554.70, no encontrando diferencias considerables respecto al diseño y encontrando cumplimiento con las escuadras de los ejes principales.

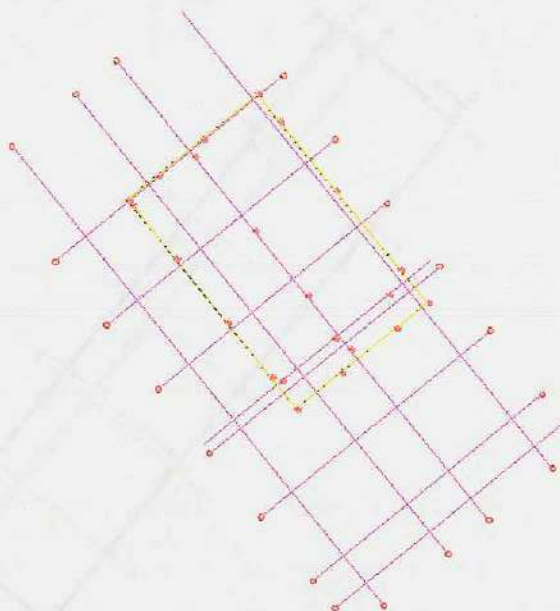
- Levantamiento placa bloque 7 a nivel + 8.00 (2558.50)

Se realiza traslado de ejes principales y verificación respectiva de los bordes de placa de Bloque 7 a la cota 2556.60, no encontrando diferencias considerables respecto al diseño y encontrando cumplimiento con las escuadras de los ejes principales

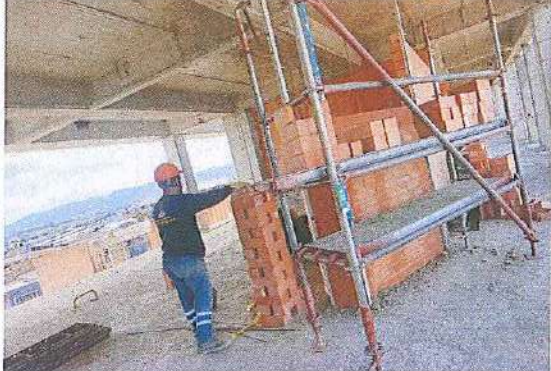
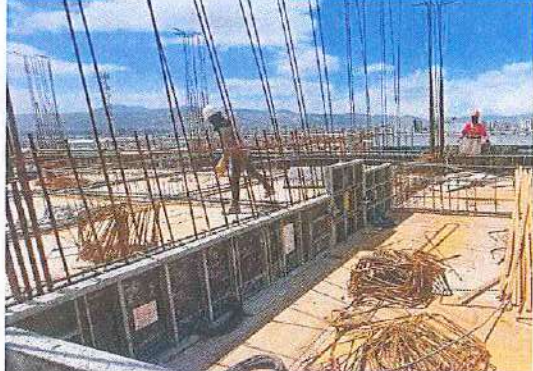
<p>EXCAVACION MANUAL PARA REPARACION DE ZAPATAS BLOQUE 3 - 15/02/2024</p>	<p>MAMPOSTERIA EN LADRILLO FACHADA OCCIDENTAL BLOQUE 3 - 15/02/2024</p>

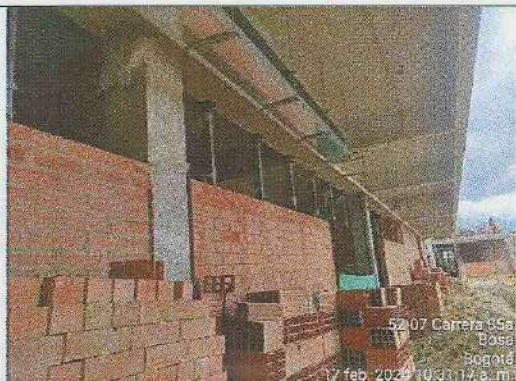
DEMOLICION VIGA DE CIMENTACION  
BLOQUE 5 - 17/02/2024

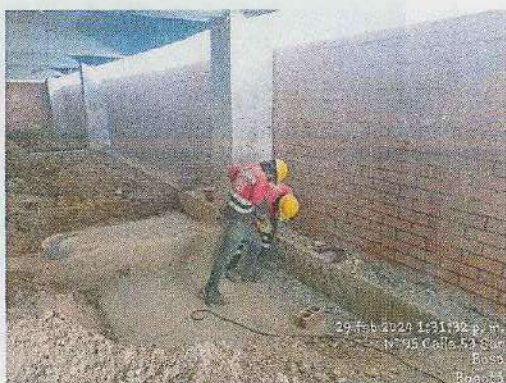
PERFORACION PARA ANCLAJES  
PARRILAS ZAPATAS BLOQUE 3 -  
29/02/2024
