INFORME MENSUAL DE INTERVENTORÍA NO. 17

REALIZAR LA INTERVENTORÍA INTEGRAL AL CONTRATO DE EJECUCIÓN DE LAS OBRAS DE DEMOLICIÓN, CONSTRUCCIÓN Y CERRAMIENTO DE LA PLANTA FÍSICA DEL COLEGIO INDUSEL UBICADO EN LA LOCALIDAD DE BOSA UPZ - 84 BOSA OCCIDENTAL DEL DISTRITO CAPITAL, DE ACUERDO CON LOS PLANOS Y ESPECIFICACIONES ENTREGADOS POR LA SECRETARIA DE EDUCACIÓN DEL DISTRITO.

ABRIL 2024

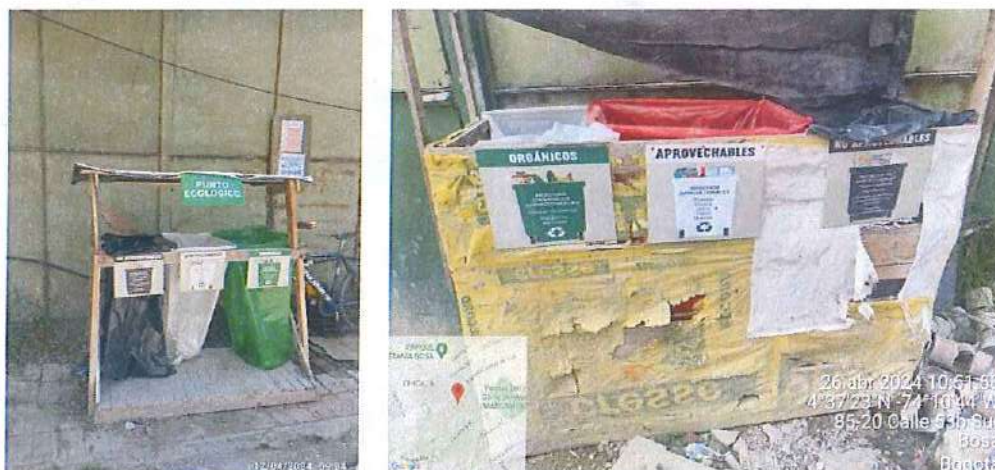
Punto ecológico en obra. Fecha: 12-04-2024.

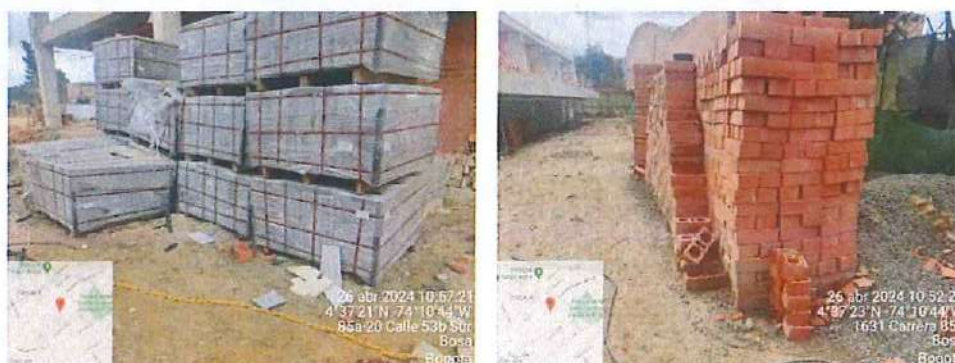
Acopio de materiales. Fecha: 26-04-2024.

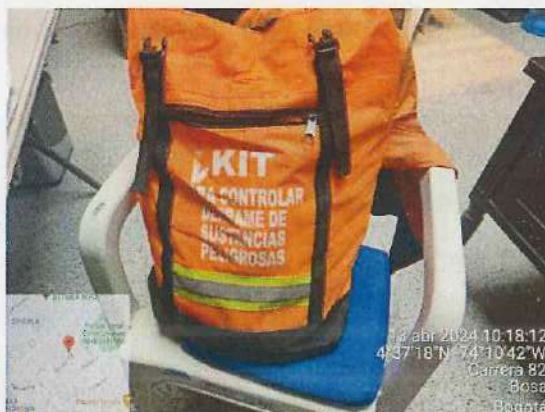
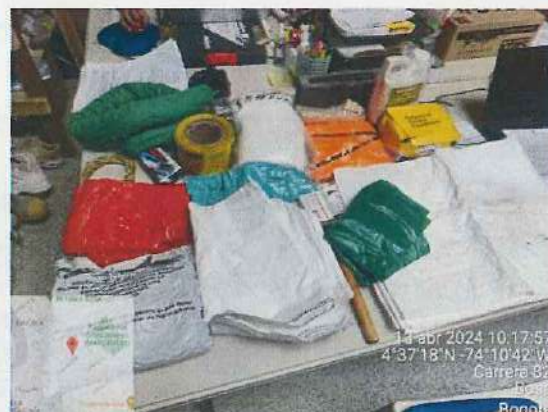
Inspección kit de derrames. Fecha: 13-04-2024.

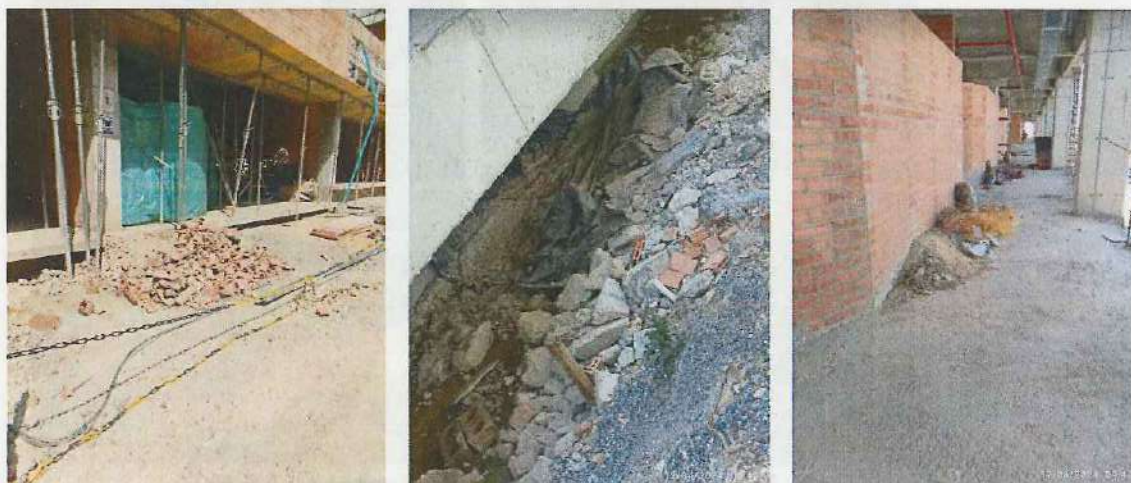
Residuos encontrados, orden y aseo en obra. Fecha: 12-04-2024.

1. Se solicita al contratista de Obra mejorar orden y aseo (retiro de residuos sobrantes) puesto que se evidencian en pasillos.
2. Se solicita realizar mantenimiento y/o cambio de señales externas, puesto que al ser en papel se evidencian deteriorada.
3. Se recomienda aplicar normas de seguridad para el izaje de cargas, específicamente en izar tableta dentro de canasta y no solo en estibas puesto que se aument el peligro de caídas de material.
4. Se solicita al contratista de obra mejorar las condiciones de seguridad y protección a los trabajadores que realizan actividad de demolición de pantallas el uso de protección respiratoria.
5. Se evidencia mejora en cuanto el arme de andamios fijos costado norte en las fachadas de bloque 5 y 6. Se solicita continuar con estos lineamientos.

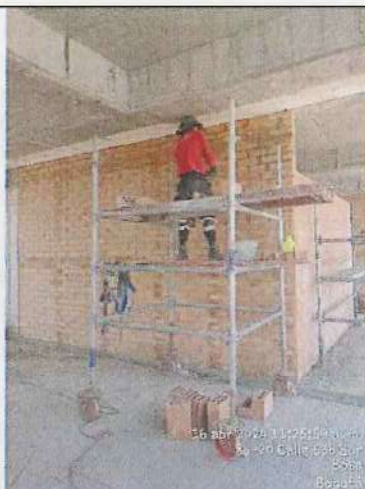
INICIO APUNTALAMIENTO PARA
REPARACION PANTALLAS BLOQUE 4 -
17/04/2024

- Reparaciones pantallas y columnas bloque 3 nivel cimentación.
- Reparación vigas y columnas bloque 4 nivel cimentación.
- Reparaciones placa de entre piso bloque 3 y bloque 4 (vigas y placa).
- Reparaciones columna y pantallas bloque 5 nivel cimentación.
- Reparación agrietamientos por fraguado cubierta bloque 3 y bloque 4.
- Reparaciones bordes de placa bloque 3, bloque 4 y bloque 5.
- Respuesta por parte del Consultor sobre diseño a aleros en bloque 1 y bloque 2
- Reparación de placas, columnas en bloque 1 y 2
- Análisis de ensayos de laboratorio:
 - ✓ Resistencia a la compresión.
 - ✓ Toma de densidades a material de compactación B200
 - ✓ Toma de ensayos ultrasonido

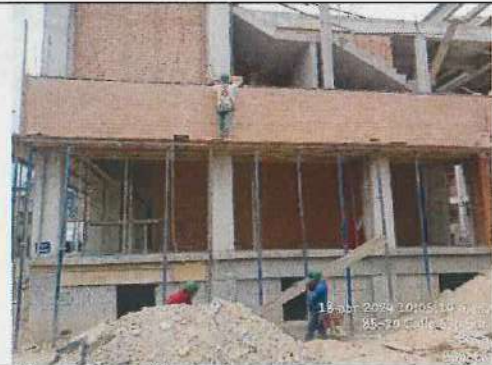
REPARACION DE ZAPATAS DE
CIMENTACION BLOQUE 3 - 18/04/2024

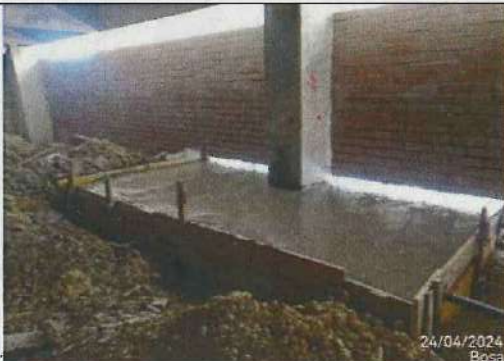
DEMOLICION PARA REPOSICION DE VIGA CIMENTACION BLOQUE 5 - 24/04/2024		FUNDIDA REPOSICION DE ZAPATAS BLOQUE 3 - 24/04/2024
