INFORME MENSUAL DE INTERVENTORÍA NO. 2

REALIZAR LA INTERVENTORÍA INTEGRAL AL CONTRATO DE EJECUCIÓN DE LAS OBRAS DE DEMOLICIÓN, CONSTRUCCIÓN Y CERRAMIENTO DE LA PLANTA FÍSICA DEL COLEGIO INDUSEL UBICADO EN LA LOCALIDAD DE BOSA UPZ - 84 BOSA OCCIDENTAL DEL DISTRITO CAPITAL, DE ACUERDO CON LOS PLANOS Y ESPECIFICACIONES ENTREGADOS POR LA SECRETARIA DE EDUCACIÓN DEL DISTRITO.

ENERO 2023

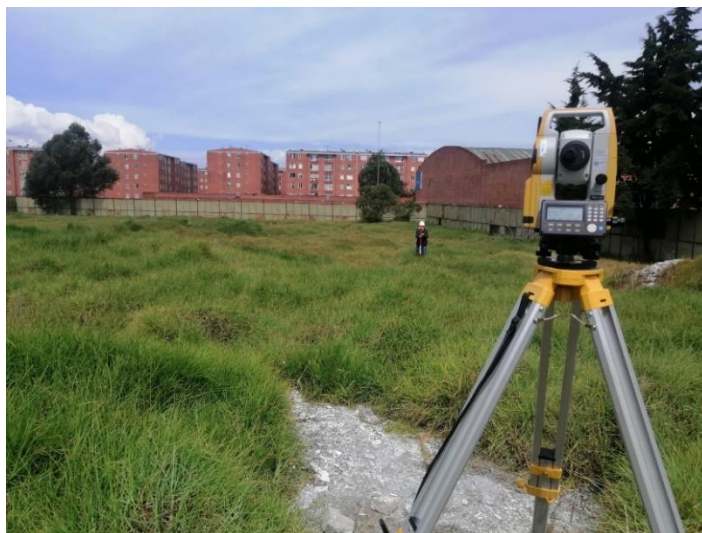
Los levantamientos de verificación de niveles fueron realizados con la estación total empleando la metodología de radiaciones compuestas y con orientaciones con Azimut directo, se realizó poligonal cerrada con sus respectivos cierres para tener puntos de levantamiento con coordenadas ajustadas.

Verificación de niveles de descapote y excavación.

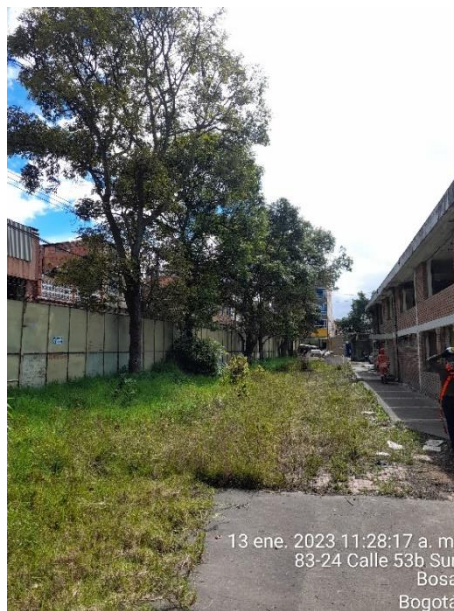
Ilustración 4. No se evidencia aun protección de árboles.

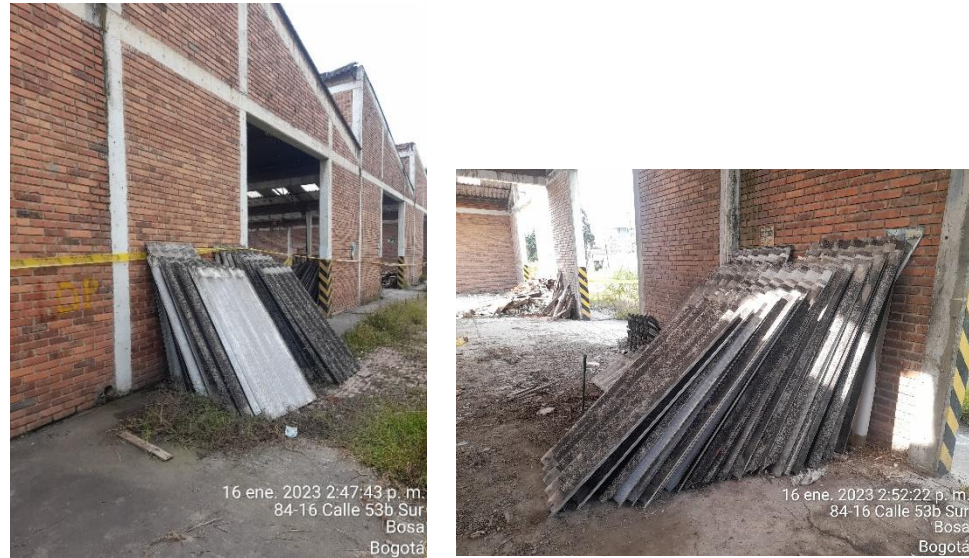
Ilustración 7. Acopio de teja sin humedecer y sin empacar incumpliendo con el protocolo de manejo de asbesto. Fecha :16-01-2023.

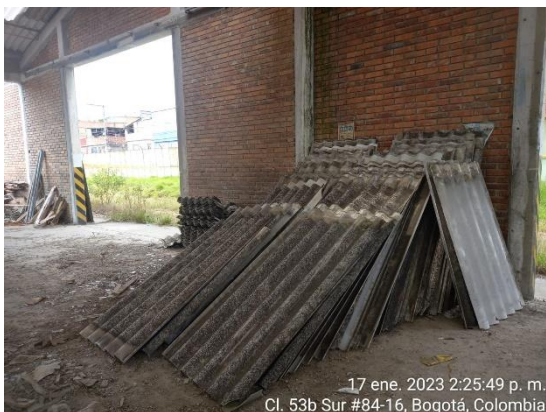
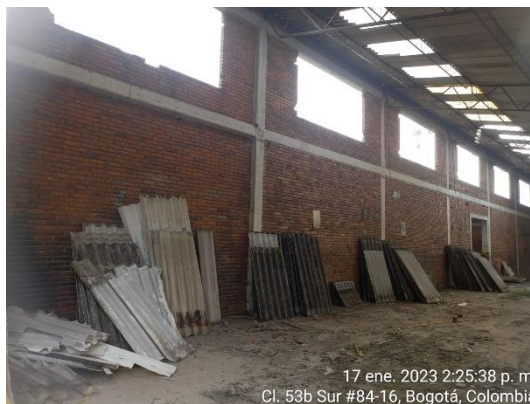
Ilustración 9. Acopio de tejas sin cumplir las condiciones establecidas en el protocolo para manejo de asbesto. Fecha: 17-01-2023.

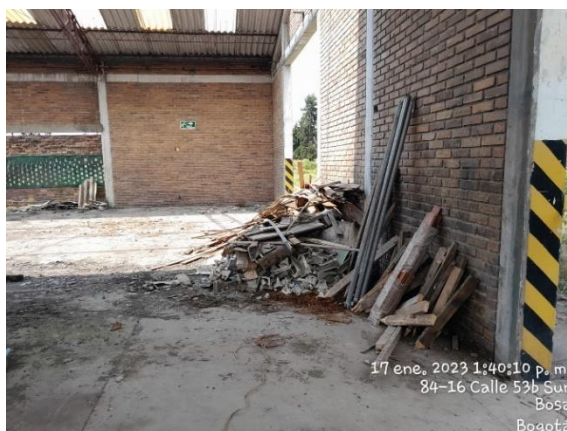
Ilustración 10. Continúa la presencia de acopios mezclando los diferentes residuos, sin delimitar y señalizar. Fecha: 7-01-2023

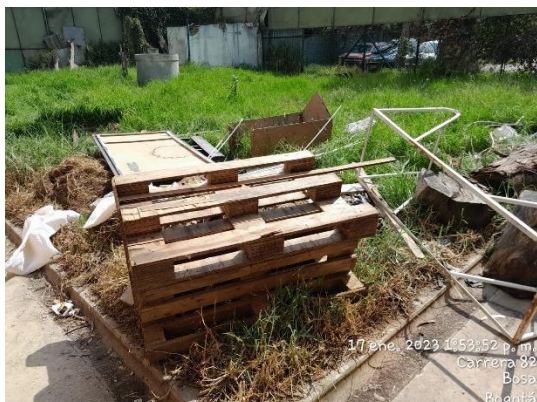
Ilustración 12. Residuos presentes en el lote- - Se solicita jornada de limpieza. Fecha: 17-01-2023

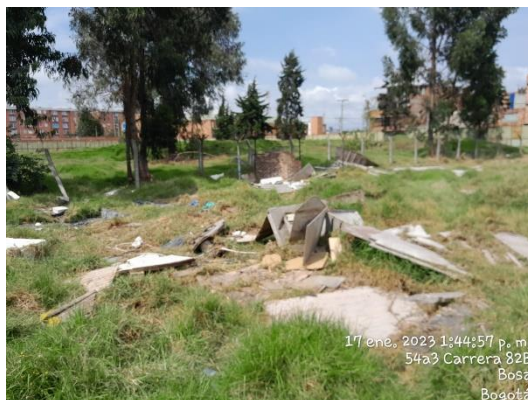
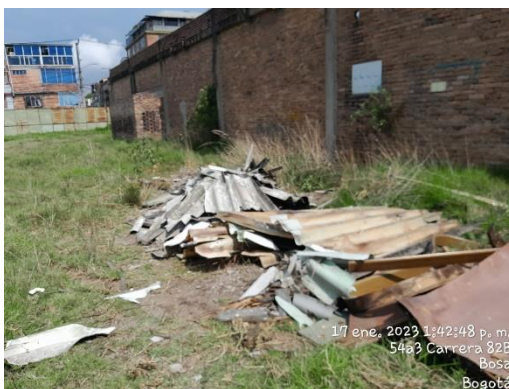
Ilustración 13. Residuos presentes en el lote- Se solicita jornada de limpieza. Fecha: 17-01-2023.

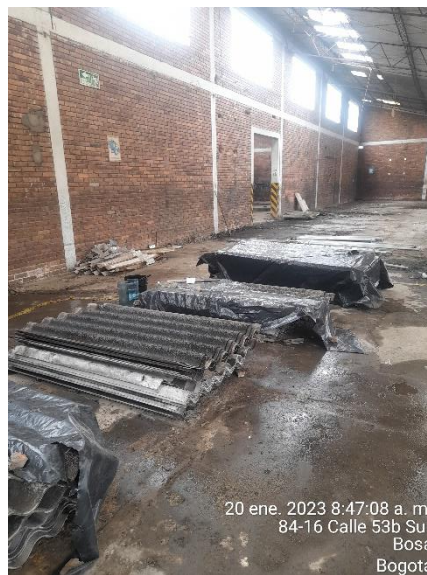
Ilustración 19. Deficiencia en el embalaje de tejas con asbesto.

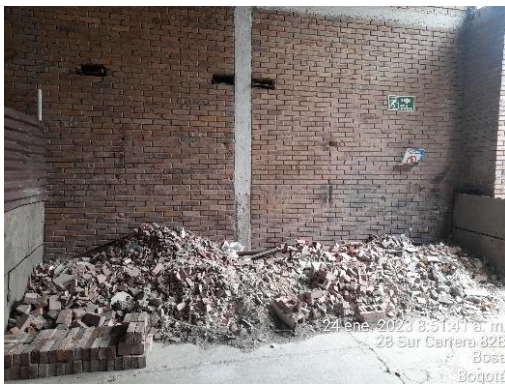
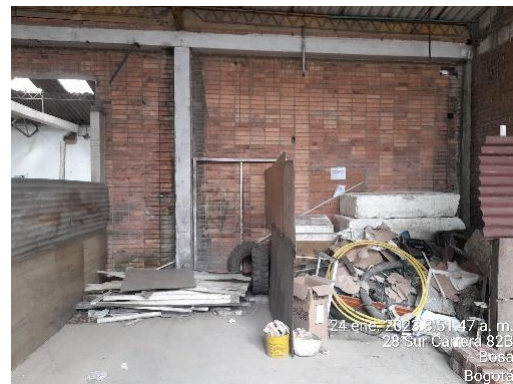
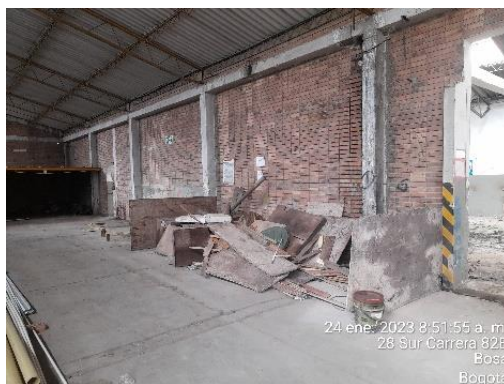
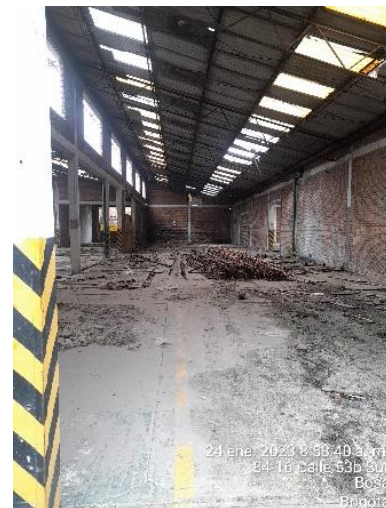
Ilustración 28. Acopios de RCD's- Se solicita señalizar y proteger según corresponda.

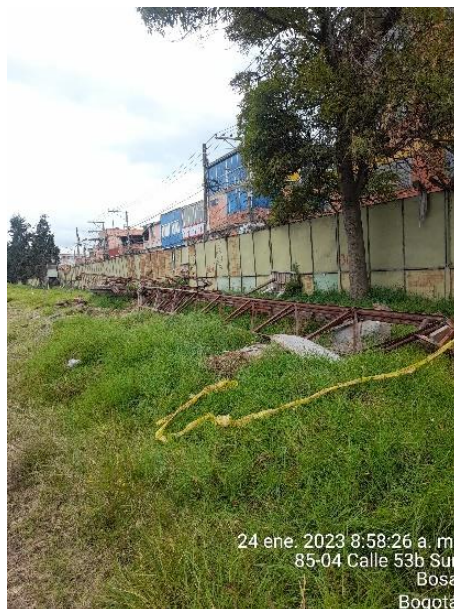
Ilustración 29. Se evidencio material RCD acopiado en cercanías a individuos arbóreos con lo cual se está incumpliendo con el PMA.

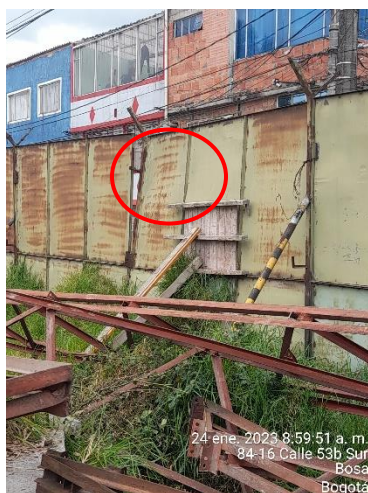
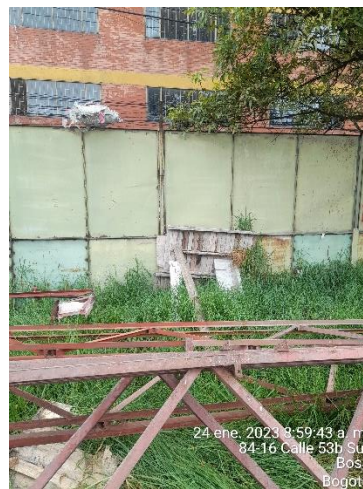
Ilustración 30. Se solicita realizar mantenimiento a tramos de cerramiento los cuales se encuentran deteriorados.
Fecha:24-01-2023.

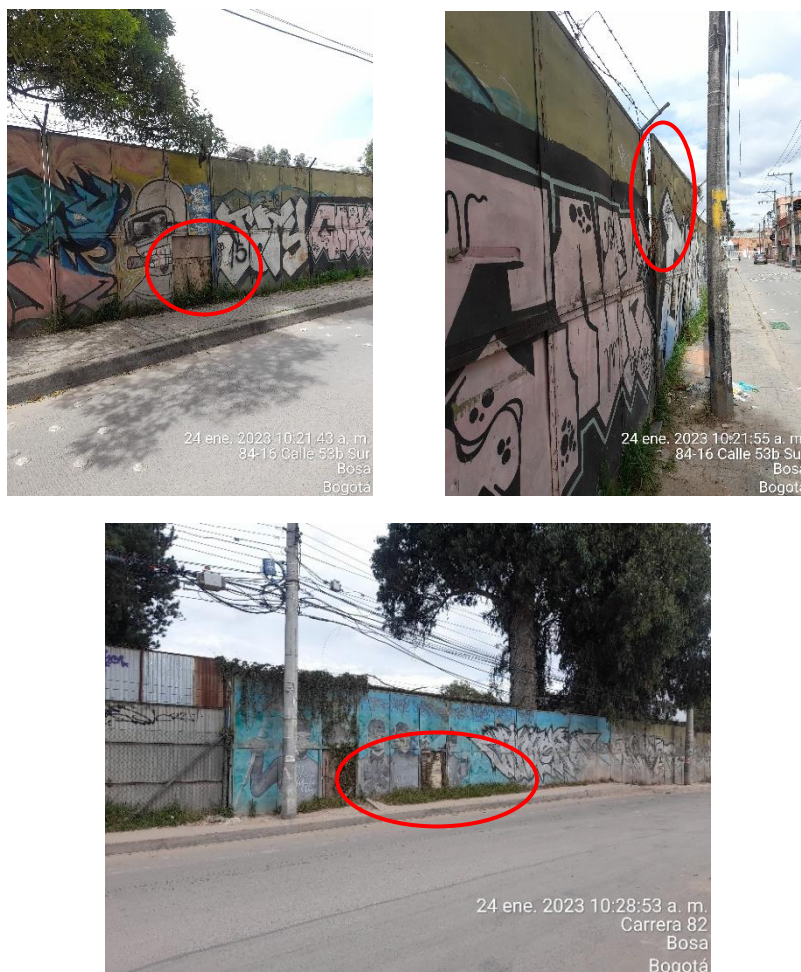
Ilustración 31. Se solicita realizar mantenimiento a tramos de cerramiento los cuales se encuentran deteriorados. Fecha:24-01-2023.

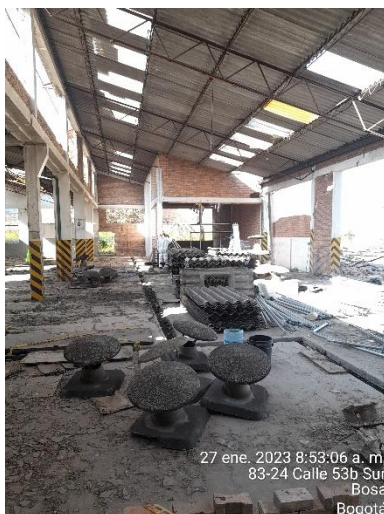
Ilustración 35. Incumplimiento de protocolo de manejo de asbesto- No se evidencia material embalado ni etiquetado.
Fecha: 26 y 27-01-2023.
