INFORME MENSUAL DE INTERVENTORÍA NO. 20

REALIZAR LA INTERVENTORÍA INTEGRAL AL CONTRATO DE EJECUCIÓN DE LAS OBRAS DE DEMOLICIÓN, CONSTRUCCIÓN Y CERRAMIENTO DE LA PLANTA FÍSICA DEL COLEGIO INDUSEL UBICADO EN LA LOCALIDAD DE BOSA UPZ - 84 BOSA OCCIDENTAL DEL DISTRITO CAPITAL, DE ACUERDO CON LOS PLANOS Y ESPECIFICACIONES ENTREGADOS POR LA SECRETARIA DE EDUCACIÓN DEL DISTRITO.

JULIO 2024

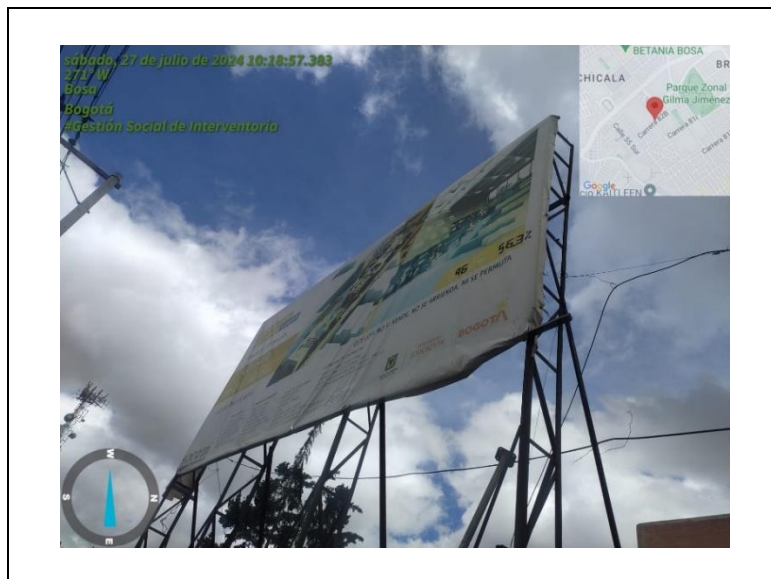
Durante el presente periodo se observa que la valla fija del proyecto cumple con lo ya establecido. Se generó actualización acorde al modificatorio y avance del contrato.

Fuente propia. Verificación de permanencia de valla fija

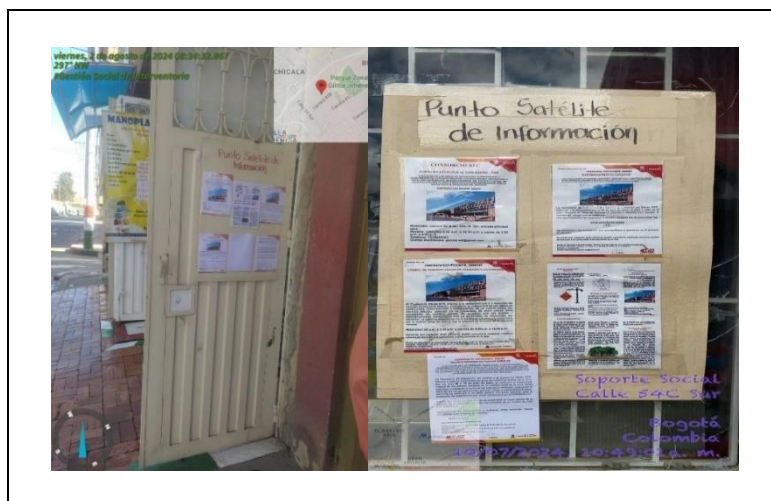
- Se lleva a cabo la validación de la información y permanencia de las carteleras de los Puntos satélites de información dispuestos para el proyecto. Para el caso del presente periodo se observa el cumplimiento de la correspondiente actualización con la información solicitada por interventoría.

Fuente propia. Verificación de PSI

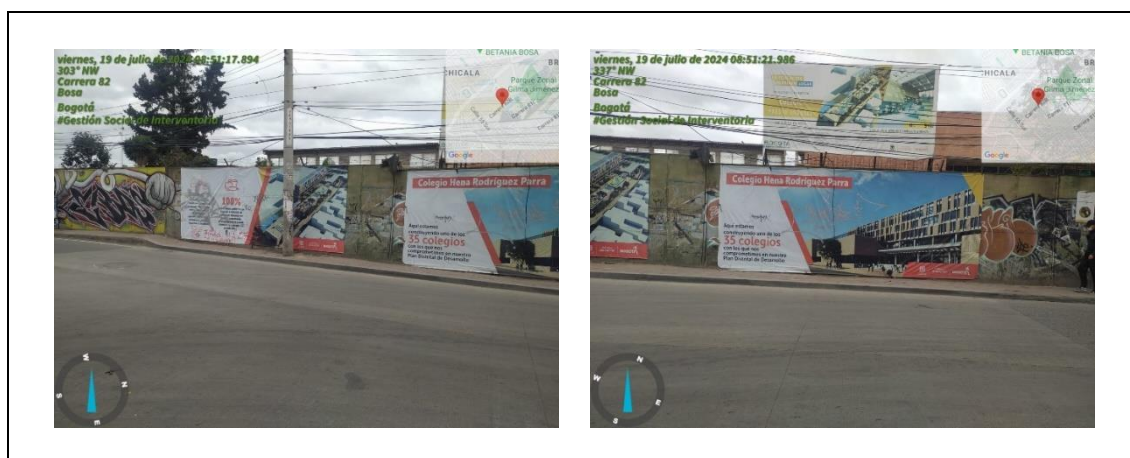
Fuente propia. Verificación de pendones

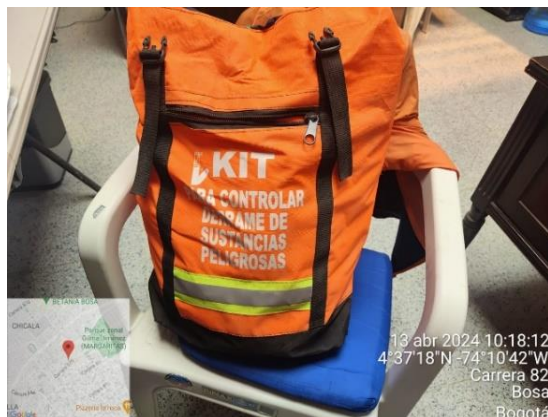
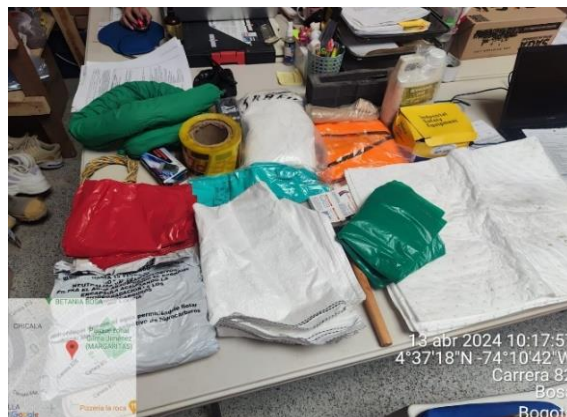
Inspección kit de derrames. Fecha: 13-04-2024.

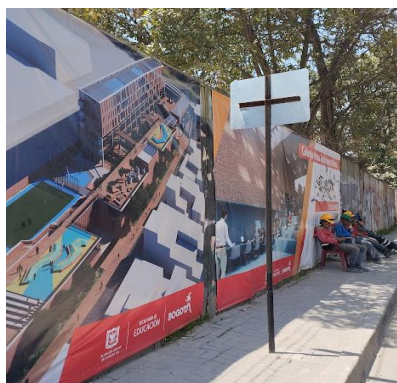
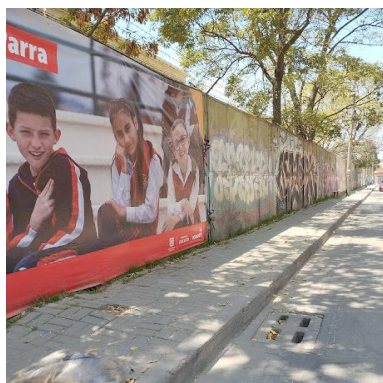
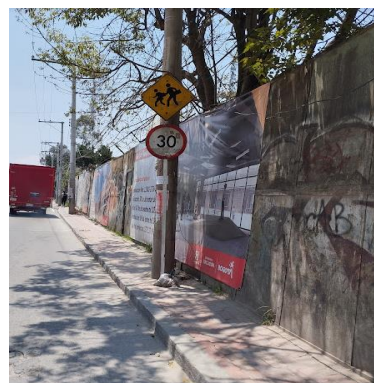
Cerramiento. Fecha: 07-2024.

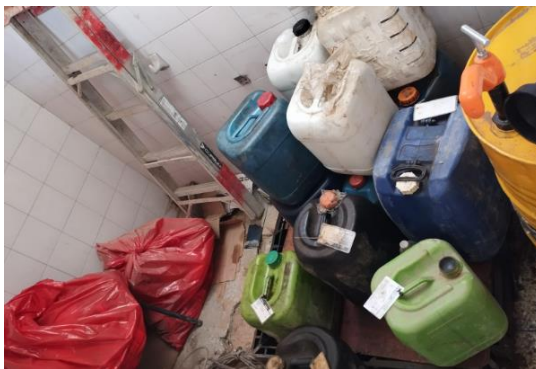
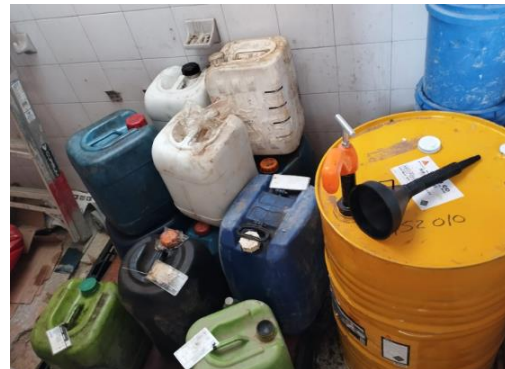
Cuarto de químicos. Fecha: 07 - 2024.

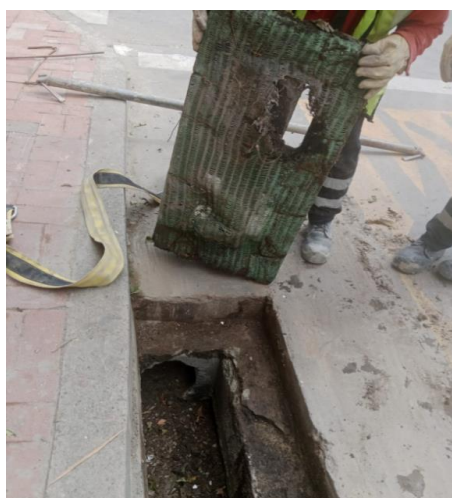
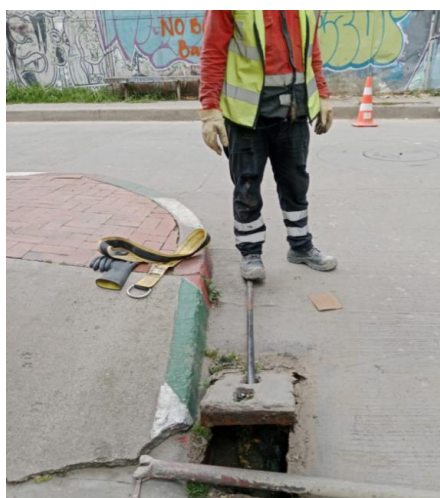
Se identificaron los sumideros aledaños al proyecto, en el periodo del presente informe se realiza el mantenimiento y cambio de protección para evitar colmatación en el sistema de alcantarillado.

Sumideros. Fecha: 07 -2024.

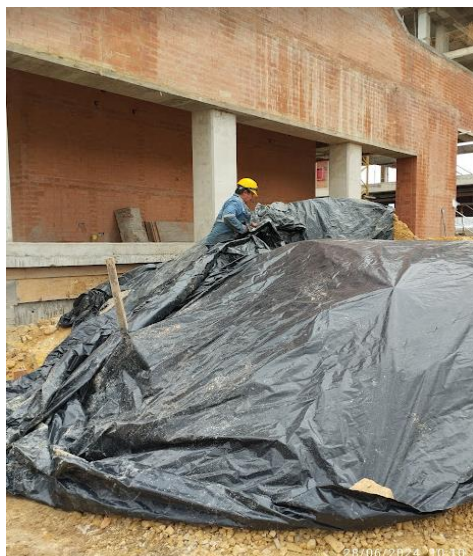
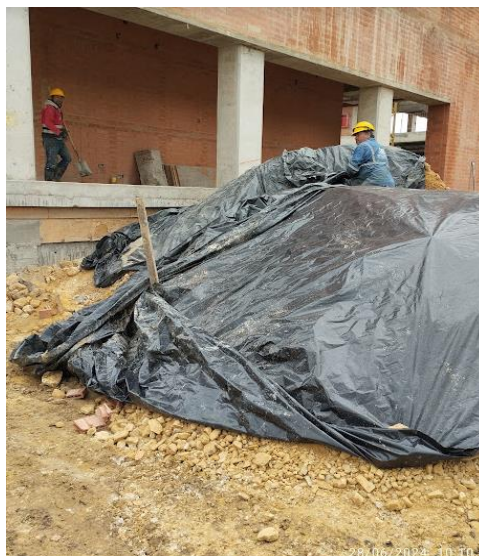
Cubrimiento de material granular. Fecha: 07 -2024

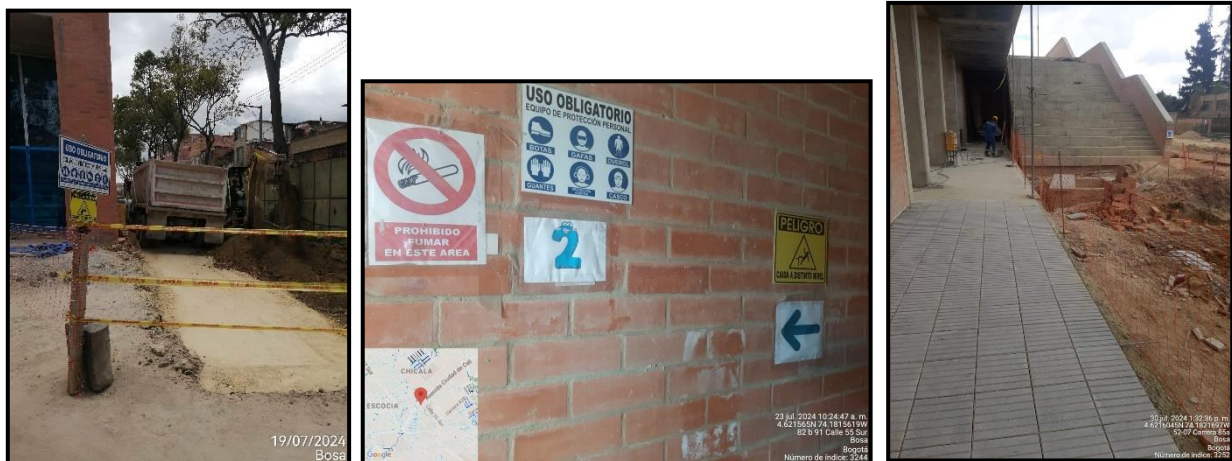
Instalación de señalización de áreas de Trabajo.

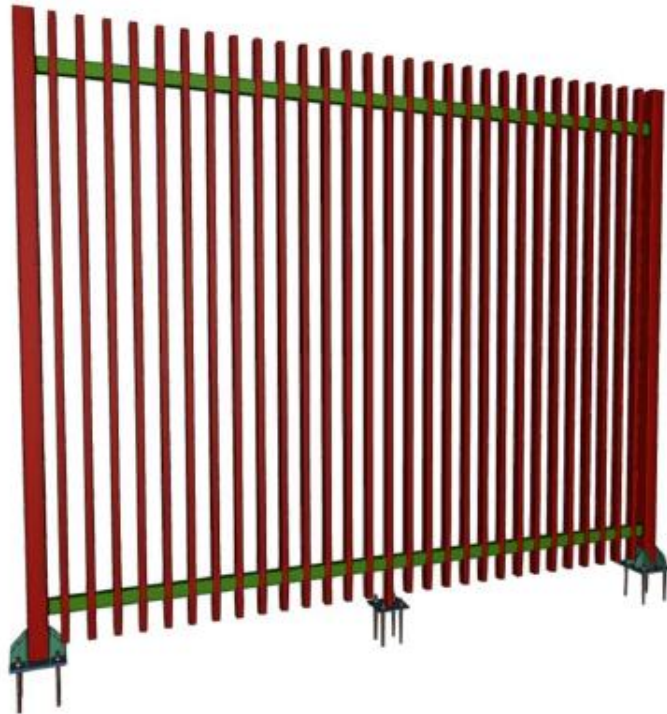
Imagen No. 1. Detalle isométrico sección de encerramiento perimetral propuesto

Respuesta Contratista de Obra - Recomendación estructura de soporte encerramiento perimetral en cubierta Bloques de circulación peatonal. Colegio Hena Rodríguez Parra INDUSEL.

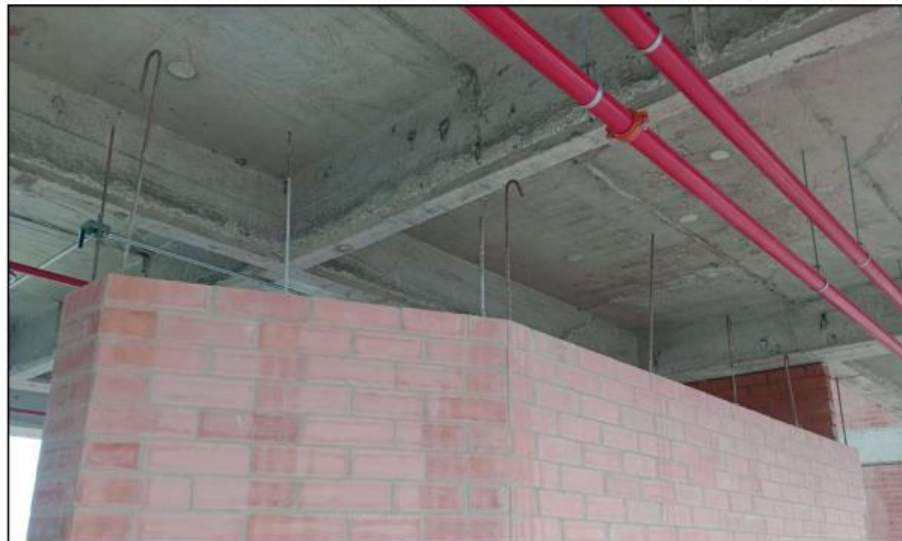
Foto No. 1. Ubicación de placa tipo de salones en Bloques 1 y 2 N+11.80 y +15.60.

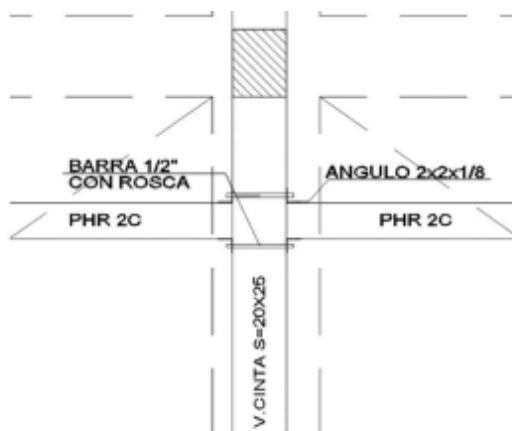
Detalle No. 3 Esquema donde se presenta soporte del perfil en laterales de la viga cinta en cubierta Bloque 1 y 2.

En los puntos en los que se tenga soporte de perfil en ambos laterales de la viga de cubierta se recomienda cambiar los chasos expansivos por barras en $1/2"$ con rosca fijándose en para ambos laterales. Ver detalle No. 3.

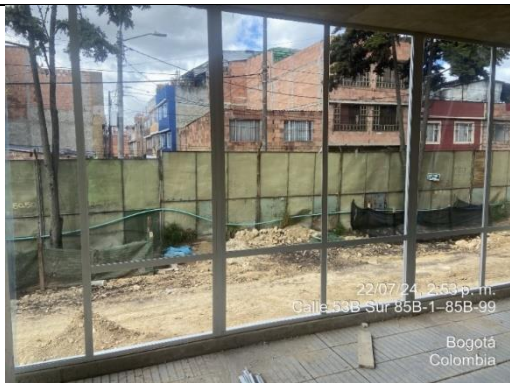
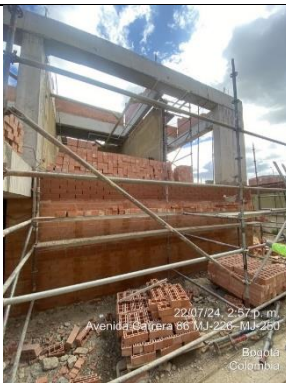
<div>INSTALACION DE ENCHPAE BAÑOS NIVEL 0,00 BLOQUE 4 - 22/07/2024</div>		<div>MAMPOSTERIA CUCHILLAS CUBIERTA BLOQUE 4 - 22/07/2024</div>

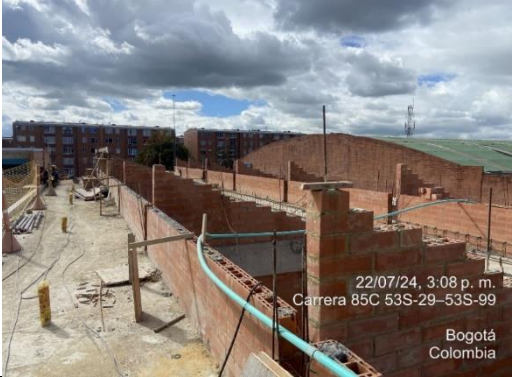
<p>22/07/24, 3:08 p. m. Carrera 85C 53S-29-53S-99 Bogotá Colombia</p>
INSTALACION PISO PREPULIDO LISTON NIVEL 0,00 BLOQUE 3 - 22/07/2024	INSTALACION DE TUBERIA EMT NIVEL 0,00 BLOQUE 3 - 22/07/2024

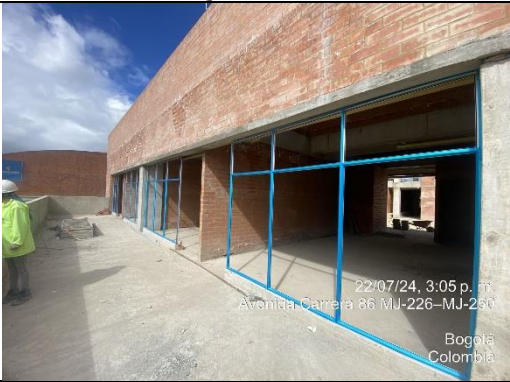
INSTALACION DE VENTANERIA NIVEL 0,00 BLOQUE 3 - 22/07/2024	LAVADO MUROS INTERNOS NIVEL 4,20 BLOQUE 2 - 22/07/2024

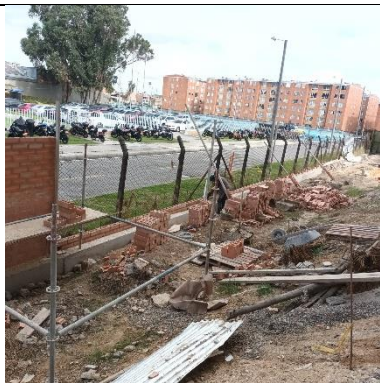
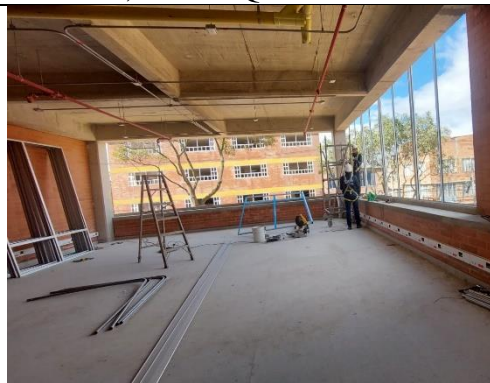
MAMPOSTERIA FACHADA COSTADO ORIENTAL BLOQUE 4 - 24/07/2024	PAÑETE BAÑOS NIVEL 15,60 BLOQUE 2 - 24/07/2024

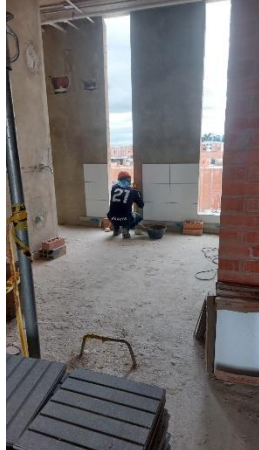
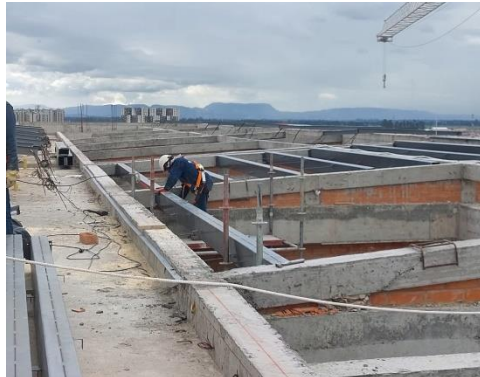
<div>CONSULTORES DEL OCCIDENTE S.A.S</div></div>	
<div>INSTALACION DE ENCHAPE BAÑOS NIVEL 11,80 BLOQUE 1 - 26/07/2024</div>			<div>INSTALACION DE ESTRUCTURA METALICA CUBIERTA BLOQUE 1 - 26/07/2024</div>		
<div>

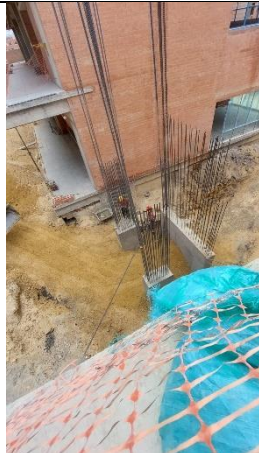
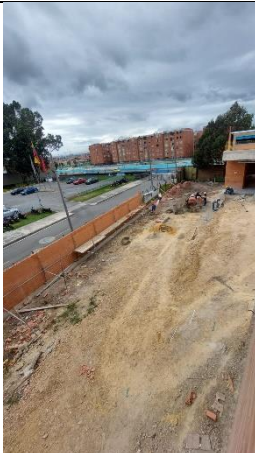
</div>		
<div>ARMADO DE ACERO COLUMNAS PUENTE DE CONEXION 6 Y 5 - 26/07/2024</div>			<div>MAMPOSTERIA MURO CERRAMIENTO COSTADO SUR - 26/07/2024</div>		
<div>

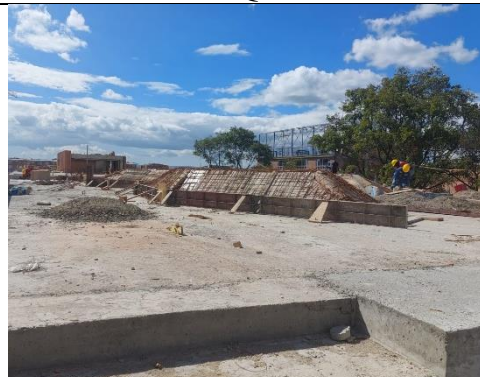
</div>		
<div>RESANE DE TORTA INFERIOR NIVEL 0,00 BLOQUE 7 - 29/07/2024</div>			<div>ARMADO DE MONTAÑA LUDOTECA CUBIERTA BLOQUE 7 - 29/07/2024</div>		
<div>

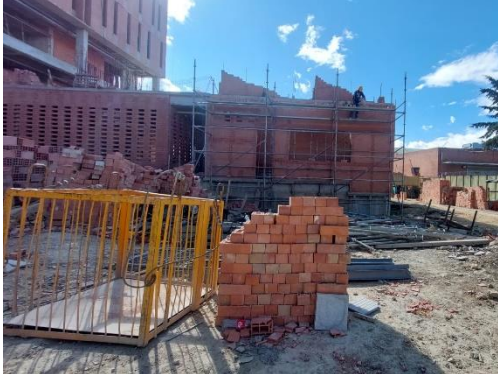
DESTRONQUE DE PISO VIBRO PRENSADO NIVEL 0,00 BLOQUE 5 - 29/07/2024	MAMPOSTERIA FACHADA COSTADO NORTE BLOQUE 4 - 29/07/2024

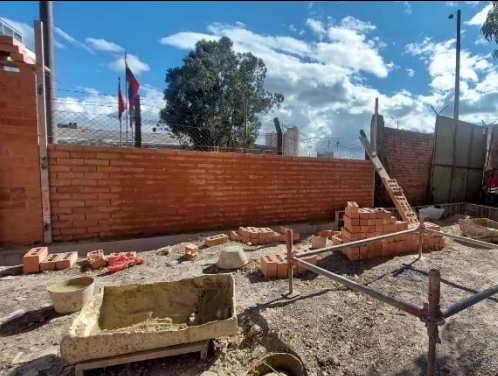
FUNDIDA DE VIGA MURO DE CERRAMIENTO COSTADO OCCIDENTAL - 29/07/2024	MAMPOSTERIA MURO CERRAMINETO COSTADO SUR - 29/07/2024
