INFORME MENSUAL DE INTERVENTORÍA NO. 7

REALIZAR LA INTERVENTORÍA INTEGRAL AL CONTRATO DE EJECUCIÓN DE LAS OBRAS DE DEMOLICIÓN, CONSTRUCCIÓN Y CERRAMIENTO DE LA PLANTA FÍSICA DEL COLEGIO INDUSEL UBICADO EN LA LOCALIDAD DE BOSA UPZ - 84 BOSA OCCIDENTAL DEL DISTRITO CAPITAL, DE ACUERDO CON LOS PLANOS Y ESPECIFICACIONES ENTREGADOS POR LA SECRETARIA DE EDUCACIÓN DEL DISTRITO.

JUNIO 2023

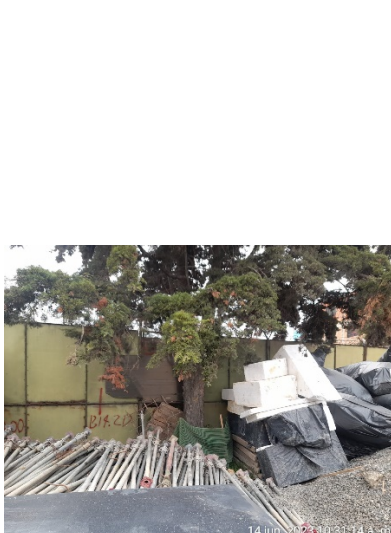
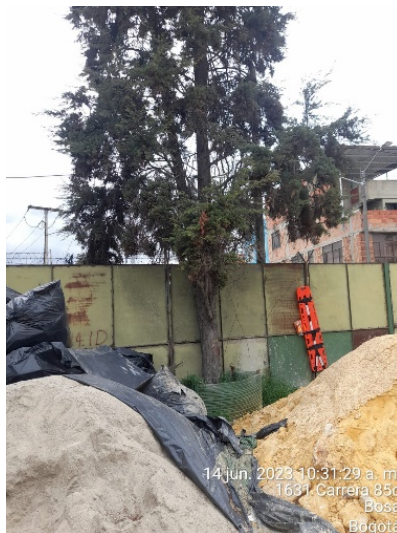
Arbolado con material y RCD acopiado en su base. Fecha: 14-06-2023.

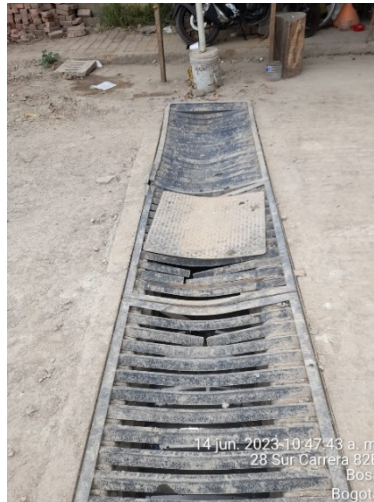
Rejilla deteriorada en puerta 1. Fecha: 14-06-2023.

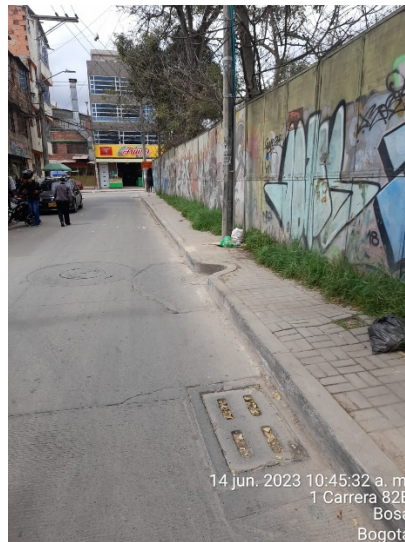
Sumidero con falta de protección. Fecha: 14-06-2023.

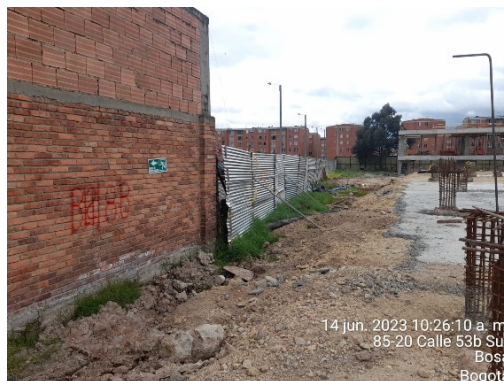
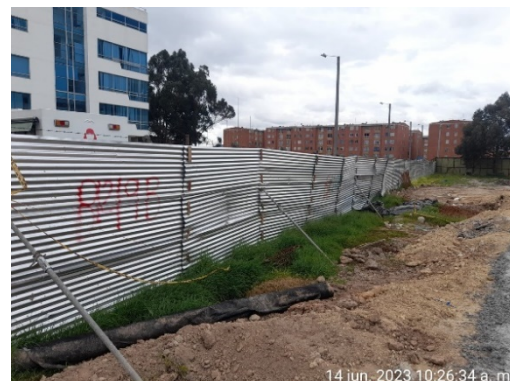
Tramo de cerramiento deteriorado. Fecha: 14-06-2023.

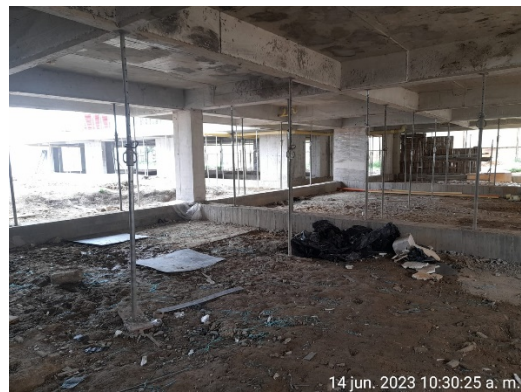
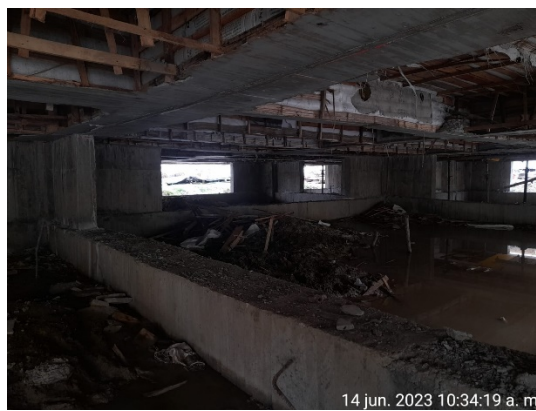
Presencia de residuos bajo placa. Fecha: 14-06-2023.

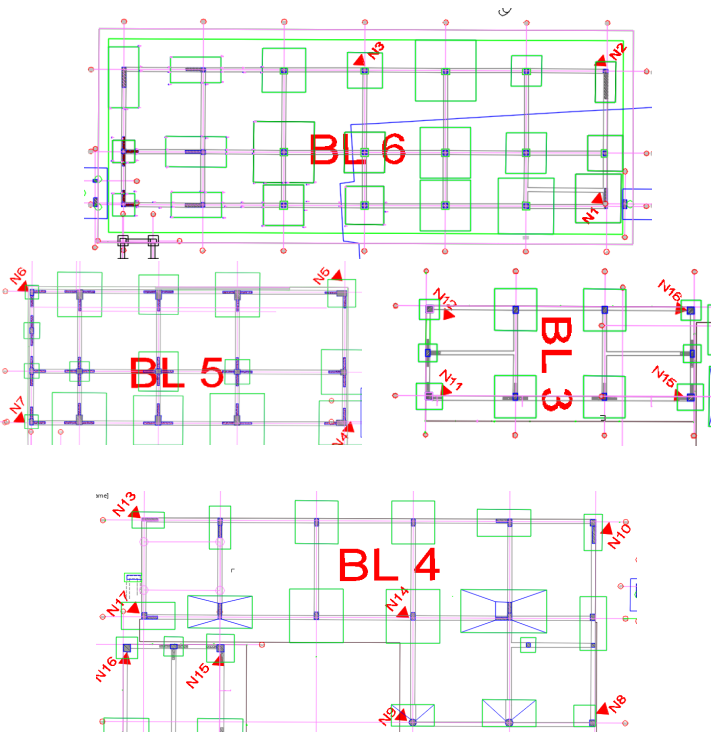
CONTROL DE ASENTAMIENTOS INDUSEL					ESQUEMA MATERIALIZACION DE PUNTOS	
					1 DE 1	
PUNTOS	CONTROL Y FECHA					
	COTAS INICIAL	1 CONTROL	DIF mt ACUMULADA	DIF mt ACTUAL		
N 1	2550.864	0.000	2550.864	0.000

N 2	2550.864	0.000	2550.864	0.000		
N 3	2550.864	0.000	2550.864	0.000		
N 4	2551.404	0.000	2551.404	0.000		
N 5	2551.404	0.000	2551.404	0.000		
N 6	2551.404	0.000	2551.404	0.000		
N 7	2551.404	0.000	2551.404	0.000		
N 8	2552.420	0.000	2552.420	0.000		
N 9	2552.420	0.000	2552.420	0.000		
N 10	2552.420	0.000	2552.420	0.000		
N 11	2552.420	0.000	2552.420	0.000		
N 12	2552.420	0.000	2552.420	0.000		
N 13	2552.420	0.000	2552.420	0.000		
N 14	2552.420	0.000	2552.420	0.000		
N 15	2552.420	0.000	2552.420	0.000		
N 17	2552.420	0.000	2552.420	0.000		
FECHA	21/06/2023					
HORA:	13:00:00					
CLIMA:	SOLEADO					
OBSERVACIONES: COTA DE ARRANQUE (BM) NIVEL = 2549.955						
N= NIVEL						
P= PISO

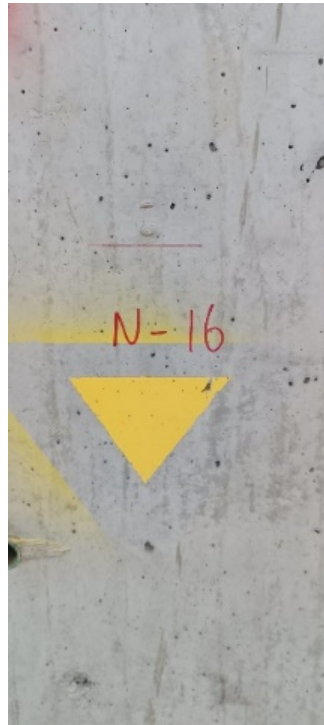
3.17.9. Planicidades placa bloque 6 a nivel 2550.00

1. Se realiza nivelación geométrica de una cuadrícula de puntos de 5m X 5m por todo el perímetro de la terraza verificando el nivel -0.50, no encontrando diferencias considerables en la excavación.
2. Se adjunta la cartera de nivelación respectiva de la toma de puntos.
