## INFORME MENSUAL DE INTERVENTORÍA NO. 8

**REALIZAR LA INTERVENTORÍA INTEGRAL AL CONTRATO DE EJECUCIÓN DE LAS OBRAS DE DEMOLICIÓN, CONSTRUCCIÓN Y CERRAMIENTO DE LA PLANTA FÍSICA DEL COLEGIO INDUSEL UBICADO EN LA LOCALIDAD DE BOSA UPZ - 84 BOSA OCCIDENTAL DEL DISTRITO CAPITAL, DE ACUERDO CON LOS PLANOS Y ESPECIFICACIONES ENTREGADOS POR LA SECRETARIA DE EDUCACIÓN DEL DISTRITO.**

**JULIO 2023**

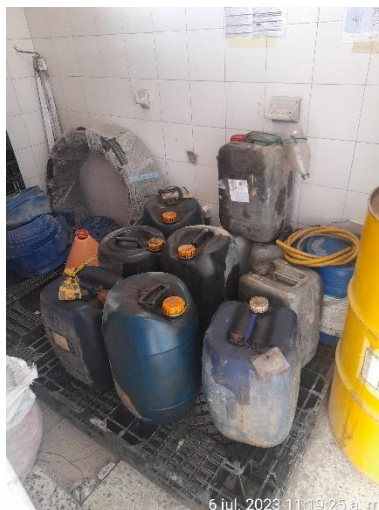
**Se solicita etiquetar sustancias químicas. Fecha: 06-07-2023.**

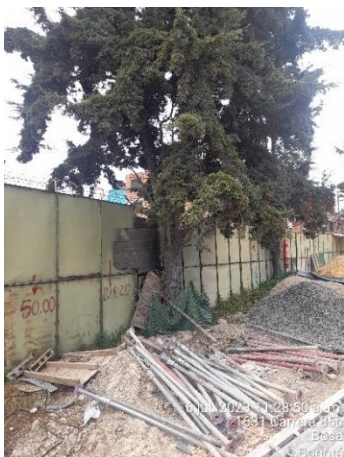
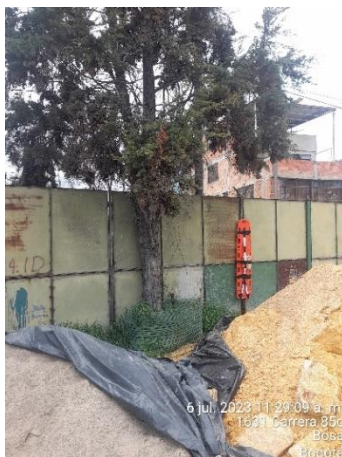
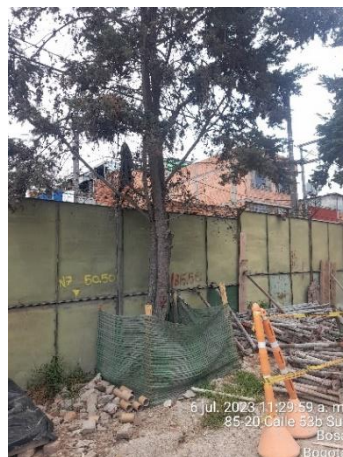
**Se solicita mejorar la protección y retirar material acopiado junto al arbolado. Fecha: 06-07-2023.**

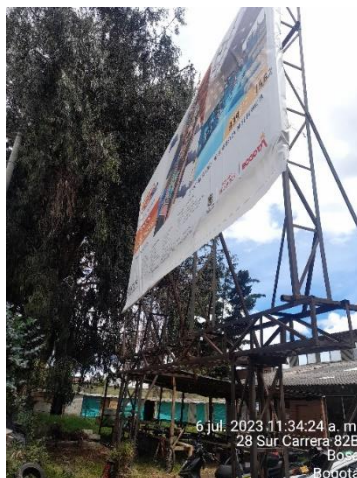
**Valla de obra en buen estado. Fecha: 06-07-2023**

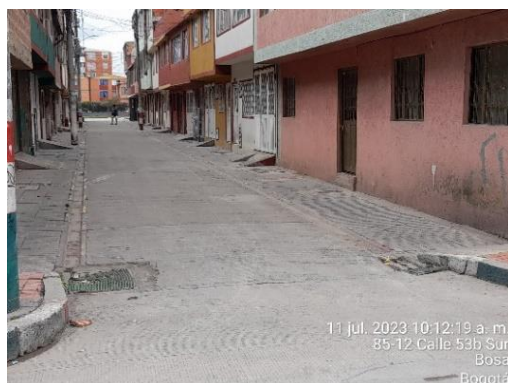
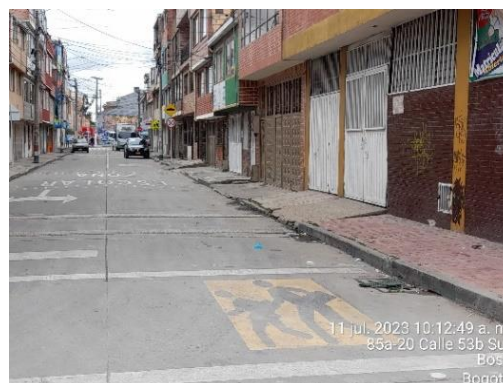
**Se solicita mantenimiento a protección de sumideros. Fecha: 11-07-2023.**

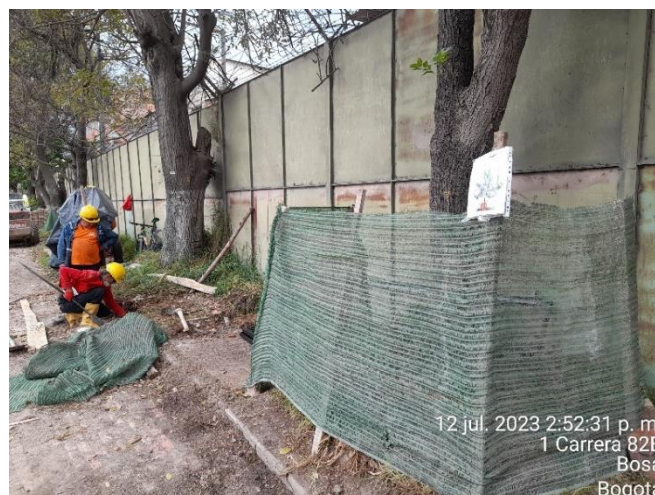
**Mantenimiento a protección de arbolado. Fecha: 12-07-2023.**

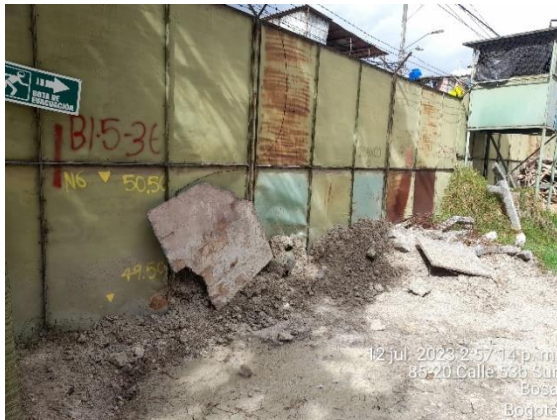
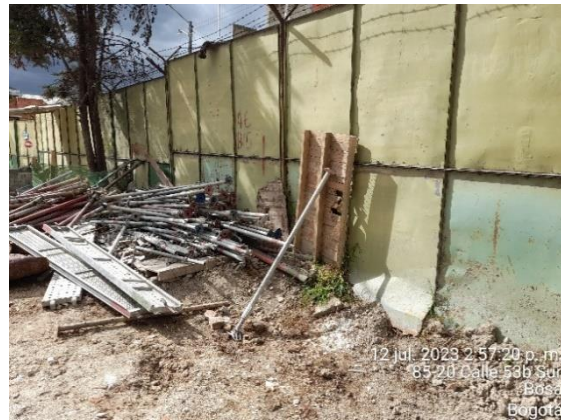
**Se solicita mantenimiento a tramos del cerramiento. Fecha: 12-07-2023.**

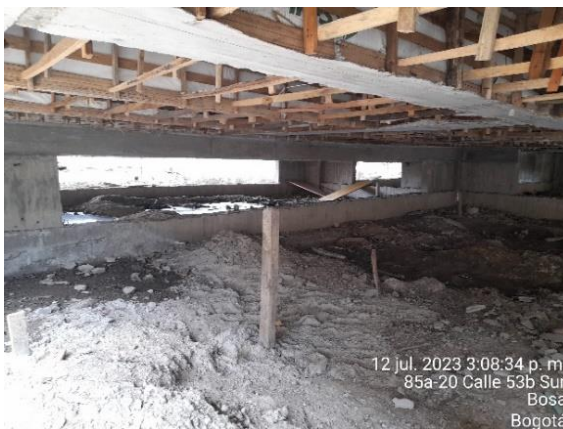
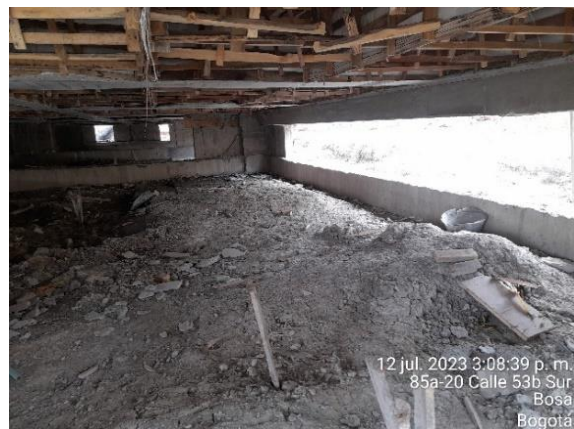
**Se solicita realizar limpieza bajo placa de bloque 5. Fecha: 12-07-2023.**

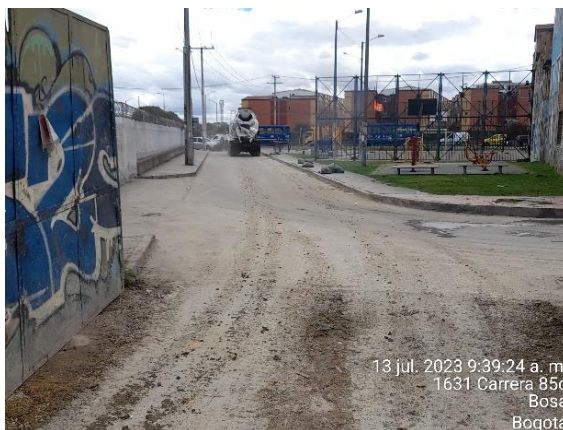
**Se solicita implementar sistema de lavado de llantas en los dos ingresos a obra. Fecha: 13-07-2023.**

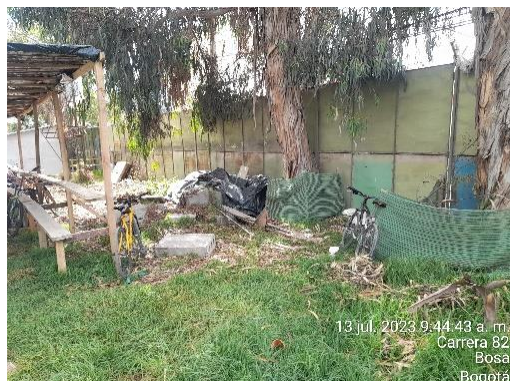
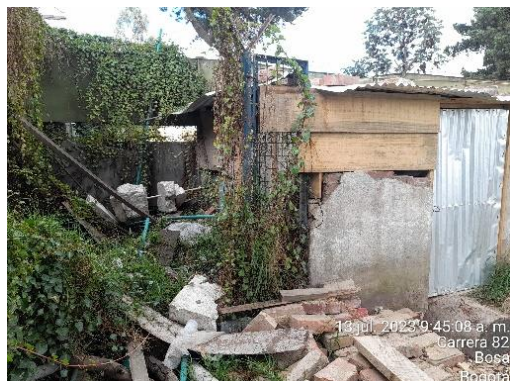
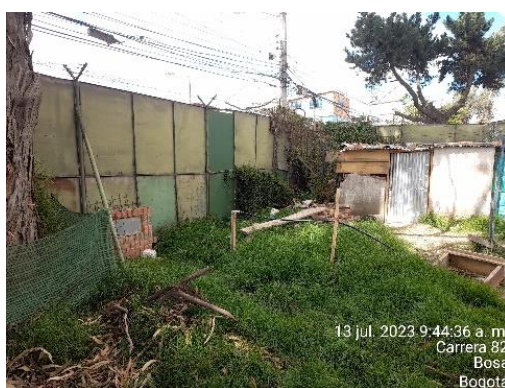
**Se solicita retirar residuos y despejar estas áreas para evitar proliferación de roedores.  
Fecha: 13-07-2023**

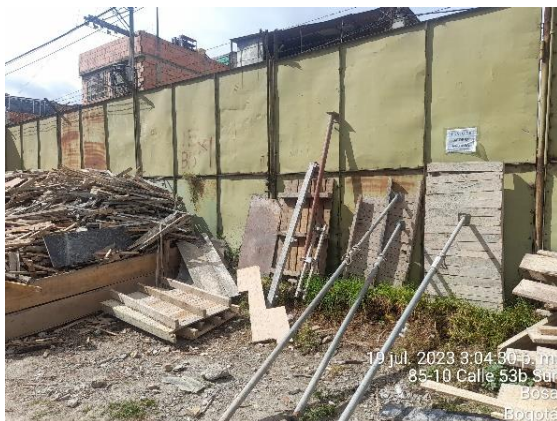
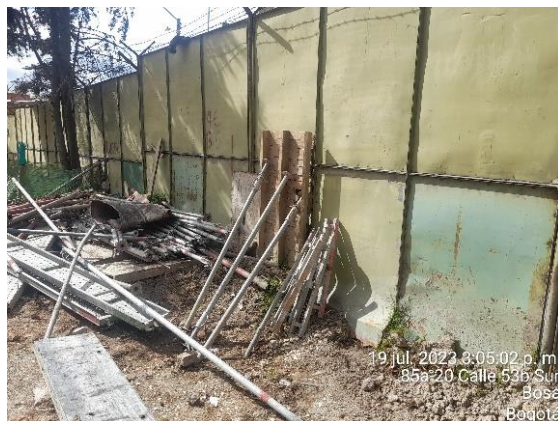
**Se solicita mantenimiento a cerramiento. Fecha: 19-07-2023.**

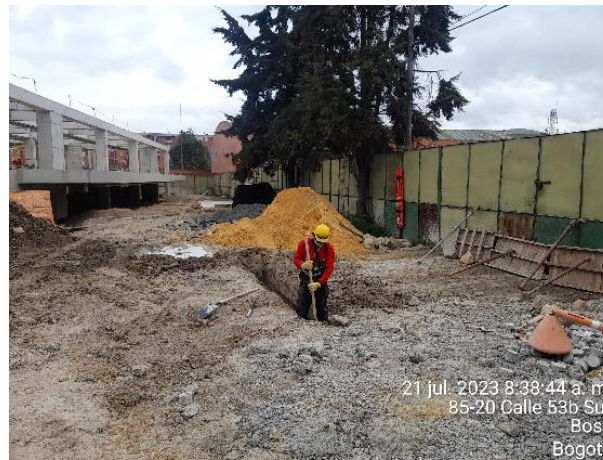
**Se solicita mejorar protección de algunos árboles y retirar material acopiado. Fecha: 19-07-2023.**

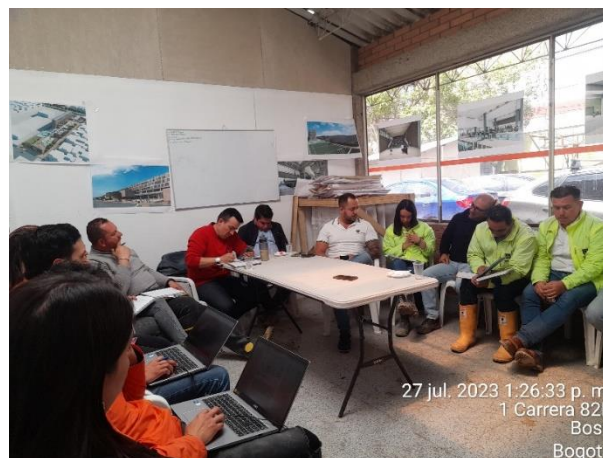
La interventoría ha informado en comités de obra la presunta infiltración de aguas residuales proveniente de los baños a la excavación de bloque 7, al cierre del presente informe el contratista realizó mantenimiento y limpieza de pozo séptico de obra, pero aún continúa dicha infiltración.

**Mantenimiento a pozo séptico. Fecha: 27-07-2023.**

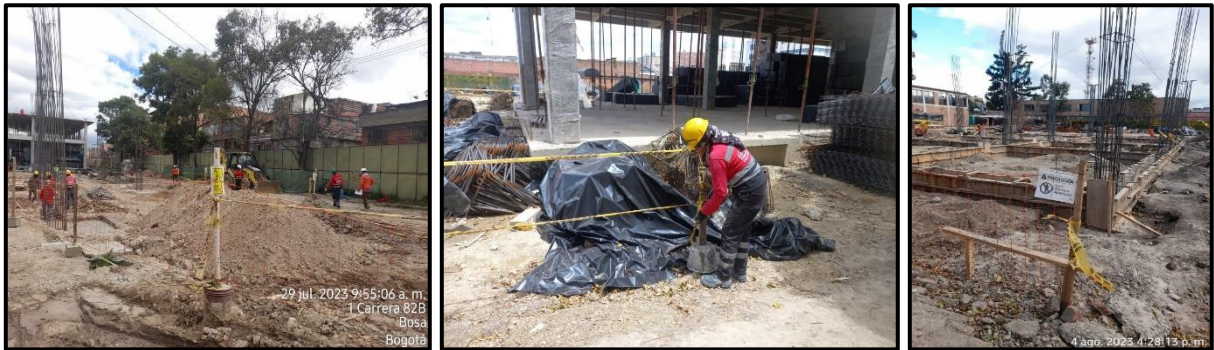
**Instalación de señalización de áreas de Trabajo.**

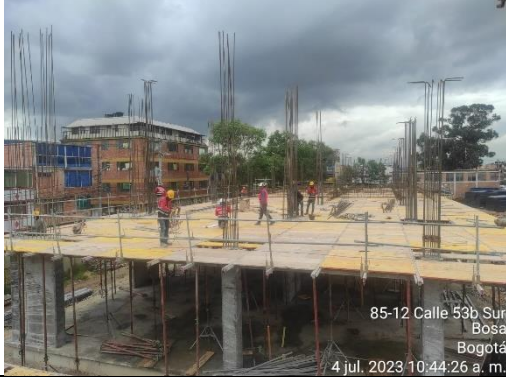
| <b>ARMADO DE ACERO NIVEL + 4,20<br/>BLOQUE 6 - 04/07/2023</b> | <b>FUNDIDA DE COLUMNAS NIVEL + 4,20<br/>BLOQUE 5 - 04/07/2023</b> |

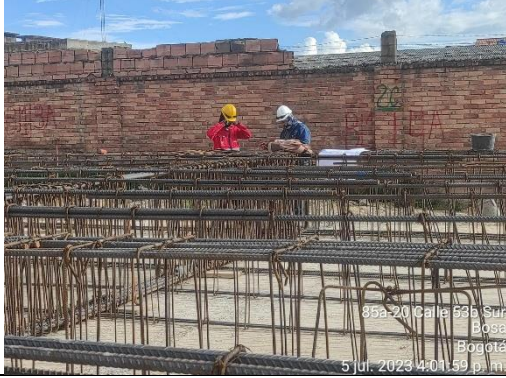
| <b>ARMADO DE ACERO CIMENTACION<br/>BLOQUE 1 - 05/07/2023</b> | <b>ARMADO DE PLACA NIVEL + 4,20<br/>BLOQUE 6 - 05/07/2023</b> |

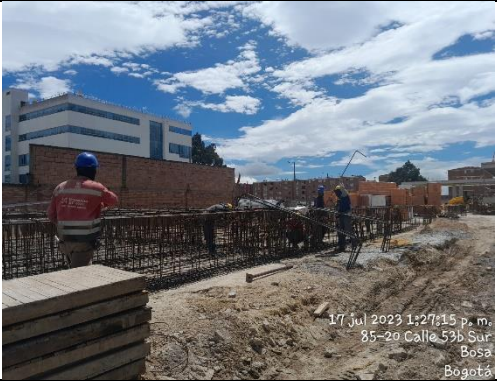
| <b>ARMADO DE FORMALETA PARA<br/>COLUMNAS BLOQUE 6 - 18/07/2023</b> | <b>EXCAVACION MANUAL Y SOLADO EN<br/>ZAPATAS BLOQUE 7 - 18/07/2023</b> |

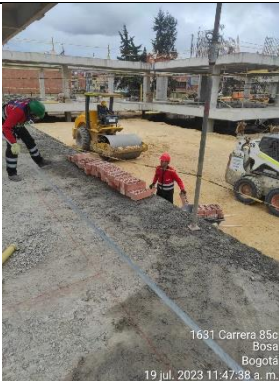
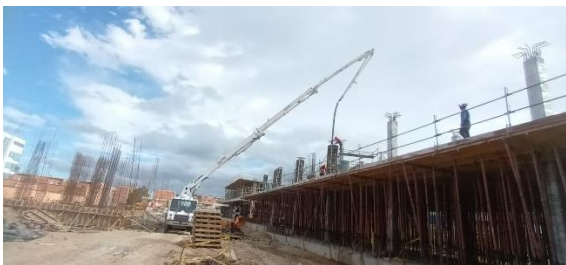
| <div>FUNDIDA DE CONCRETO TORTA<br/>INFERIOR BLOQUE 1 - 19/07/2023</div> | | <div>SOLADO DE LIMPIEZA BLOQUE 7 -<br/>19/07/2023</div> | | | |

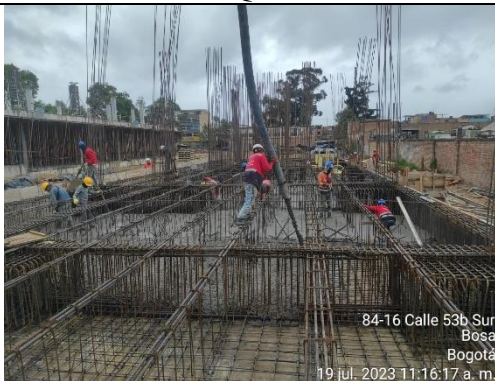
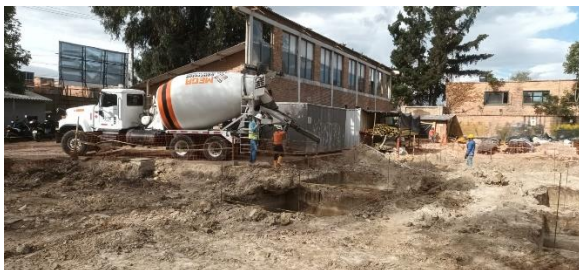
| <div>ARMADO DE ACERO BLOQUE 1 -<br/>21/07/2023</div> | | <div>EXTRACCION DE NUCLEOS<br/>COLUMNAS BLOQUE 4 - 21/07/2023</div> | | | |

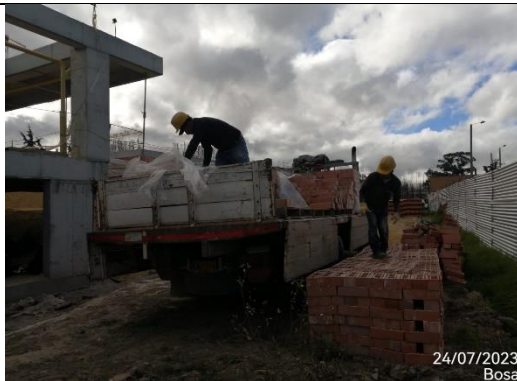
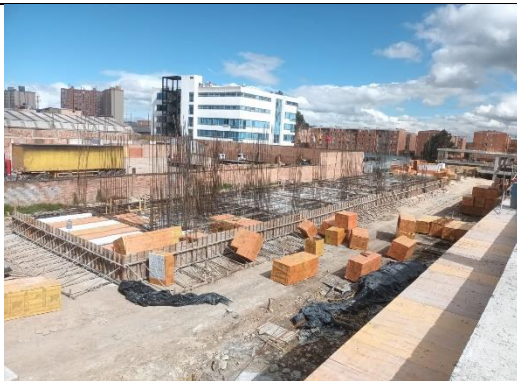
| <div>RELLENO RECEBO B - 200 ENTRE<br/>BLOQUE 3 Y 4 - 24/07/2023</div> | | <div>ARMADO DE ACERO PLACA<br/>CUBIERTA N + 8,00 BLOQUE 5 -<br/>25/07/2023</div> | | | |

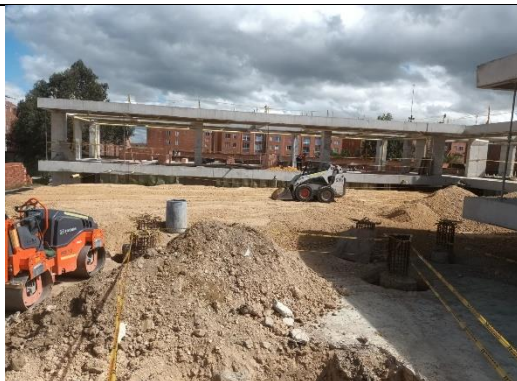
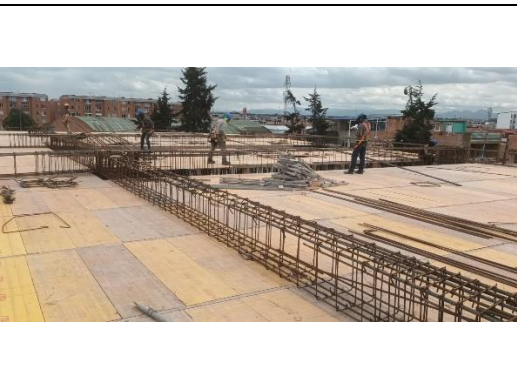
| <div>ARMADO DE ACERO ZAPATAS Y<br/>COLUMNAS BLOQUE 7 - 25/07/2023</div> | | <div>MAMPOSTERIA LADRILLO BLOQUE 3 -<br/>25/07/2023</div> | | | |

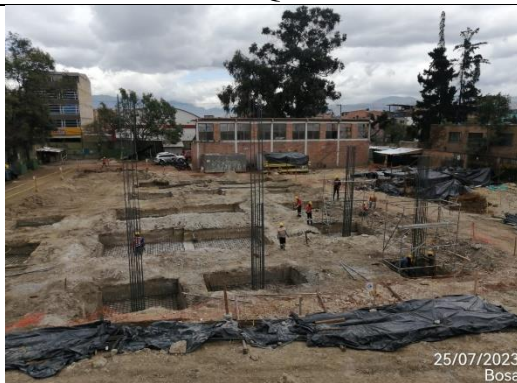
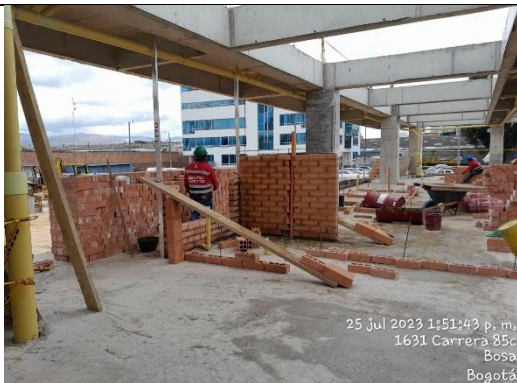
| <div>DESCABECE DE PILOTES BLOQUE 2 -<br/>25/07/2023</div> | | <div>INSTALACION DE PASES BLOQUE 1 -<br/>25/07/2023</div> | | | |

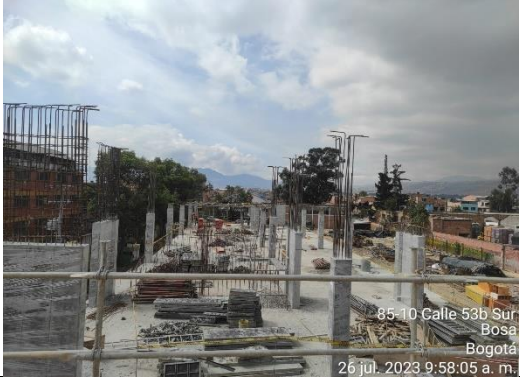
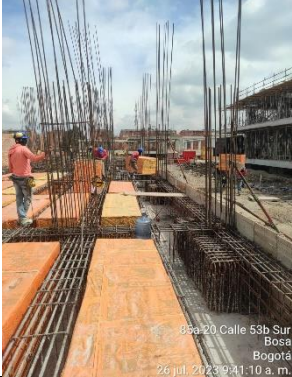
| <b>ARMADO DE ACERO ZAPATAS Y<br/>COLUMNAS BLOQUE 7 - 26/07/2023</b> | <b>INSTALACION DE CASETON BLOQUE 1<br/>- 27/07/2023</b> |

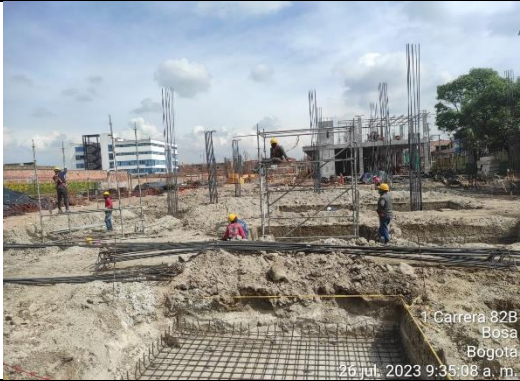
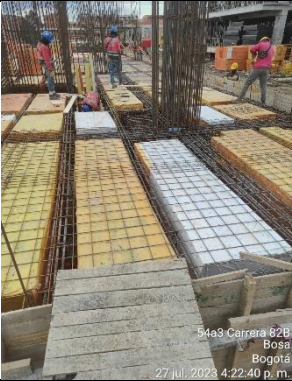
| <b>VACIADO DE CONCRETO ZAPATAS<br/>BLOQUE 7 - 27/07/2023</b> | <b>ARMADO DE ESTRUCTURA STEN<br/>PLACA NIVEL + 8,00 BLOQUE 6 -<br/>27/07/2023</b> |
