INFORME DE COSTEO POBLACIÓN EMBERÁ

PERIODO OCTUBRE 2021 A ENERO DE 2022

Con la presente, se informa las gestiones realizadas por parte de la Institución Distrital para la Protección de la Niñez y Juventud, en el cubrimiento Distrital, sobre la Estadía Transitoria de la población Embera en la Unidad de Protección Inmediata La Florida.

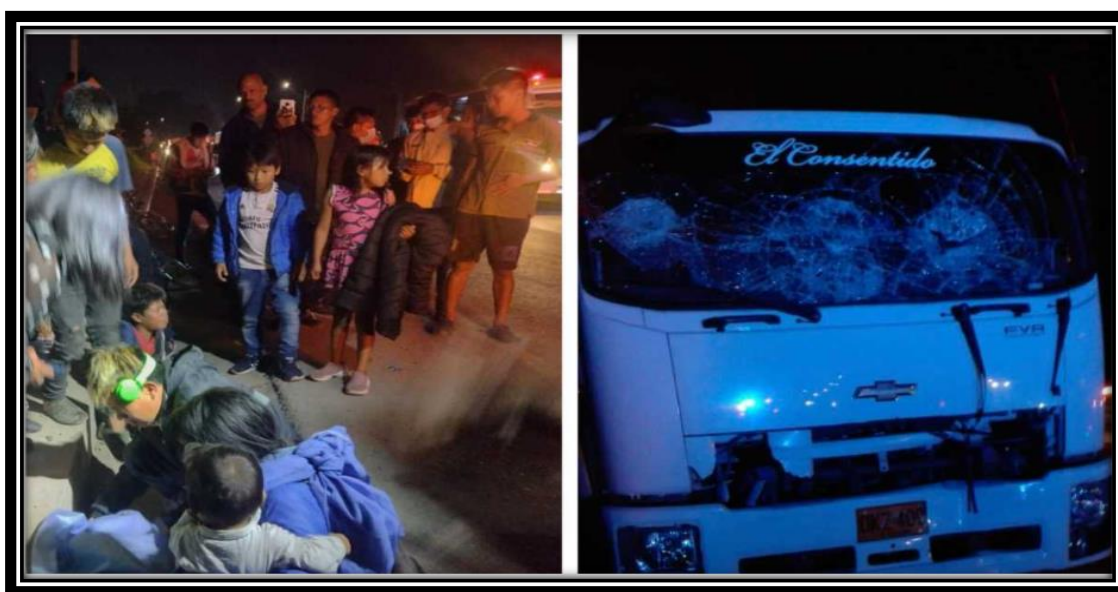
ÁREA DONDE OCURRE EL ACCIDENTE Y DECESO DE LAS PERSONAS.

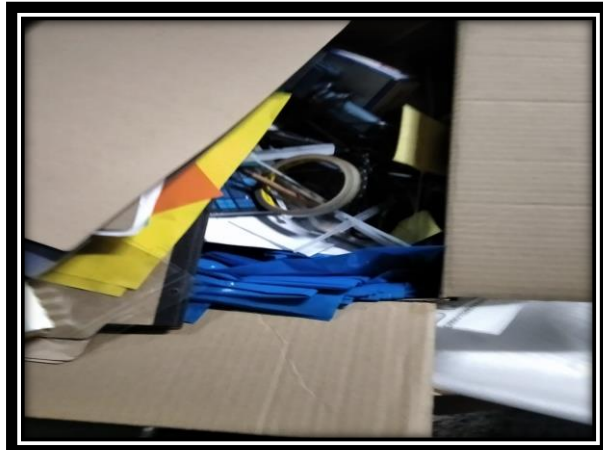
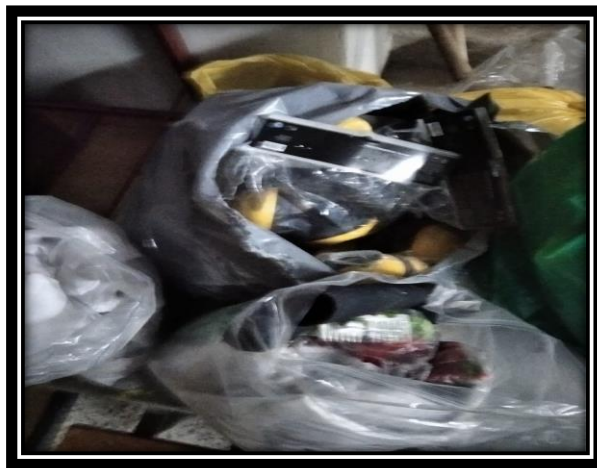
A continuación, se ilustran fotografías de lo mencionado como soporte de la situación presentada en la sede La florida área Pre florida instalaciones IDIPRON”
