CONCEPTO TÉCNICO No. 5002

ENTIDAD SOLICITANTE: SECRETARÍA DISTRITAL DE PLANEACIÓN – SDP
LOCALIDAD: 4 - SAN CRISTÓBAL
BARRIO: EL MANANTIAL
UPZ: 32 – San Blas
ÁREA (Ha): 3.6*
FECHA DE EMISIÓN: 19 de junio de 2007
TIPO DE RIESGO: Por remoción en masa
VIGENCIA: Temporal, mientras no se modifiquen significativamente las condiciones físicas del sector o se realicen obras de mitigación.

CT 5002 – EL MANANTIAL

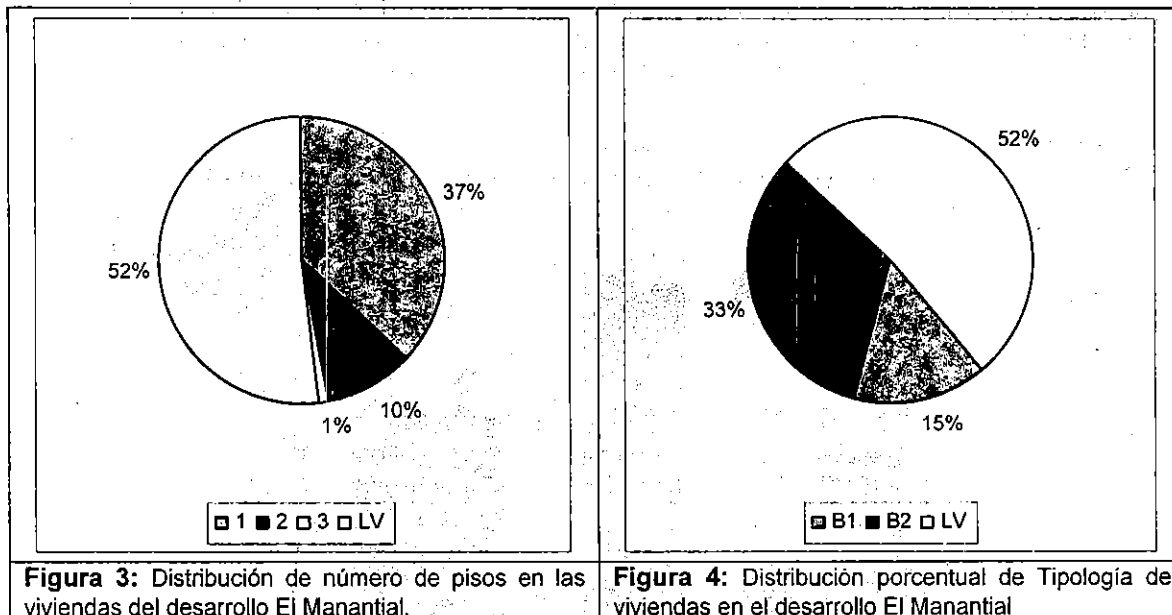
En las Figuras 3 y 4 se presenta la distribución por número de piso y tipología de los 163 predios que conforman el Desarrollo EL MANANTIAL.

Figura 3: Distribución de número de pisos en las viviendas del desarrollo El Manantial.

Figura 4: Distribución porcentual de Tipología de viviendas en el desarrollo El Manantial
