**SECRETARIA DISTRITAL DE AMBIENTE**

**Concepto Técnico No. 01572, 12 de abril del 2025**

ASUNTO:	Recurso Suelo		Control y Vigilancia	
SECTOR	Actividades de saneamiento ambiental y otros servicios de gestión de desechos			
CIU:	Sección F 3900			
DOCUMENTOS EVALUADOS	Radicado	2025ER23084		29/01/2025
USUARIO	Instituto Distrital de Recreación y Deporte - IDRD		NIT	860.061.099-1
EXPEDIENTE	SDA-06-1998-03			
REPRESENTANTE LEGAL:	DANIEL ANDRÉS GARCÍA CAÑÓN		C.C:	79.797.399
DIRECCIÓN:	KR 91 46 70 Sur			
BARRIO:	004615-OSORIO XII	TELÉFONO:		601 6605400
LOCALIDAD:	8-KENNEDY	CUENCA:		FUCHA
UPZ:	83-LAS MARGARITAS	Subcuenca:		-----
CHIP Predio:	AAA0284NPCX	Dirección CHIP:		KR 91 46 70 SUR
El predio se encuentra afectado por Zonas de Corredor Ecológico de Ronda “CER”	SI	Cuerpo hídrico afectado:		CANAL TINTAL II
		Acto administrativo que alindera el cuerpo hídrico		RES. 2771 DE 24/03/2010
Uso del suelo:		Residencial		
REQUIERE ACTUACIÓN DEL GRUPO JURÍDICO DE LA SRHS				No

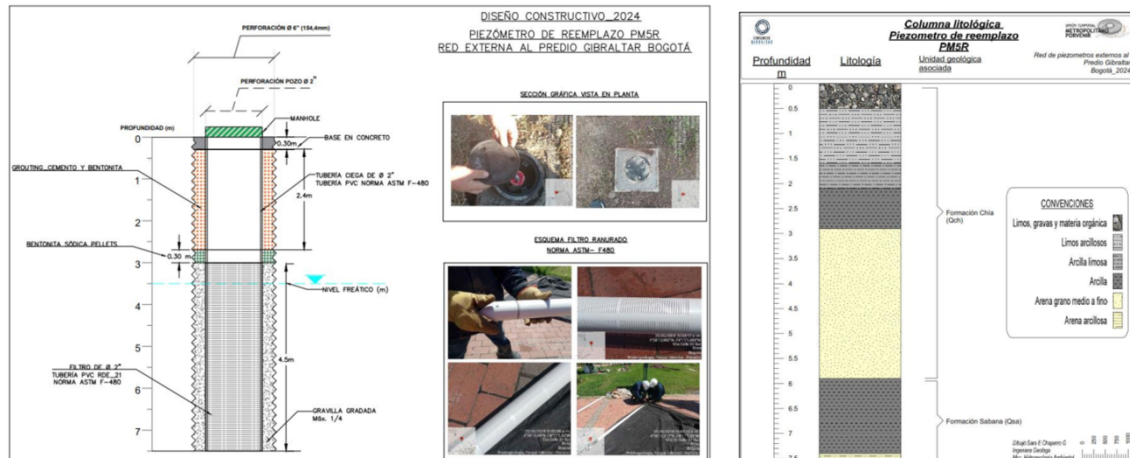
Figura 4. Diseño pozo de monitoreo PM5R

- Inspección y pruebas de integridad: El usuario realiza la inspección por medio de una cámara sumergible, a excepción del pozo PM5, donde determinó que en ninguno de los pozos se evidencio obstrucción o daños en su estructura constructiva, las condiciones que se observaron fueron óptimas.
- Reemplazo de pozo de monitoreo PM5: El usuario realiza el reemplazo del pozo de monitoreo PM5, siguiendo los lineamientos técnicos de la SDA, para la construcción el usuario indica que se realizó bajo los lineamientos de la guía técnica ASTM D5092/D5092M -16; el diseño y la columna litológica del pozo PM5R, se muestran en la siguiente figura.

Así mismo indica que realizo el desmantelamiento y abandono del PM5 siguiendo la guía técnica ASTM D5299-99.
