ASUNTO: RESPUESTA CUESTIONARIO PROPOSICIÓN 403 DE 2025

REF: Respuesta cuestionario Proposición 403 de 2025. Tema: Cerros Orientales.
Oficio Concejo No. 2025EE5369. Radicado IDU N. 202552600415992.

Caso Triángulo Bajo, Triángulo Alto, Manantial y Corinto:

27. “Sírvese indicar las acciones que su entidad ha adelantado para atender y solucionar la emergencia de cierre vial ocasionada por el deslizamiento de tierra en la localidad de San Cristóbal, en la Av. de los Cerros a la altura del Barrio el Triángulo Bajo”

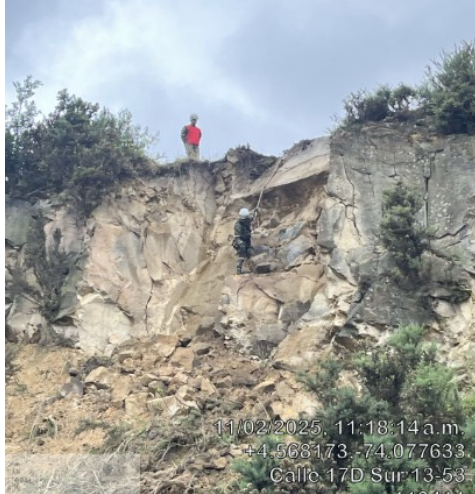
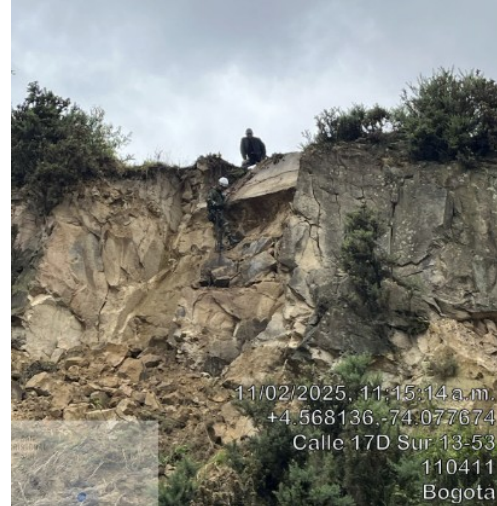
Luego de la instalación del colchón de arena y del dique con bolsas rellenas de material, se inició con las actividades de desabombe del talud tendientes a remover los bloques suelos y susceptibles de caída. Para tal fin, el IDIGER, se apoyó en personal del ejército Nacional para esta labor. Esta actividad se llevó a cabo, por medio de herramienta menor y martillos rotopercutores.

Remoción de bloques iniciando desde la parte superior

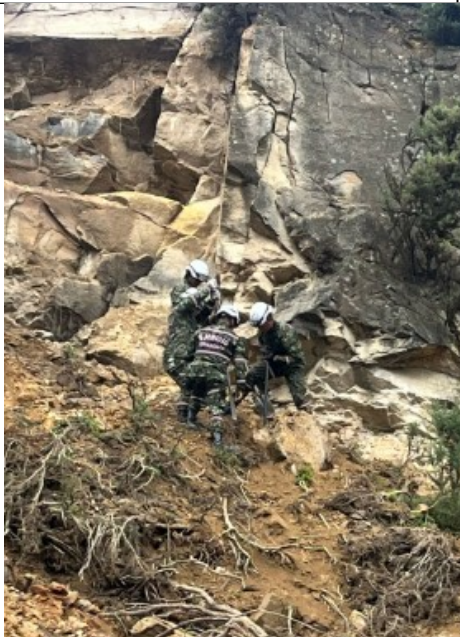
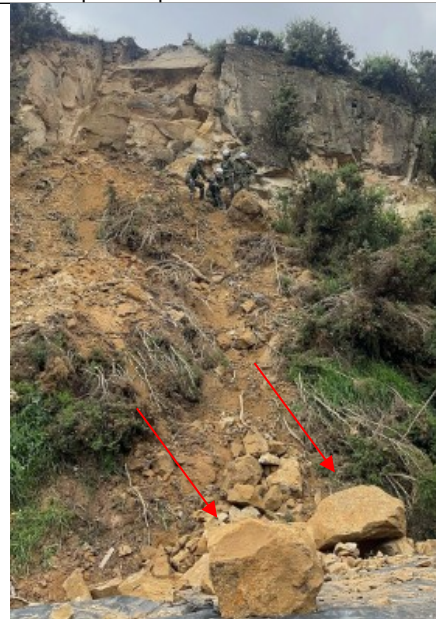
Remoción de bloques iniciando desde la parte superior

Bloques desprendidos controladamente

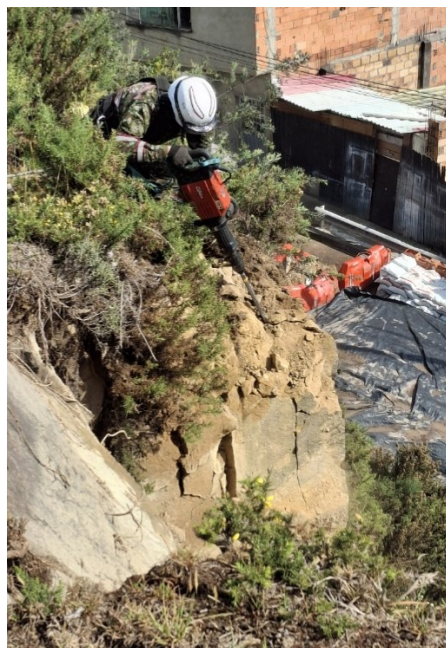
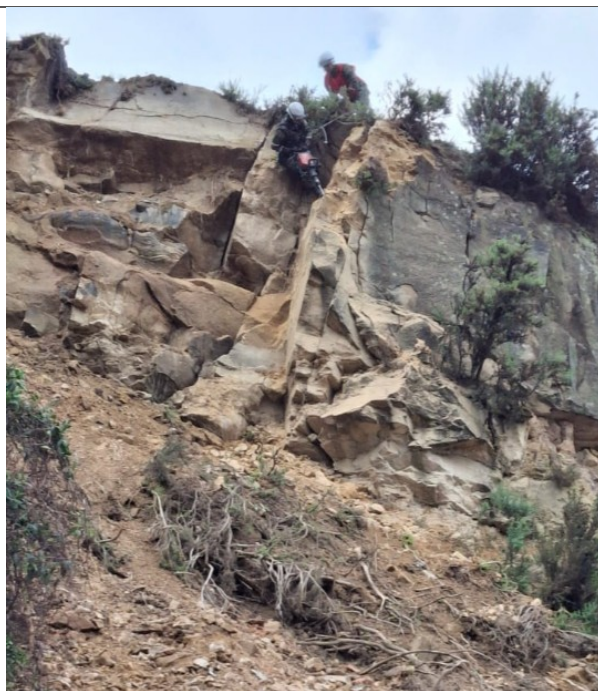
Remoción controlada de bloques con martillo rotopercursor

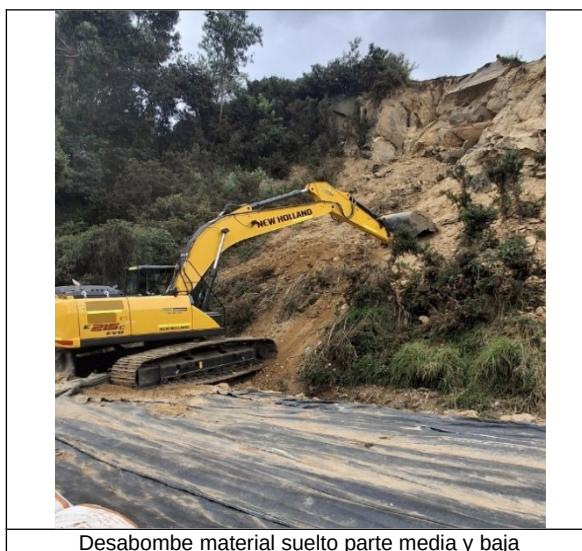
Por medio de la retroexcavadora del IDIGER en comodato de la UMV, se realizó la descarga del material suelto de la parte media y baja del talud

Desabombe material suelto parte media y baja

El brazo de la retro excavadora en algunos lugares no alcanzó a llegar al borde la roca de arenisca de la parte superior, donde quedo un mínimo material remante de partículas pequeñas. Las cuales no se pudieron bajar por falta del personal con curso en alturas.

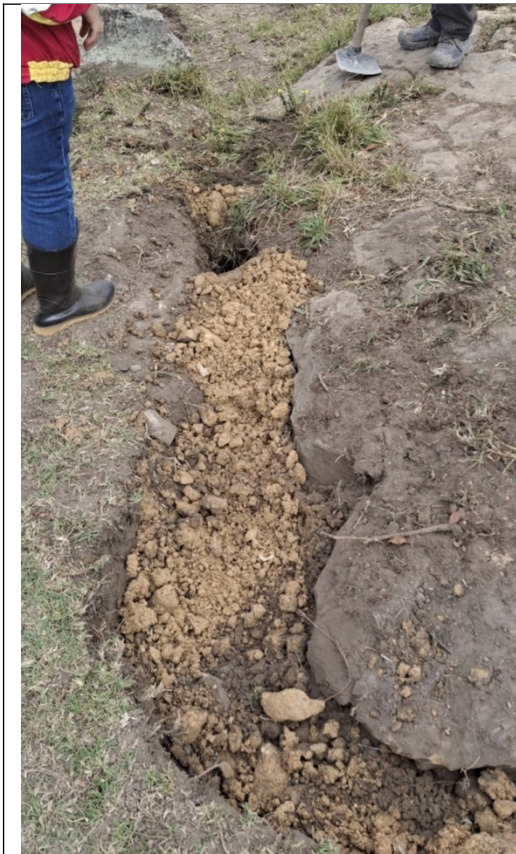
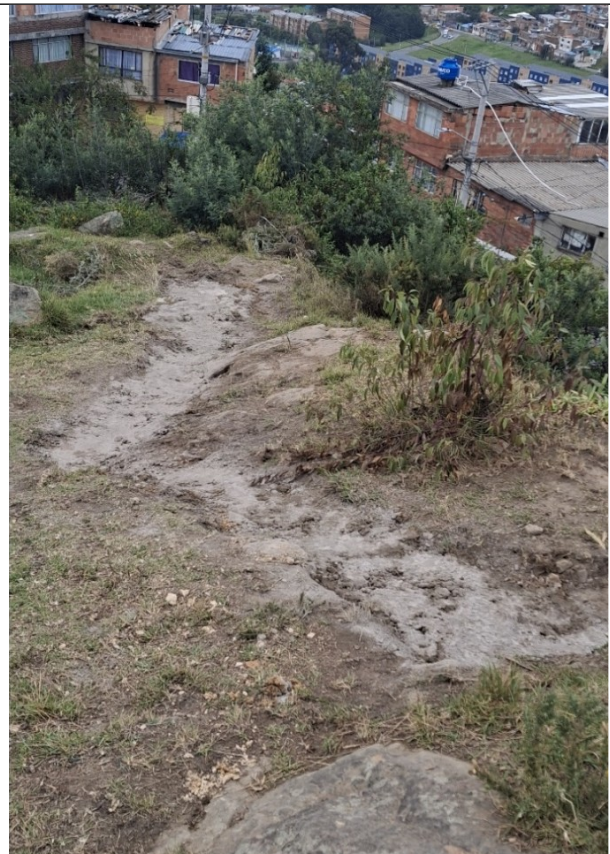
Se realizó el sellado de una grieta en el parte superior con ayuda del personal y materiales de la Alcaldía Local de San Cristóbal. Con el fin de disminuir la degradación de la arcillolita que se encuentra debajo de la arenisca por la entrada de agua.

Sellado de grieta

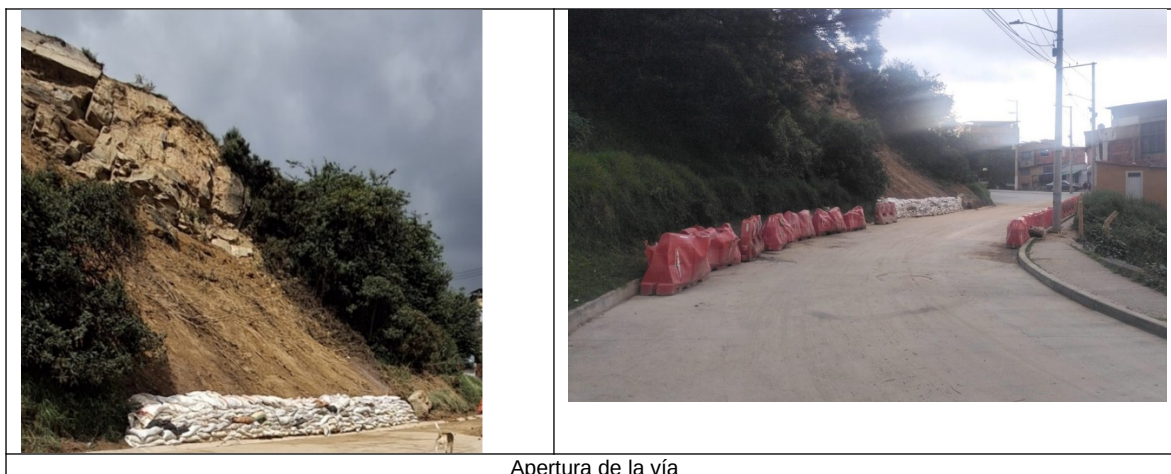
Una vez finalizado el perfilado del talud y remoción del material suelto, se recogió por parte del IDU el material del colchón que se había dispuesto sobre la vía y se dio apertura a esta el día 03 de marzo.

Apertura de la vía

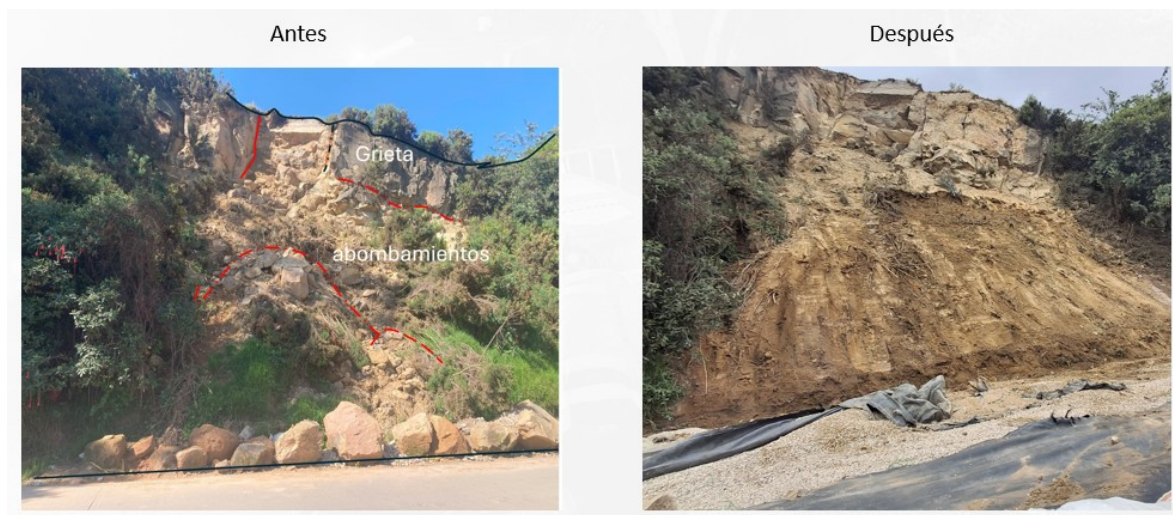
A continuación, se muestra una imagen comparativa antes de la intervención y luego de esta, en donde se aprecia la remoción del material rocoso suelto de la parte superior del talud que corresponde a una arenisca con alto grado de fracturación y el perfilado y remoción del material suelto que se encontraba en la parte media y baja del talud correspondiente a la zona de arcillolita.
