Referencia: Programa de Legalización y Regularización de Barrios
Asunto: Remisión concepto técnico "El Manantial"

LOCALIDAD	BARRIO	CONCEPTO TÉCNICO No.
San Cristóbal	Desarrollo El Manantial	CT-8006

ALCALDÍA MAYOR DE BOGOTÁ D.C. <small>ALTERNATE</small> <small>INstituto Distrital de Gestión de Riesgos y Cambio Climático</small>	CONCEPTO TÉCNICO PARA PROGRAMA DE LEGALIZACIÓN Y REGULARIZACIÓN DE BARRIOS	Código:	GPR-FT-13
		Versión:	04
		Fecha de revisión:	12/08/2011

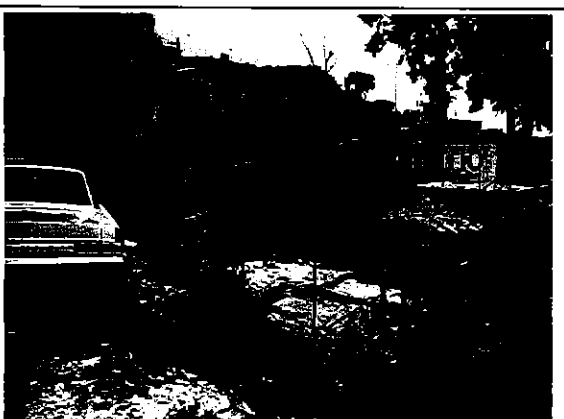
Fotografía 4. Vista desde el costado sur oriental, evidencia de algunos lotes ya reasentados, sin embargo las viviendas que aún se emplazan en dicha zona, no presenta compromiso en su estabilidad en el corto plazo. Tomado del DI-4748 de 2010.

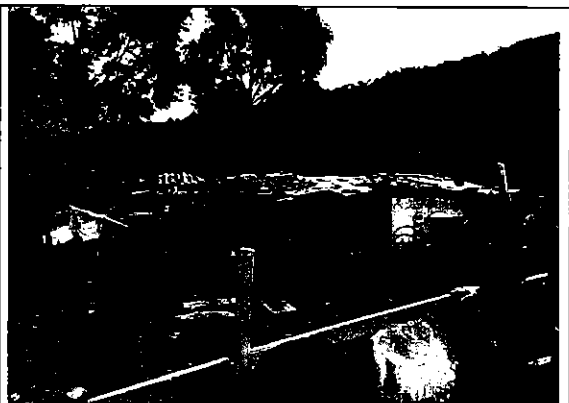
Fotografía 6. Vista de la vivienda emplazada en el predio de la Carrera 16 Este No. 26 - 48 Sur, MZ 36 – LT H (nomenclatura del DI-6085). Tomado del DI-6085 de 2011.
