SECRETARÍA DE  
MOVILIDAD

ASUNTO: REF: RESPUESTA PROPOSICIÓN 454-2025

**REF:** Respuesta Proposición 454-2025

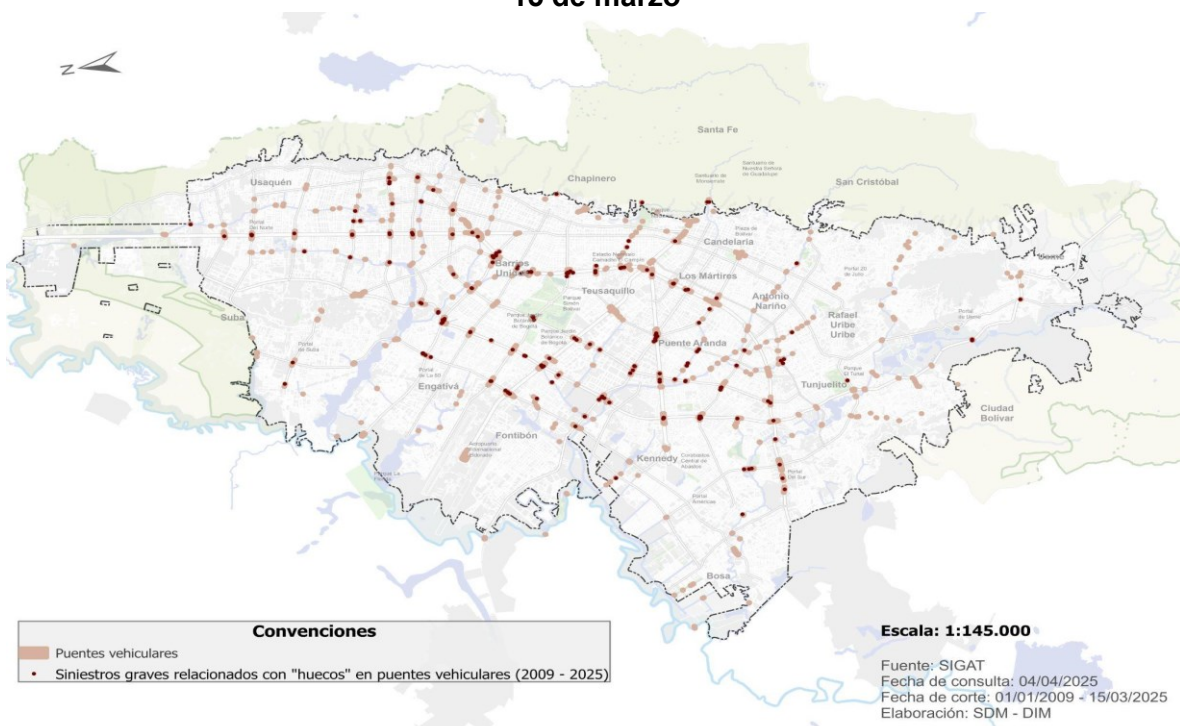
La siguiente figura, detalla la ubicación de los puentes vehiculares y el área de influencia definida de 25 metros y la ubicación de los siniestros viales graves.

**Figura 1. Mapa de ubicación de siniestros graves ocurridos en puentes vehiculares de Bogotá asociados a la hipótesis “huecos” desde el año 2009 a 2025 con corte a 15 de marzo**

En la carpeta de anexos se puede consultar la base de datos de siniestros viales graves y los actores viales involucrados y el archivo geográfico resultado de la consulta, dicha información relaciona el puente vehicular al cual se asocia el siniestro y los actores viales involucrados según la hipótesis “huecos”.
